**МЕЖГОСУДАРСТВЕННЫЙ АВИАЦИОННЫЙ КОМИТЕТ
КОМИССИЯ ПО РАССЛЕДОВАНИЮ АВИАЦИОННЫХ ПРОИСШЕСТВИЙ**

**ОКОНЧАТЕЛЬНЫЙ ОТЧЕТ
ПО РЕЗУЛЬТАТАМ РАССЛЕДОВАНИЯ АВИАЦИОННОГО ПРОИСШЕСТВИЯ**

Вид авиационного происшествия	Катастрофа
Тип воздушного судна	ЕЭВС.03.0797, самолет S-1 «Синтал»
Государственный регистрационный опознавательный знак	RA-0613G
Владелец	Частное лицо, гражданин РФ
Авиационная администрация	МТУ ВТ ЦР ФАВТ Минтранса России
Место происшествия	1,6 км северо-восточнее н.п. Малинки, Михайловского р-на, Рязанской области. Географические координаты: 54°05,845' СШ, 039°00,219' ВД.
Дата и время	31.05.2010 г., 17:00 мин (UTC), 21:00 (мск), день

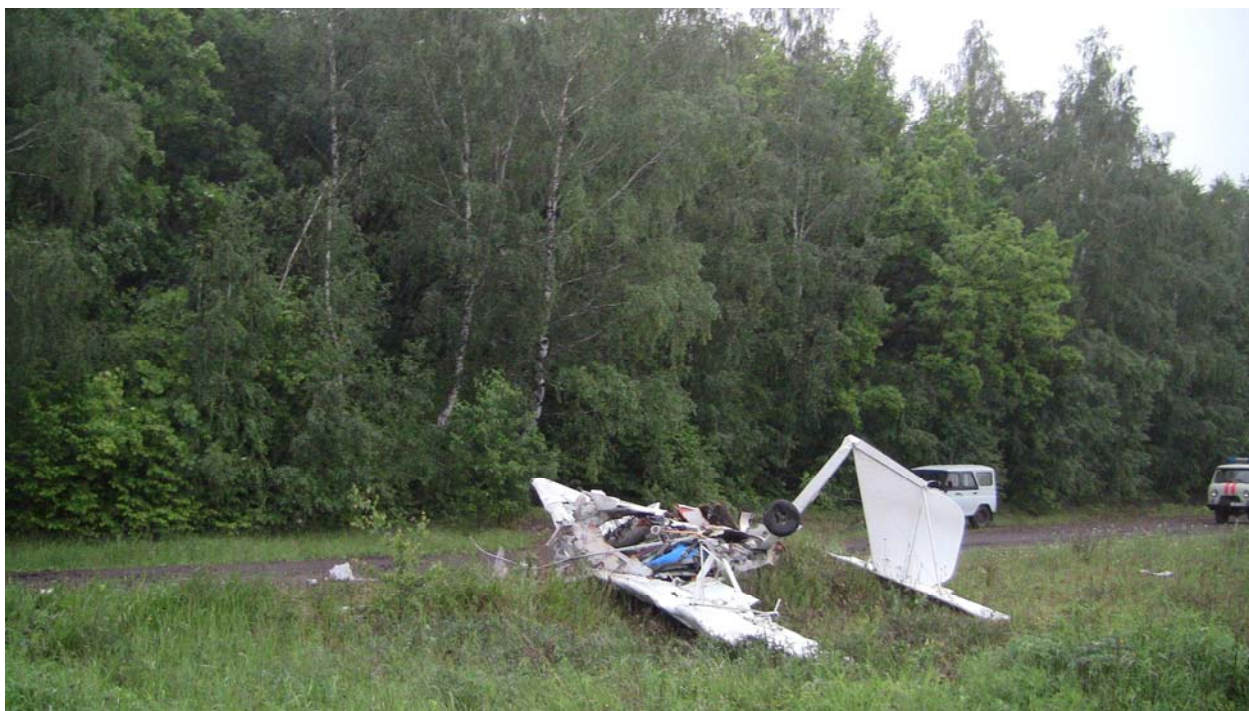
Фото № 1

Место АП представляет собой участок, расположенный на проселочной дороге, на расстоянии 1,6 км от села Малинки, Рязанской области, Михайловского района. На осматриваемом участке местности располагались фрагменты сверхлегкого самолета, которые представляли собой фюзеляж с двумя полукрыльями, хвостовой балкой и килем. Самолет был расположен вниз килем, вверх шасси, носовой частью на северо-восток и хвостовой частью на юго-запад (Фото. № 1).

Кабина самолета была почти полностью разрушена. Под кабиной имелась пластиковая емкость синего цвета для наполнения химикатами или удобрениями для распыления при полевых работах. Как левое, так и правое полукрыло самолета деформированы, имели многочисленные загибы, рваные деформации металла. Хвостовая балка согнута в районе сочленения с килем самолета. Закрылки находились в убранном положении.

На расстоянии 5 метров на северо-восток от носовой части самолета имелись фрагменты остекления кабины пилотов, фрагменты деталей двигателя и носового обтекателя самолета, самые большие из них имели размер около 80 x 40 см. Двигатель самолета поврежден, смещен со штатного места. Две лопасти воздушного винта разрушены в плоскости вращения от чрезмерных нагрузок, возникших при соударении лопастей с поверхностью земли. При этом были повреждены передние кромки всех трех лопастей воздушного винта.

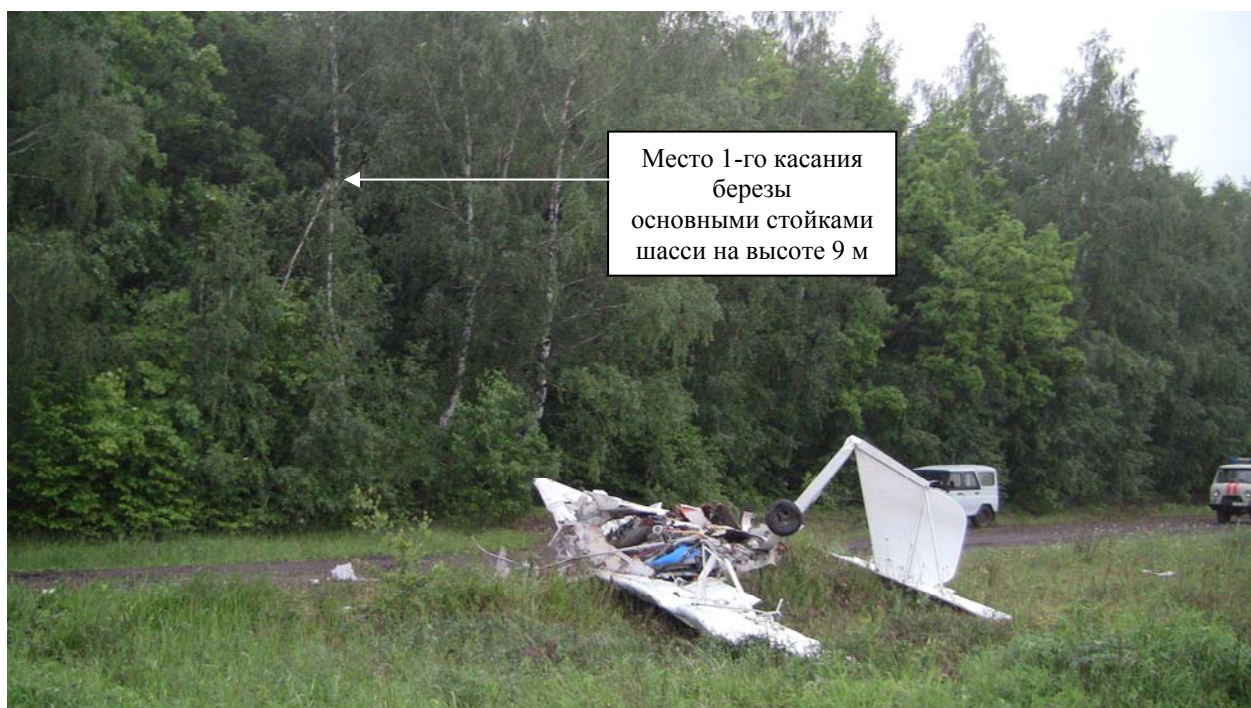
Фото № 2

При обследовании места АП установлено, что самолет на высоте 9 м, при выполнении левого разворота, с курсом 320 – 340° (совпадает с направлением дороги, расположенной вдоль лесного массива), столкнулся с березой, растущей на краю леса в 3 м от проселочной дороги (см. Фото № 2).

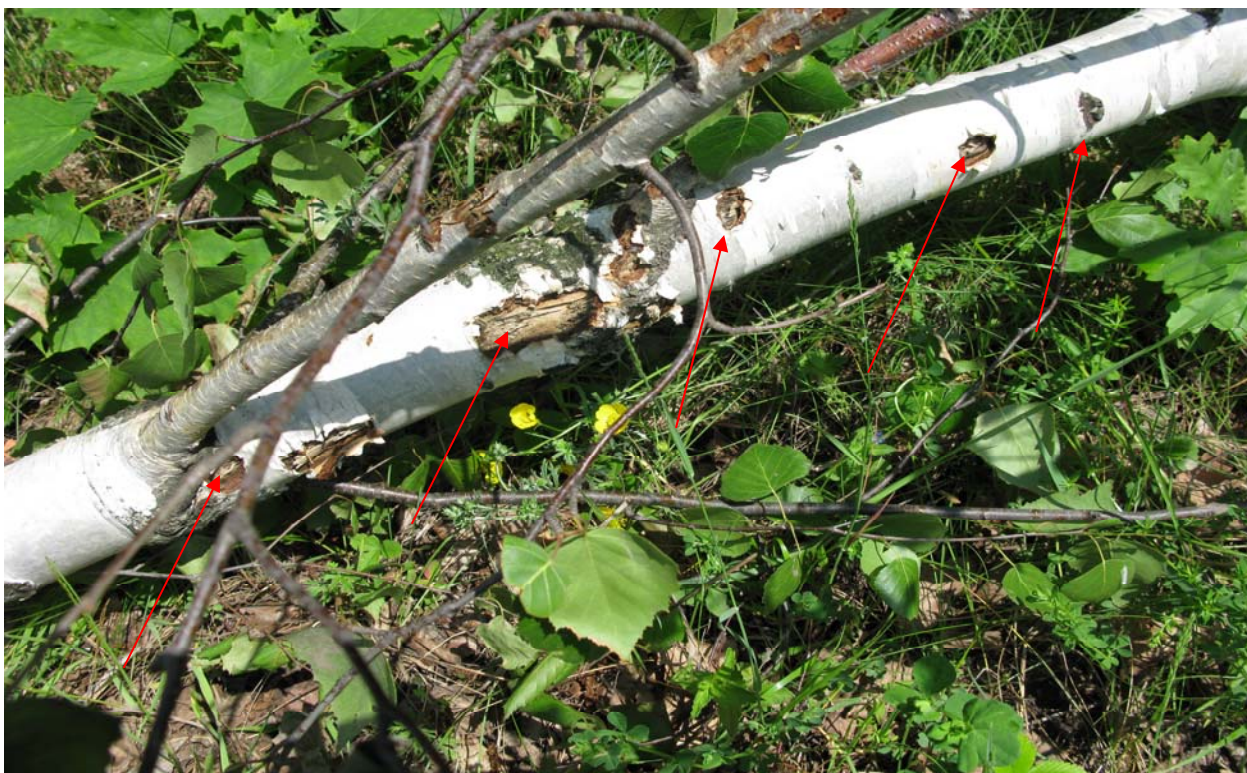
Фото № 3

Дерево было сломано по направлению полета самолета. Следы соударения на березе от основных стоек шасси (отмечены стрелками) на сломанной части первой березы показаны на Фото № 3.

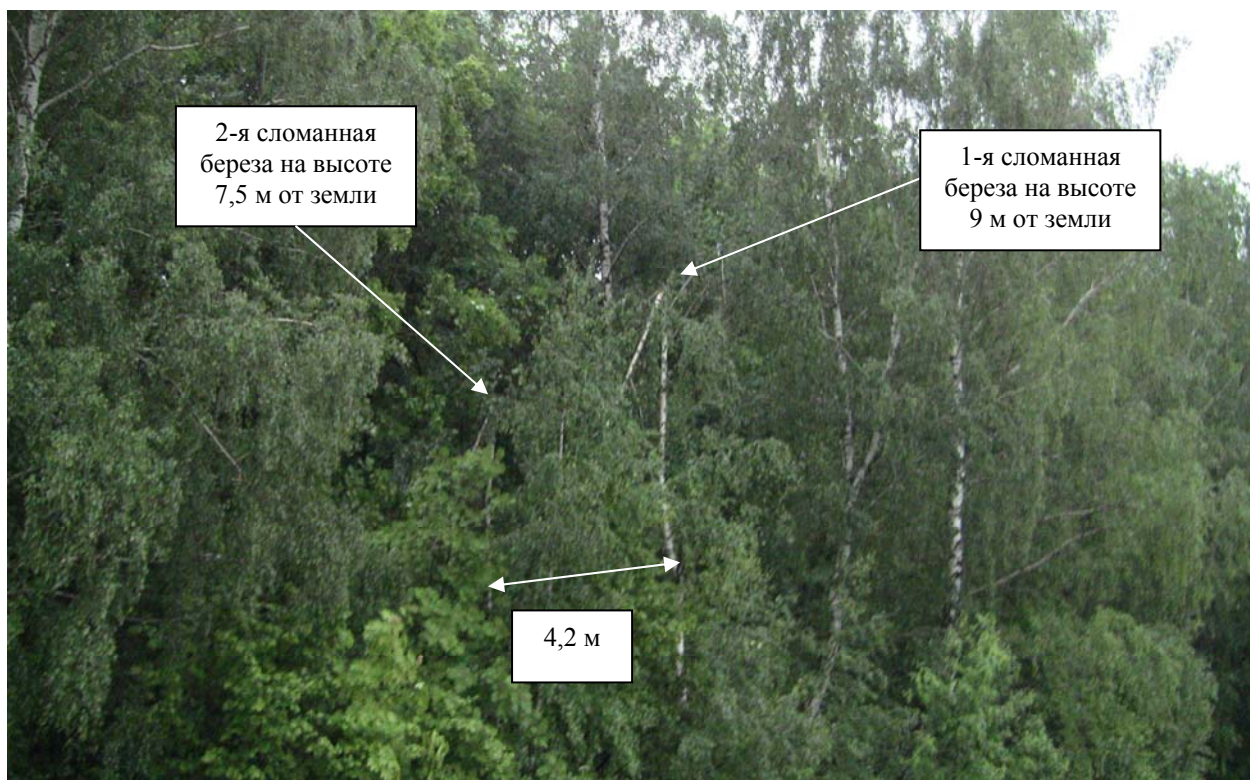
Фото № 4

Повреждения на березе глубиной до 8 и шириной до 5 мм расположены на высоте около 10 м от земли, их протяженность составляет 95 см. Повреждения представляют собой зарубки, идущие снизу вверх по оси березы, и оставлены основными стойками шасси. На основании таких повреждений можно утверждать, что в момент соударения стойками шасси с березой траектория полета самолета была направлена вверх (угол тангажа на кабрирование составлял около 10°). Удар о дерево привел к энергичному изменению траектории полета самолета вниз и последующему столкновению кабиной со второй березой на высоте 7,5 м, о чем свидетельствуют фрагменты пилотской кабины, оставленные на земле после столкновения с ней. Вторая береза также расположена вдоль дороги, на расстоянии 3 м от ее края, на удалении 4,2 м от первой (см. Фото № 4). Оба дерева сломаны по направлению полета самолета.

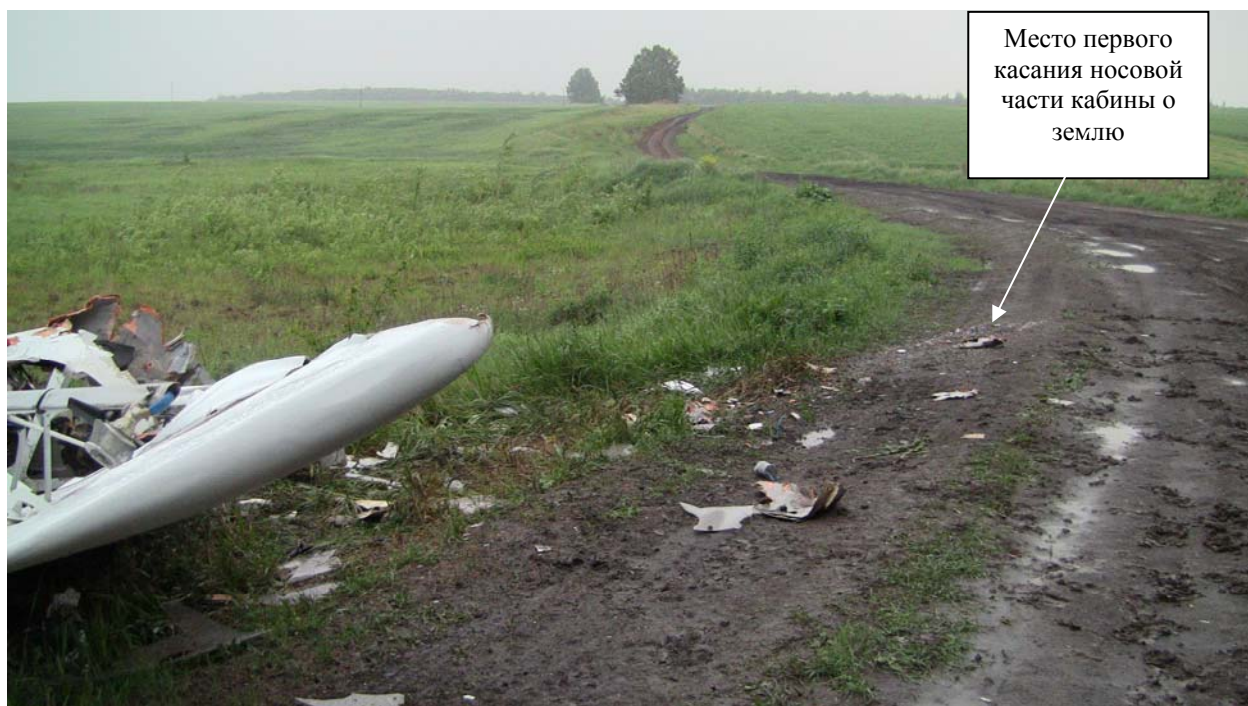
Фото № 5

После столкновения с деревьями ВС резко развернуло в сторону дороги с энергичным изменением траектории полета вниз. Самолет столкнулся с землей носовой частью кабины на удалении 15 м в азимуте 270° от места первого столкновения с березой (Фото № 5), с магнитным курсом $190 - 200^{\circ}$, углом тангажа на пикирование около 30° , с последующим капотированием.

Столкновение ВС с деревом произошло в результате нарушения КВС технологии выполнения АХР, определенной в РЛЭ самолета: перед выполнением разворота в пересеченной местности набор высоты в горизонтальном полете до 100 м над препятствиями осуществлен не был.
