МЕЖГОСУДАРСТВЕННЫЙ АВИАЦИОННЫЙ КОМИТЕТ
КОМИССИЯ ПО РАССЛЕДОВАНИЮ АВИАЦИОННЫХ ПРОИСШЕСТВИЙ

ОКОНЧАТЕЛЬНЫЙ ОТЧЕТ
ПО РЕЗУЛЬТАТАМ РАССЛЕДОВАНИЯ АВИАЦИОННОГО ПРОИСШЕСТВИЯ

Вид авиационного происшествия	Катастрофа
Тип воздушного судна	ЛВС «Сигма классик»
Государственный регистрационный опознавательный знак	RA-1188G
Владелец	Частное лицо, гражданин РФ
Эксплуатант	Отсутствует
Авиационная администрация	Южное МТУ ВТ ФАВТ РФ
Место происшествия	Район хутора Бесплемяновский, Урюпинского района, Волгоградской области. Координаты места: 50° 45,170' С.Ш., 041° 50,879' В.Д.
Дата и время	05.11.2010, 09:57 UTC (12:57 местного времени), день

5 ноября 2010 г. при выполнении тренировочного полёта по маршруту Усмань (посадочная площадка Чистоозёрное) – Урюпинск произошла катастрофа самолёта «Сигма классик» RA-1188G.

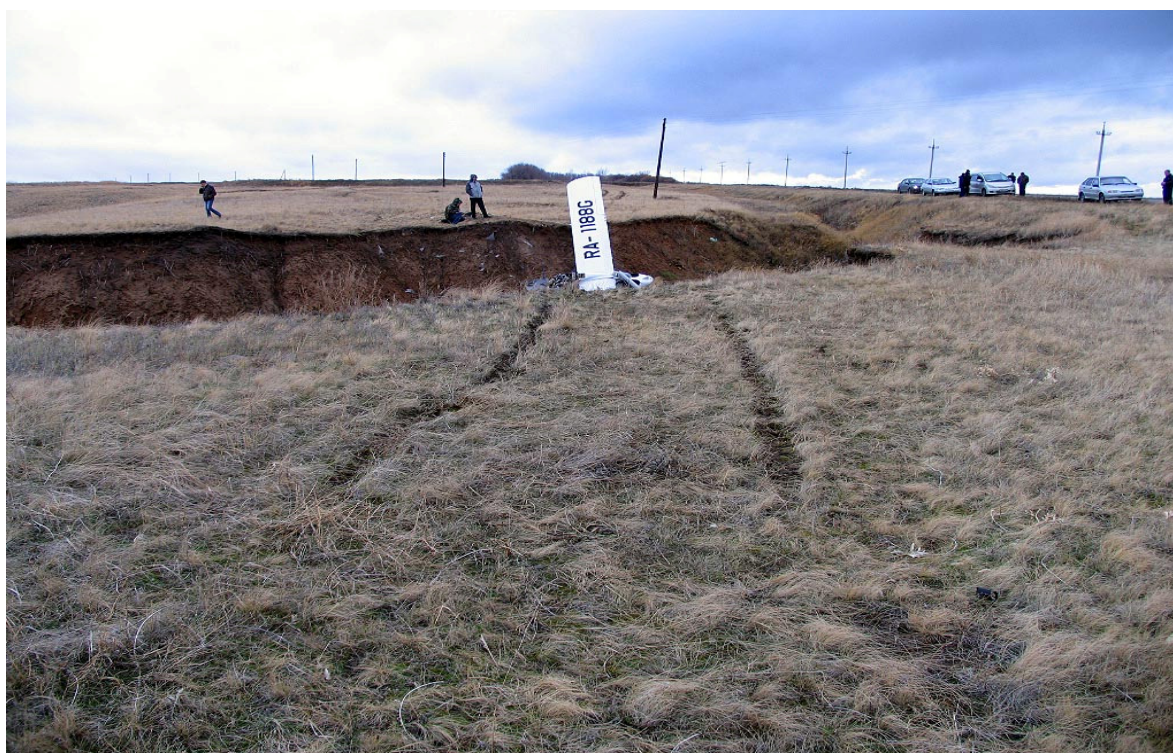
Рис. 2. Место первого касания ВС поверхности земли.

Первое касание земли воздушным судном произошло главными колёсами шасси перед оврагом (Рис. 2).

Самолёт коснулся поверхности земли за 6 м до края оврага на скорости около 70 км/ч основными опорами шасси. Длина следов составила 5,7 м. В начале следа видно повреждение (выбивание) дёрна, что свидетельствует о достаточно жёстком приземлении. На краю оврага след практически пропадает, что может свидетельствовать о том, что самолёт на данной дистанции начал набирать скорость. Самолёт перелетел овраг шириной около 20 м, столкнулся с противоположным склоном и разрушился.

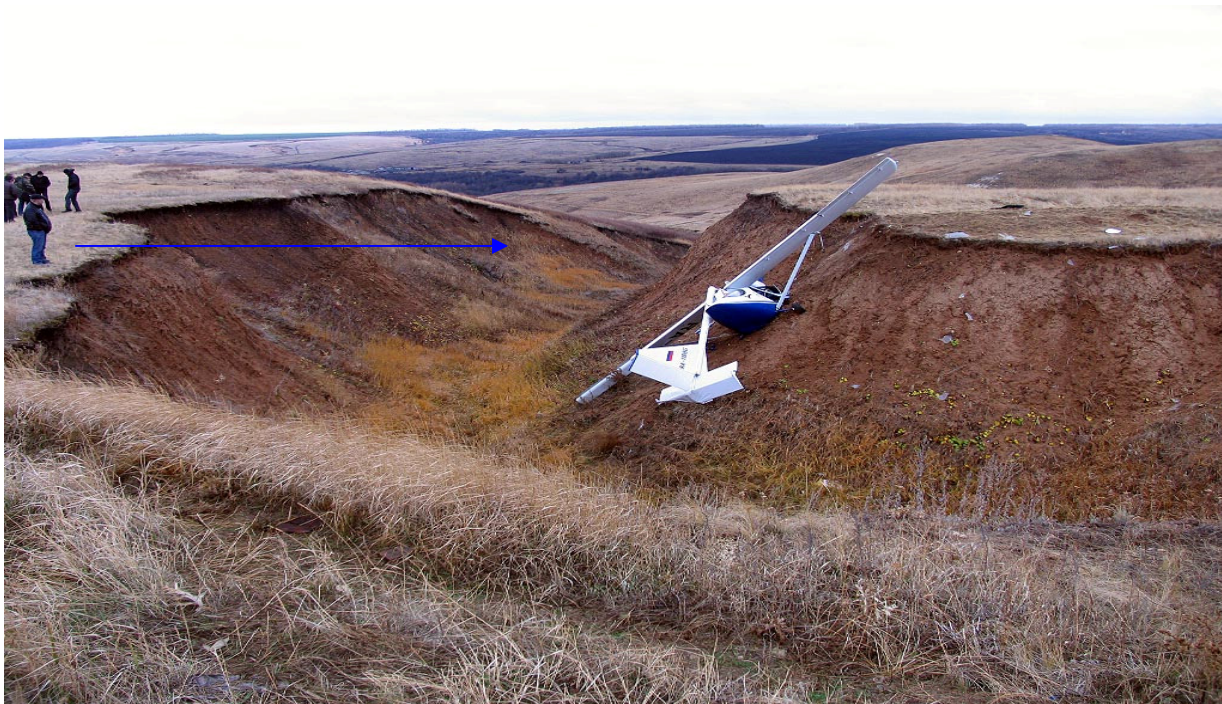
Рис. 3. Местоположение ВС.

Второе касание с последующим столкновением самолета с верхней кромкой противоположного склона оврага произошло передним колесом шасси, затем передней нижней частью кабины пилотов и левым колесом главного шасси. После удара о верхний

край оврага самолет сполз вниз по склону оврага примерно на 3 м от места столкновения (Рис. 3) и остался лежать на склоне оврага в положении, развернутом влево по полету почти на 90°.

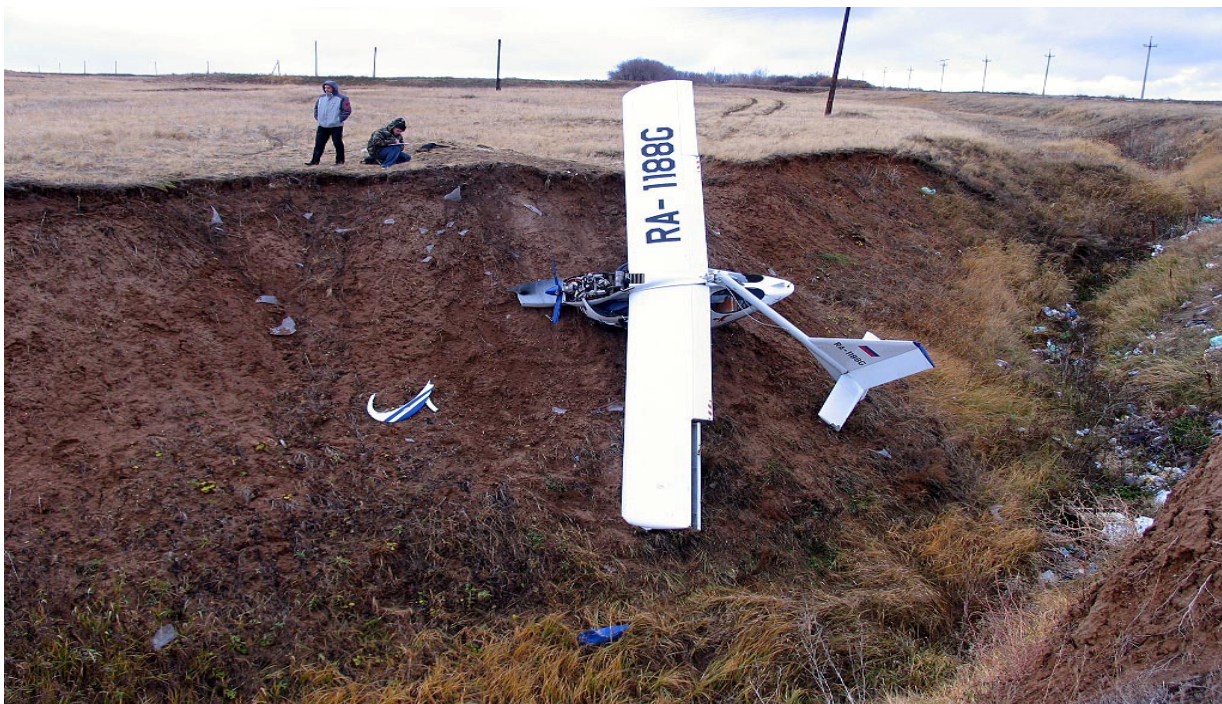
Рис. 4. Расположение обломков и фрагментов остекления кабины.

Основной разброс фрагментов конструкции самолета и остекления кабины находится слева и справа по направлению предполагаемой траектории падения самолёта в секторе с радиусом 8-10 м (Рис. 4).

При ударе самолета о землю были повреждены все лопасти воздушного винта. Двигатель видимых повреждений не имеет.

В результате удара значительно повреждена кабина пилотов, хвостовая балка отломана. Стабилизатор и руль высоты имеют значительные повреждения

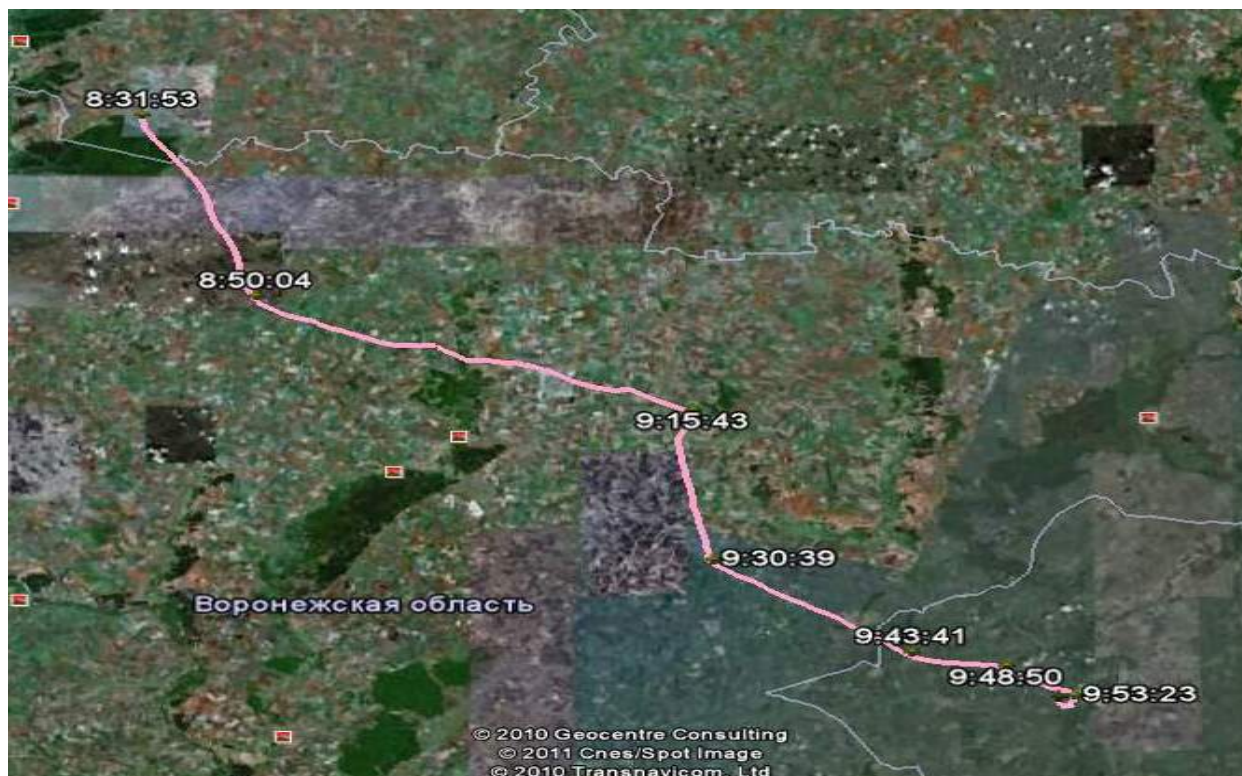
Рис. 6. Траектория полёта самолёта.

По показаниям пилота-стажёра, первая половина полёта (40-45 мин после взлёта) по маршруту проходила в простых метеоусловиях. К этому времени полётная карта, отображаемая на ПНК «Одиссей», закончилась. Пилот-инструктор, отстегнув ремень безопасности, достал из кармана на обратной стороне сидения пилота бумажную полётную карту, и в дальнейшем полёт по маршруту осуществлялось по ней. После этого ремнём безопасности пилот-инструктор не пользовался.

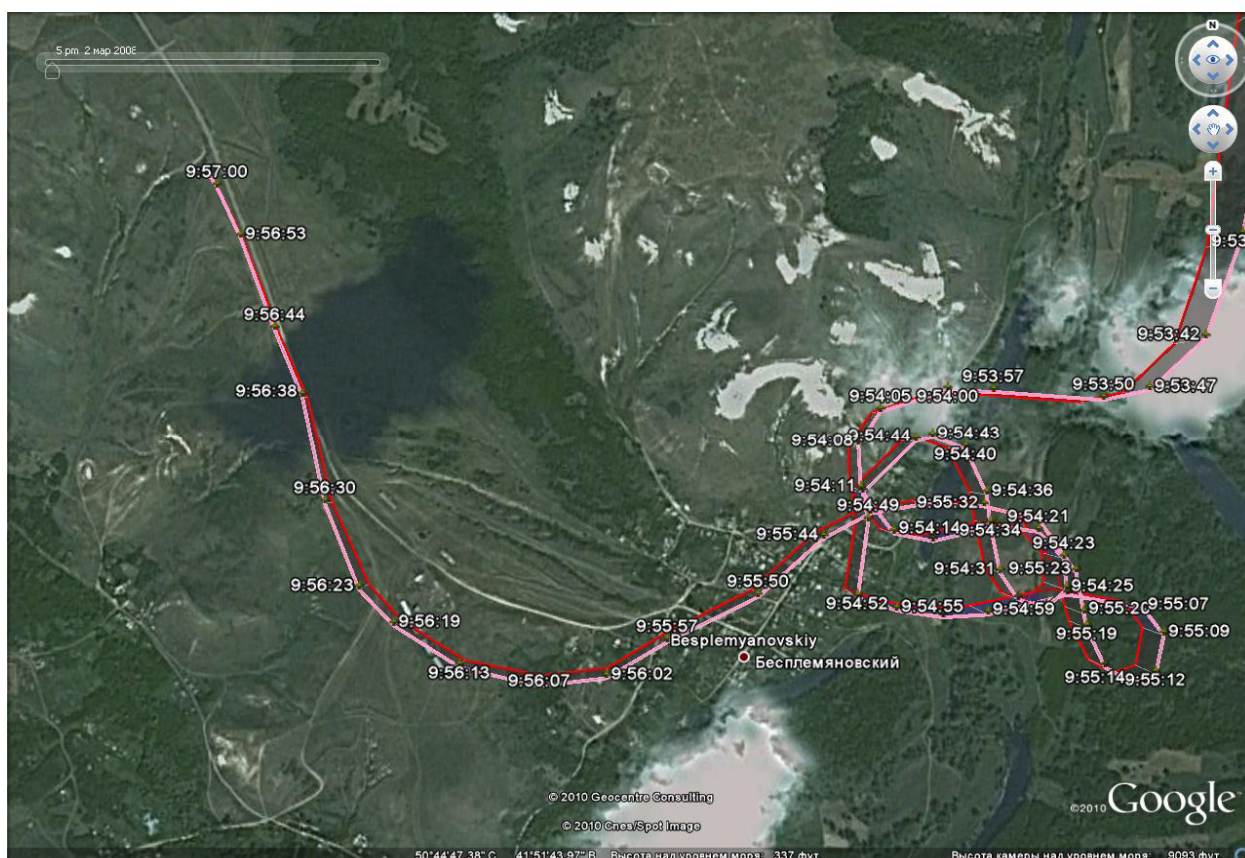
Рис 7. Траектория на заключительном этапе полёта.

В 09:56:25 пилот-инструктор приступил к снижению с курсом 340°-350°. По данным приёмника GPS, путевая скорость самолета в начале снижения составляла ~110 км/ч.
