**МЕЖГОСУДАРСТВЕННЫЙ АВИАЦИОННЫЙ КОМИТЕТ**  
**КОМИССИЯ ПО РАССЛЕДОВАНИЮ АВИАЦИОННЫХ ПРОИСШЕСТВИЙ**

**ОКОНЧАТЕЛЬНЫЙ ОТЧЕТ**  
**ПО РЕЗУЛЬТАТАМ РАССЛЕДОВАНИЯ АВИАЦИОННОГО ПРОИСШЕСТВИЯ**

Вид авиационного происшествия	Катастрофа
Тип воздушного судна	ЕЭВС самолет «Cetus A702»
Государственный регистрационный опознавательный знак	RA-1159G, идентификационный номер – ЕЭВС. 02.0532
Владелец	Частное лицо
Авиационная администрация места события	Южное МТУ ВТ ФАВТ
Место происшествия	Краснодарский край, Северский район, 379 м севернее КТА посадочной площадки «Свободный»  Координаты: 44°51'28,1" СШ, 038°49'22,2" ВД.
Дата и время	30.04.2011, 10:15 UTC (14:15 местного времени), день

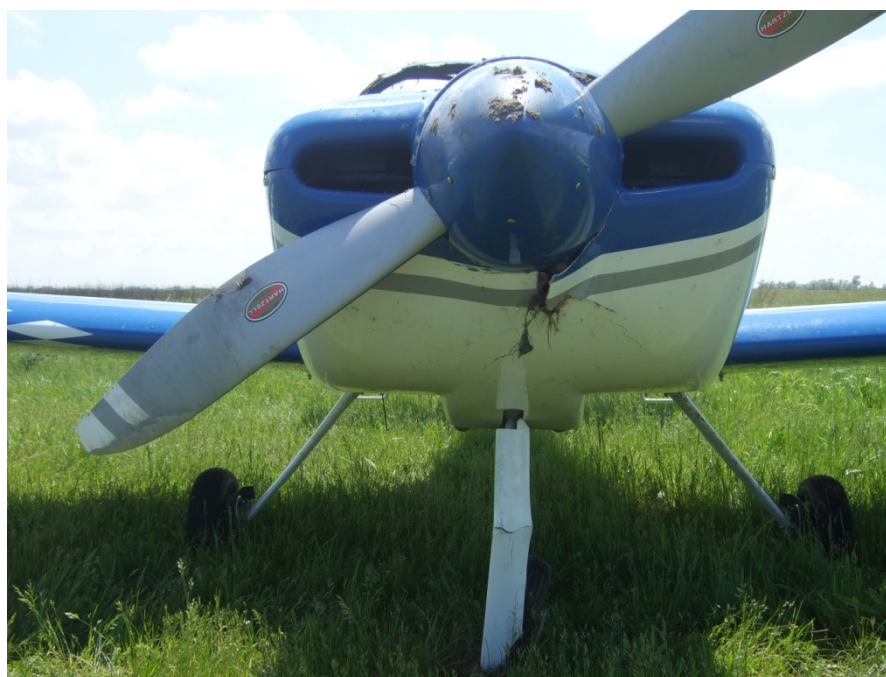
13.05.2010 на самолете «Cetus A702» RA-1159G произошел авиационный инцидент при прекращении взлета, при этом была повреждена передняя стойка шасси и воздушный винт.

Рис. 3. Самолет «Cetus A702» RA-1159G после авиационного инцидента 13.05.2010

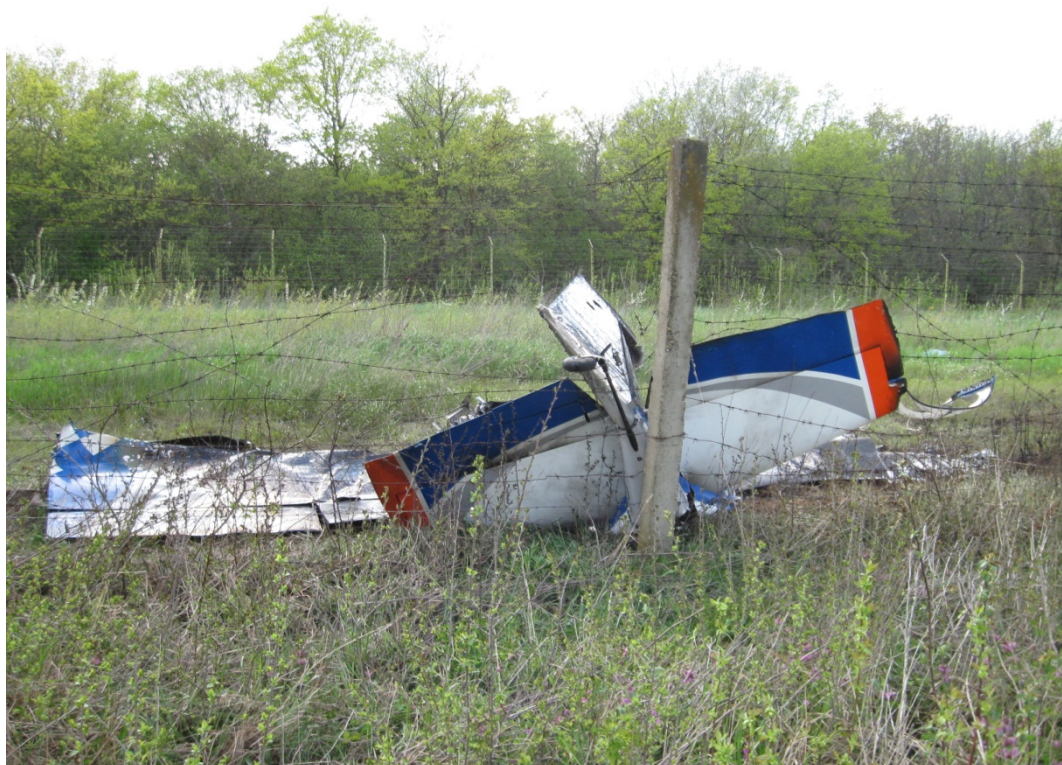
Самолёт в месте падения лежит на нижней части фюзеляжа в полётной конфигурации с ИК = 310°. Все элементы конструкции самолёта имеют различные степени повреждения и деформации, но расположены скученно, за исключением фонаря кабины и фрагмента капота двигателя, которые были отброшены при столкновении с земной поверхностью.

Рис. 6. Место АП. Вид на самолет сзади

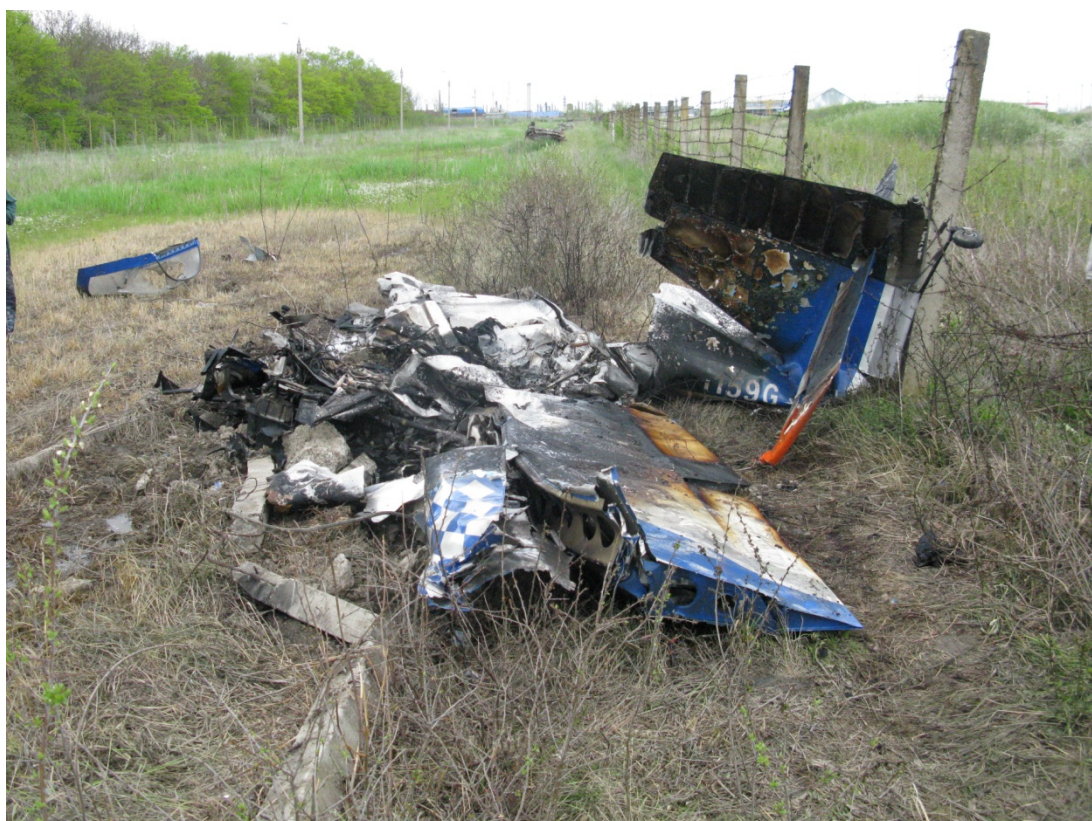
Рис. 7. Место АП. Вид на самолет слева

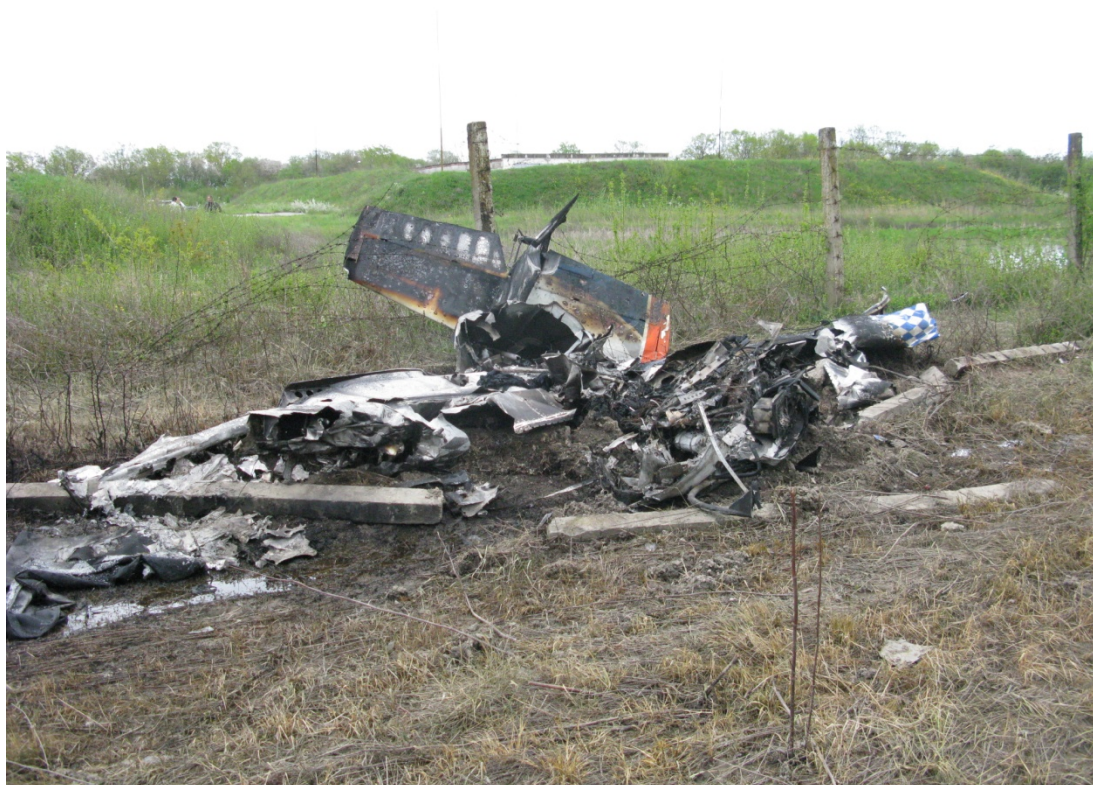
Рис. 8. Место АП. Вид на самолет спереди

Столкновение самолета с земной поверхностью произошло с углом тангажа на пикирование  $60 - 80^\circ$  втулкой винта и винтом, с левым креном около  $10^\circ$  и правым скольжением.

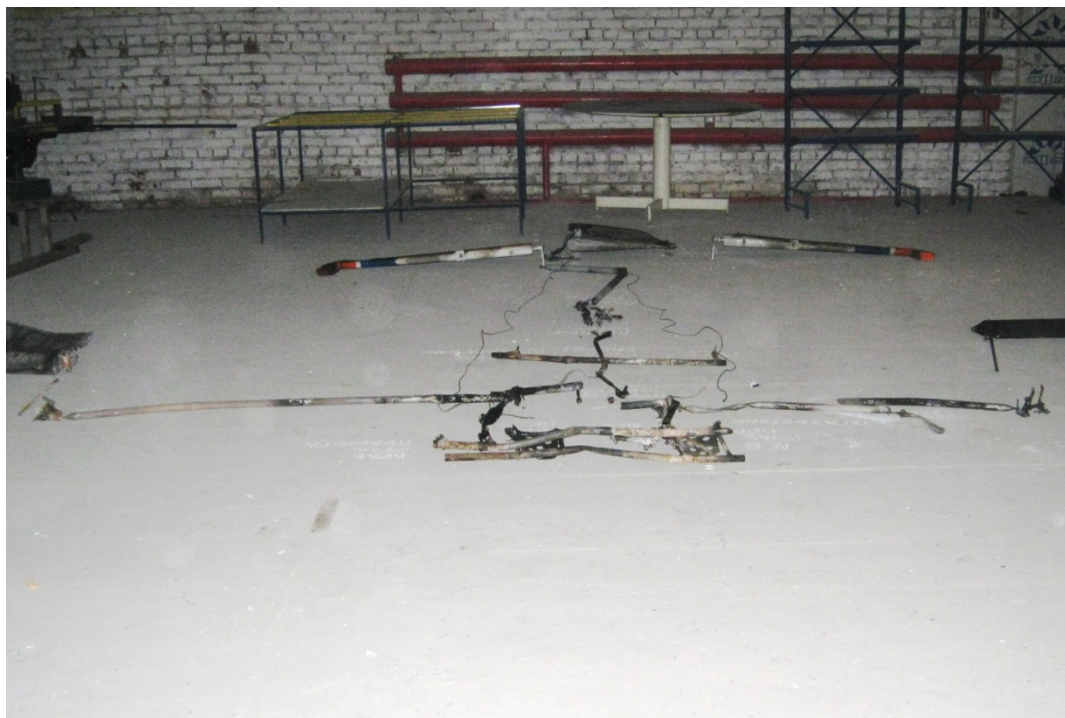
Рис. 12. Выкладка системы управления самолетом

На основании выкладки и осмотра системы управления самолета сделан вывод, что все повреждения и разрушения элементов конструкции управления самолетом возникли в результате соударения ВС с земной поверхностью и возникшего пожара.

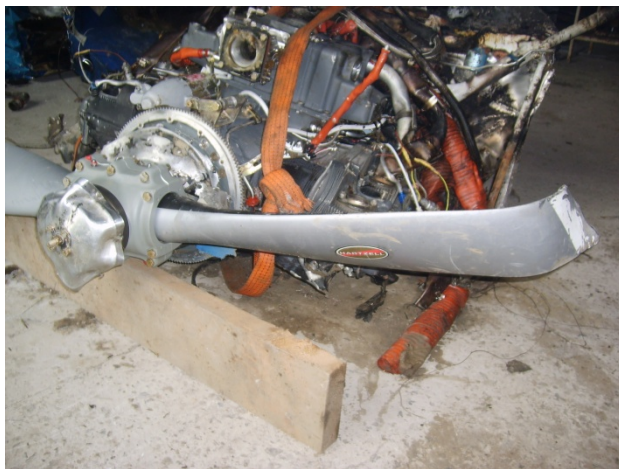
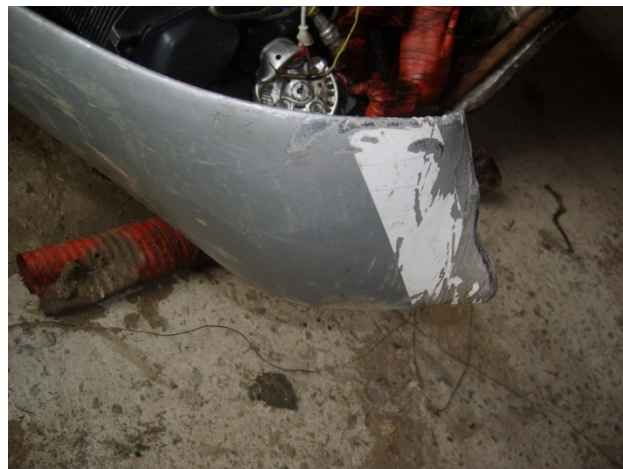
Рис. 13. Лопасть воздушного винта

3. Повреждения лопасти воздушного винта характерны для столкновения воздушного винта с земной поверхностью с передачей мощности от двигателя на втулку воздушного винта.

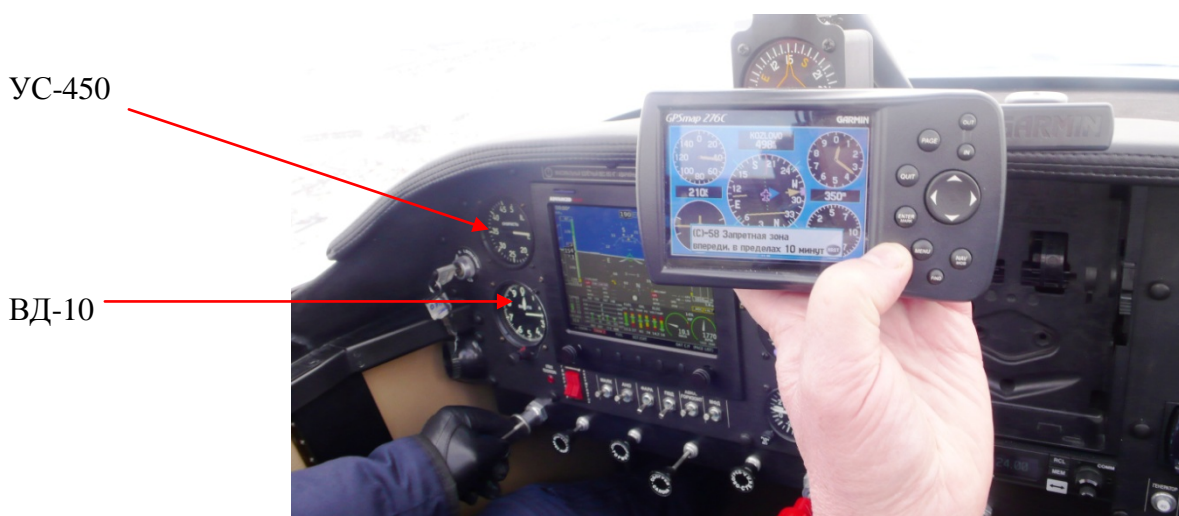
В кабине самолета указатель скорости УС-450 и барометрический высотомер ВД-10 расположены в левой части приборной доски. Комиссия не исключает, что при активном пилотировании с правого пассажирского кресла, при нормальной перегрузке более +1g в процессе выполнения фигур пилотажа, могут возникать определенные трудности и неудобства (по скорости от 50 до 200 км/ч, по высоте от 0 до 400 м) в считывания показаний с этих приборов.

Рис. 15. К определению видимости показаний УС-450 и ВД-10 с места пассажира

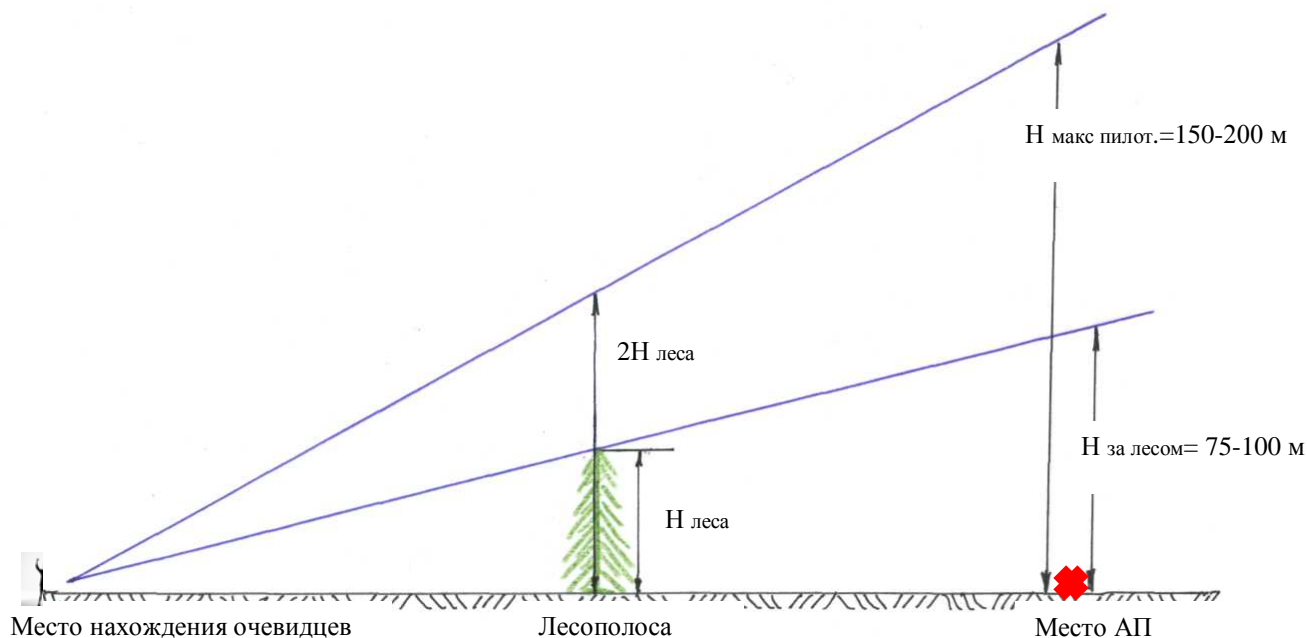
По показаниям очевидцев АП, комиссией был произведен расчет высоты пилотирования при выполнении фигуры «разворот на вертикали»: максимальная высота при выполнении фигуры пилотажа составила 150 – 200 м; высота, при которой ВС скрылось за лесом, составила 75 – 100 м (рис. 16). Высота ввода в фигуру пилотажа составляла от 40 до 100 м.

Рис. 16. К определению высоты выполнения фигуры пилотажа «Поворот на вертикали»
