МЕЖГОСУДАРСТВЕННЫЙ АВИАЦИОННЫЙ КОМИТЕТ
КОМИССИЯ ПО РАССЛЕДОВАНИЮ АВИАЦИОННОГО ПРОИСШЕСТВИЯ

ОКОНЧАТЕЛЬНЫЙ ОТЧЕТ
ПО РЕЗУЛЬТАТАМ РАССЛЕДОВАНИЯ АВИАЦИОННОГО ПРОИСШЕСТВИЯ

Вид авиационного происшествия	катастрофа
Тип воздушного судна	микросамолет Х-32 «МИКС»
Государственный регистрационный опознавательный знак	RA-0921G
Идентификационный номер	ЕЭВС.03.0683
Владелец	АСТК «АЭРО-МИКС»
Эксплуатант	АСТК «АЭРО-МИКС»
Авиационная администрация	МТУ ВТ ЦР ФАВТ
Место происшествия	Россия, н.п. Октябрьский, Михайловского района, Рязанской области. Координаты: 54°13,587'СШ, 038°54,142'ВД
Дата и время	19.05.2011, 19 час 35 мин местного времени, 15 час 35 мин UTC, день

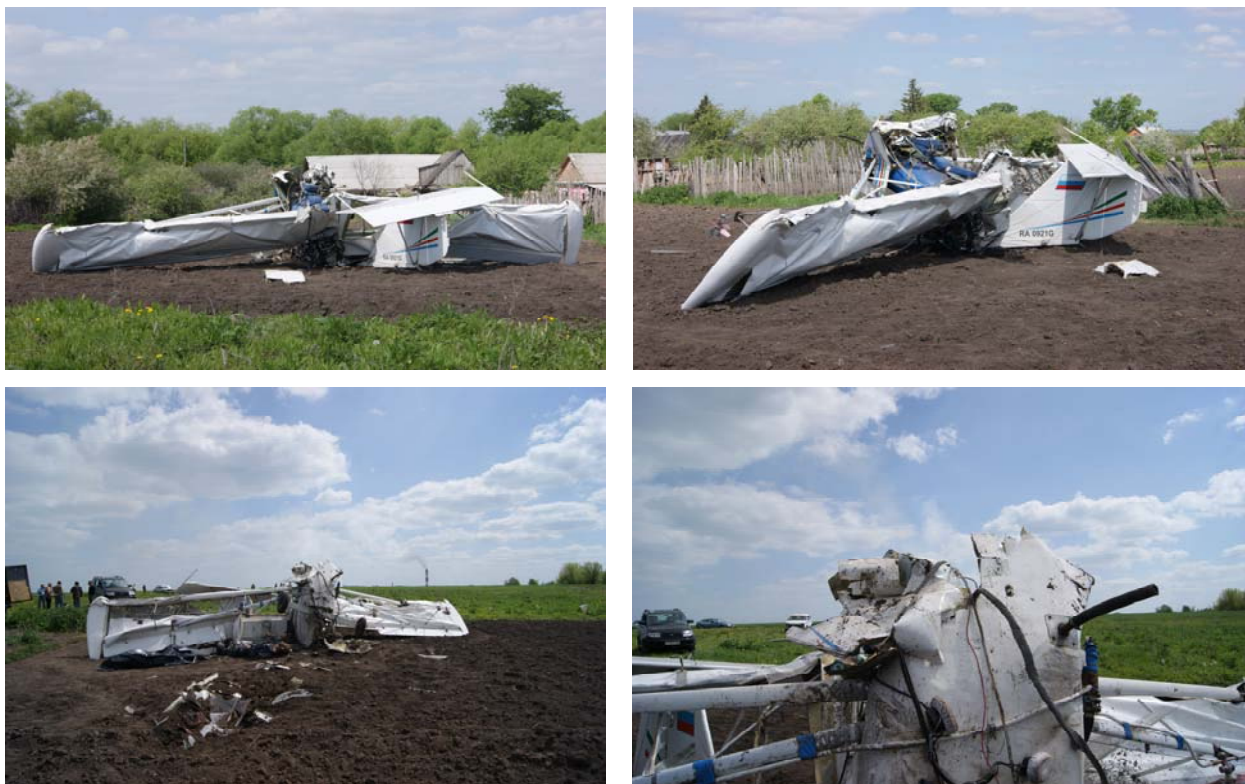
Рис. 1 Общий вид ВС на месте АП

При столкновении с землей воздушное судно получило значительные повреждения конструкции.

Носовая часть кабины пилота и ее остекление полностью разрушены.

Пилотская кабина находится в вертикальном положении, носом вверх, с наклоном в левую сторону около 5°.

Центральная балка имеет излом, позади пилотского сидения, загнута вверх под углом около 60°. Вертикальный пилон, позади пилотского кресла, деформирован скручиванием в процессе динамического разрушения при столкновении с землей.

Хвостовая балка разрушена в месте ее крепления к фюзеляжу, за кабиной пилота.

В 20 см от излома хвостовой балки, в нижней части левой стороны обшивки кия имеется пробоина от лопасти воздушного винта.

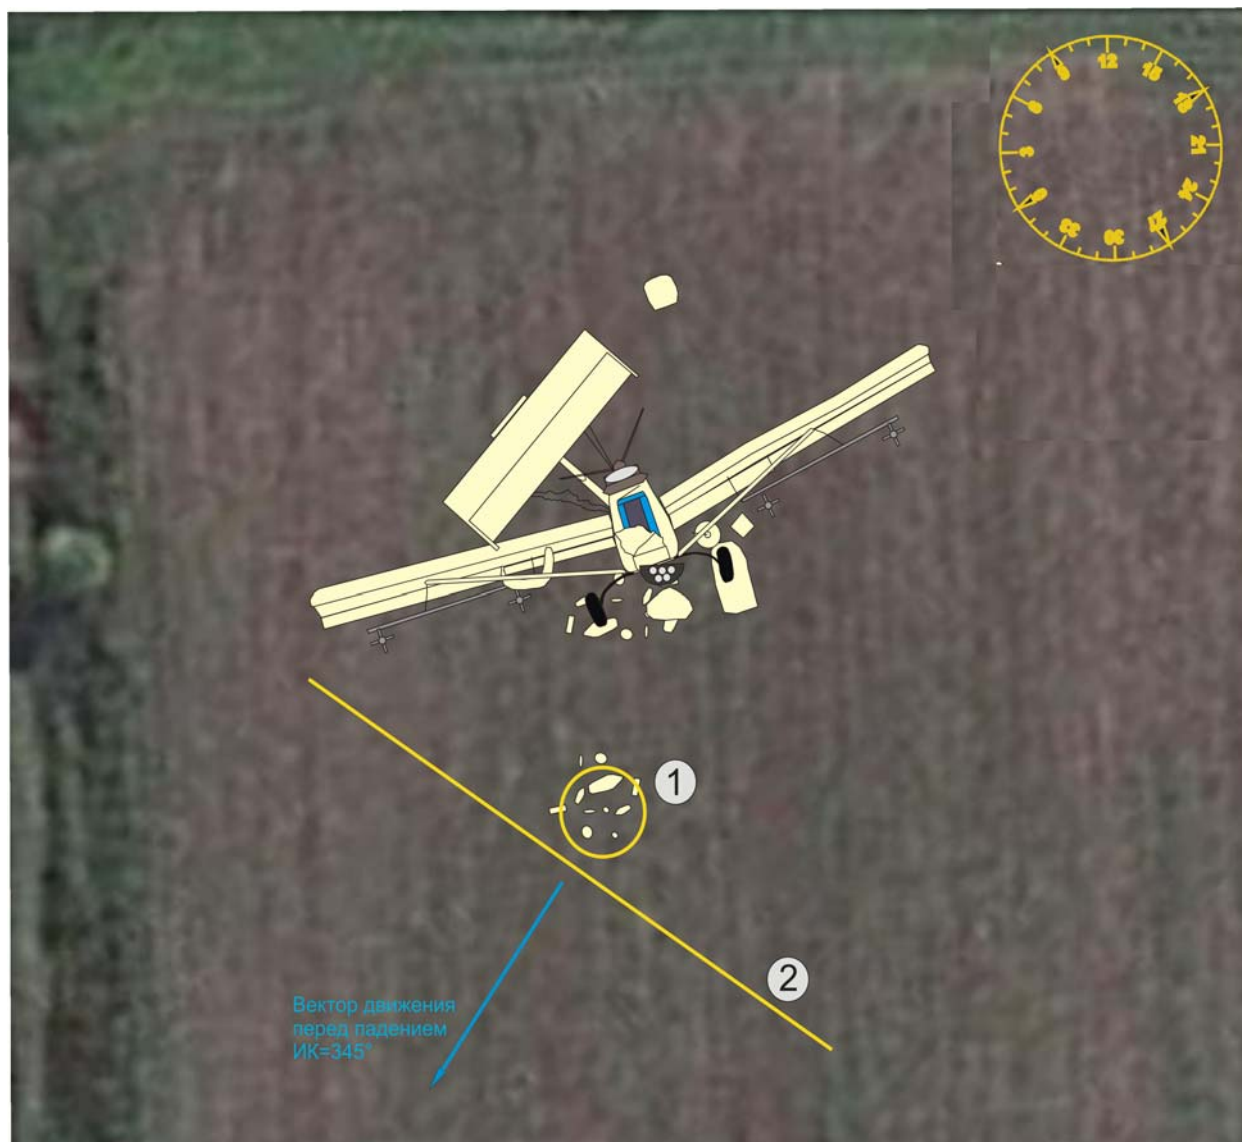
Рис. 4 Кроки места АП

- 1 – место первого касания земли в виде воронки в грунте, глубиной не более 0,2 м;
- 2 – следы контакта передней кромки крыла с землей.

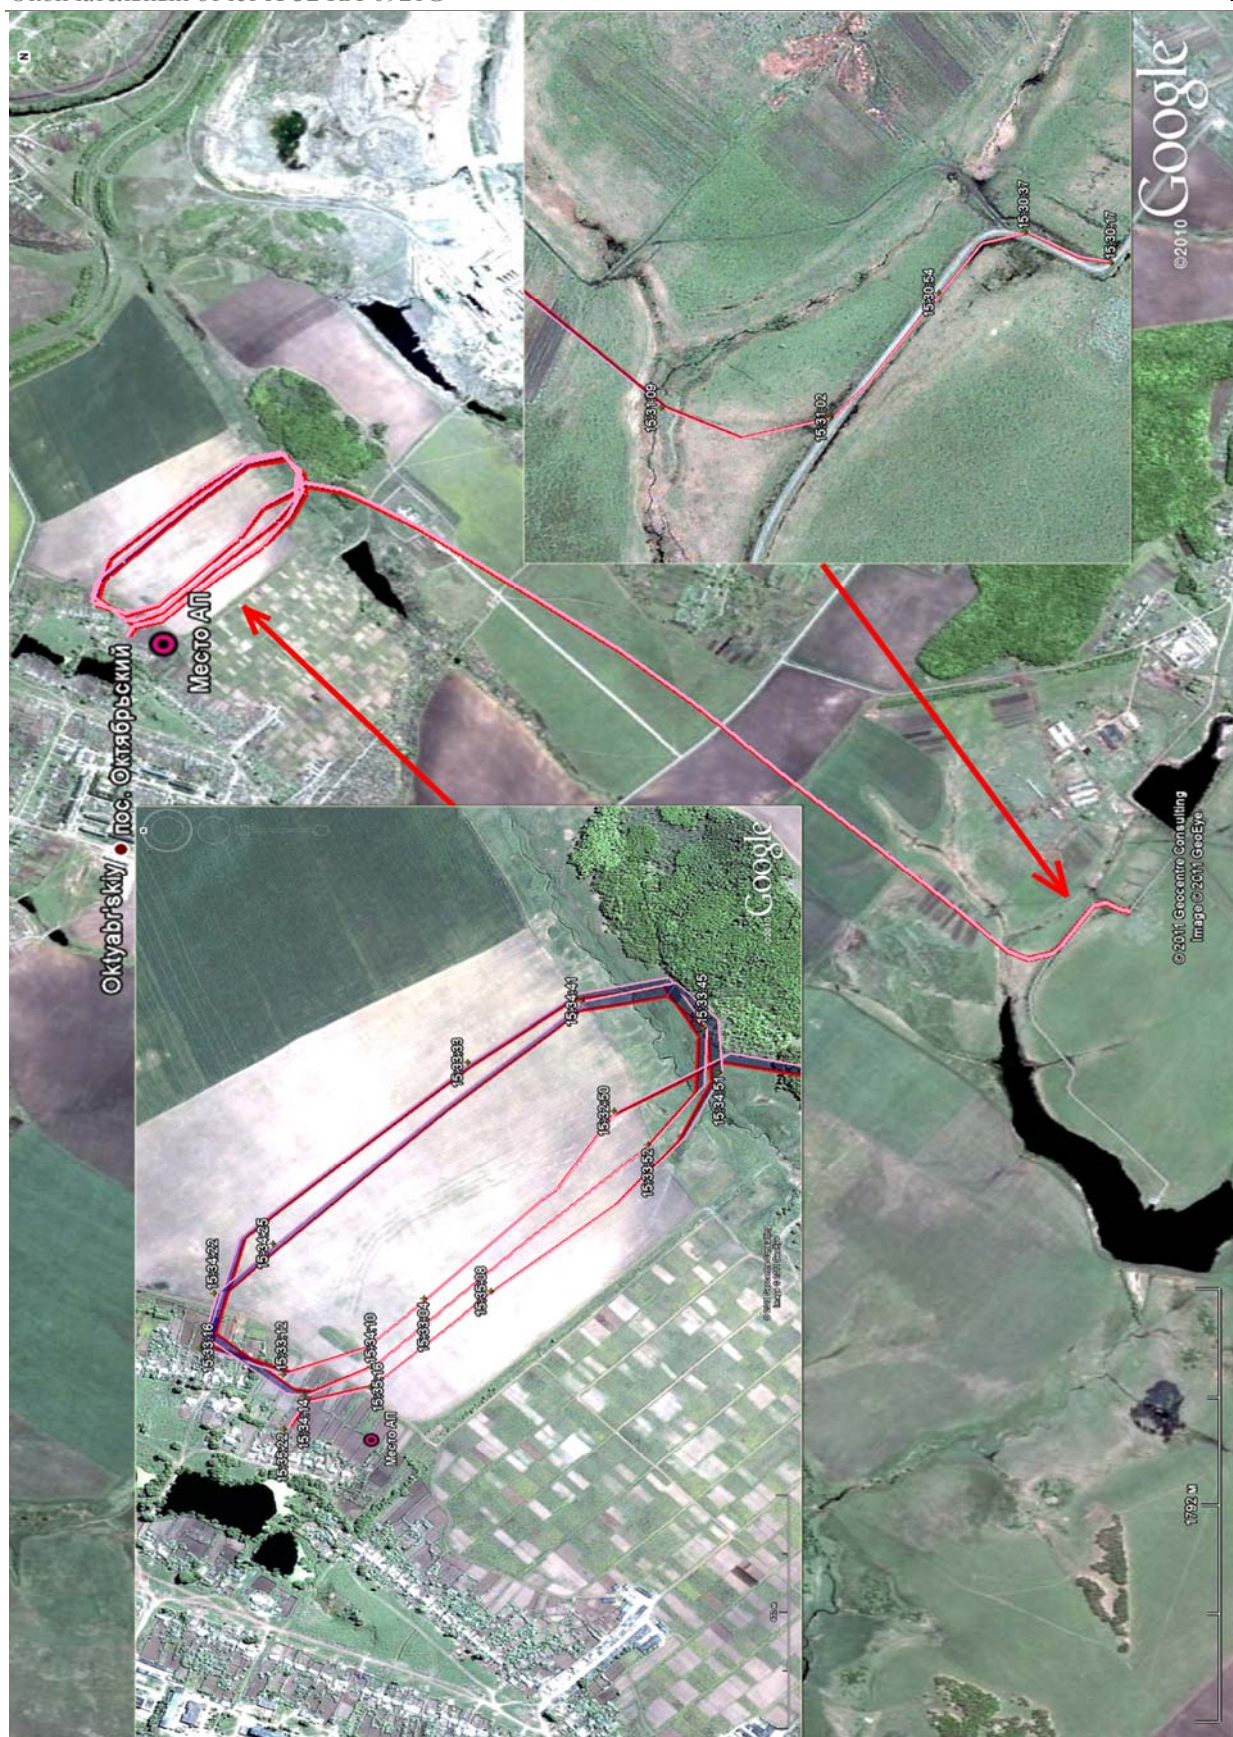
Рис. 5 Схема выполнения аварийного полета самолета X-32 RA-0921G

Таким образом, остался необработанным участок в юго-западной части поля размером 600х110 м, который требовал выполнения 3-4-х гонов. Эффективная обработка такого узкого участка за минимальное время была возможна только челночным методом.

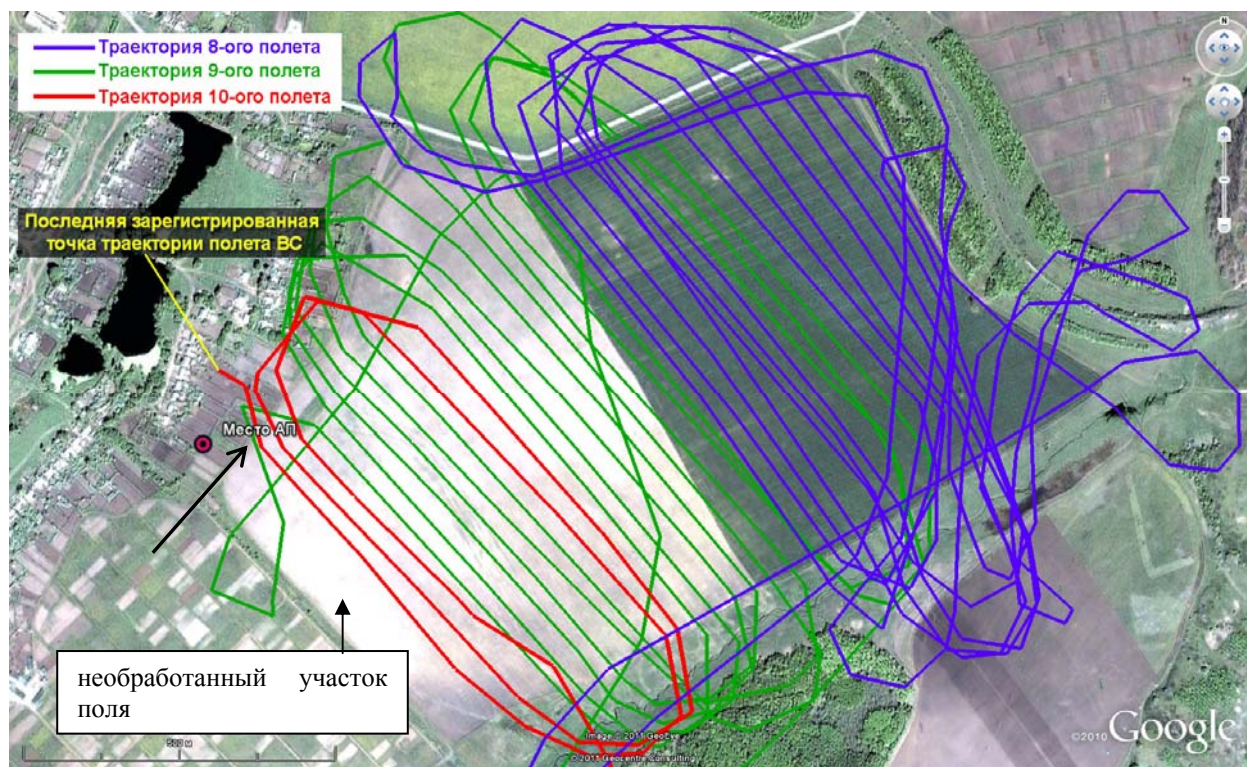
Рис. 7 Траектории 3-х крайних полетов самолета X-32 RA-0921G
(стрелкой обозначено место начала выполнения отворота вправо)

Анализ конечного участка трека показал, что после пятого гона КВС, наиболее вероятно, начал выполнение отворота вправо (рис. 7), для начала выполнения стандартного левого разворота с набором высоты для обработки оставшейся части поля.

Следует отметить, что при выполнении 8-го и 9-го полетов все развороты выполнялись в правую сторону. При правых разворотах положение солнца над горизонтом и курсовой угол солнца не оказывали существенного влияния на действия КВС по контролю за режимом полета самолета в пространстве по приборам и визуально.
