МЕЖГОСУДАРСТВЕННЫЙ АВИАЦИОННЫЙ КОМИТЕТ
КОМИССИЯ ПО РАССЛЕДОВАНИЮ АВИАЦИОННЫХ ПРОИСШЕСТВИЙ

ОКОНЧАТЕЛЬНЫЙ ОТЧЁТ
ПО РЕЗУЛЬТАТАМ РАССЛЕДОВАНИЯ АВИАЦИОННОГО ПРОИСШЕСТВИЯ

Вид авиационного происшествия	АПБЧЖ
Тип воздушного судна	Вертолет, Robinson R - 44 Raven I
Государственный регистрационный опознавательный знак	РА-04332
Владелец	ООО «Кагальник-Агро»
Авиационная администрация	Центральное МТУ ВТ ФАВТ
Авиационная администрация места происшествия	Южное МТУ ВТ ФАВТ
Место происшествия	РФ, Волгоградская обл., Городищенский район, населенный пункт Ерзовка, координаты: 48°55' 568" СШ, 44°38' 868" ВД
Дата и время	15.10.11, 10:14 UTC по срабатыванию аварийного радиомаяка (местное время – 14:14), день

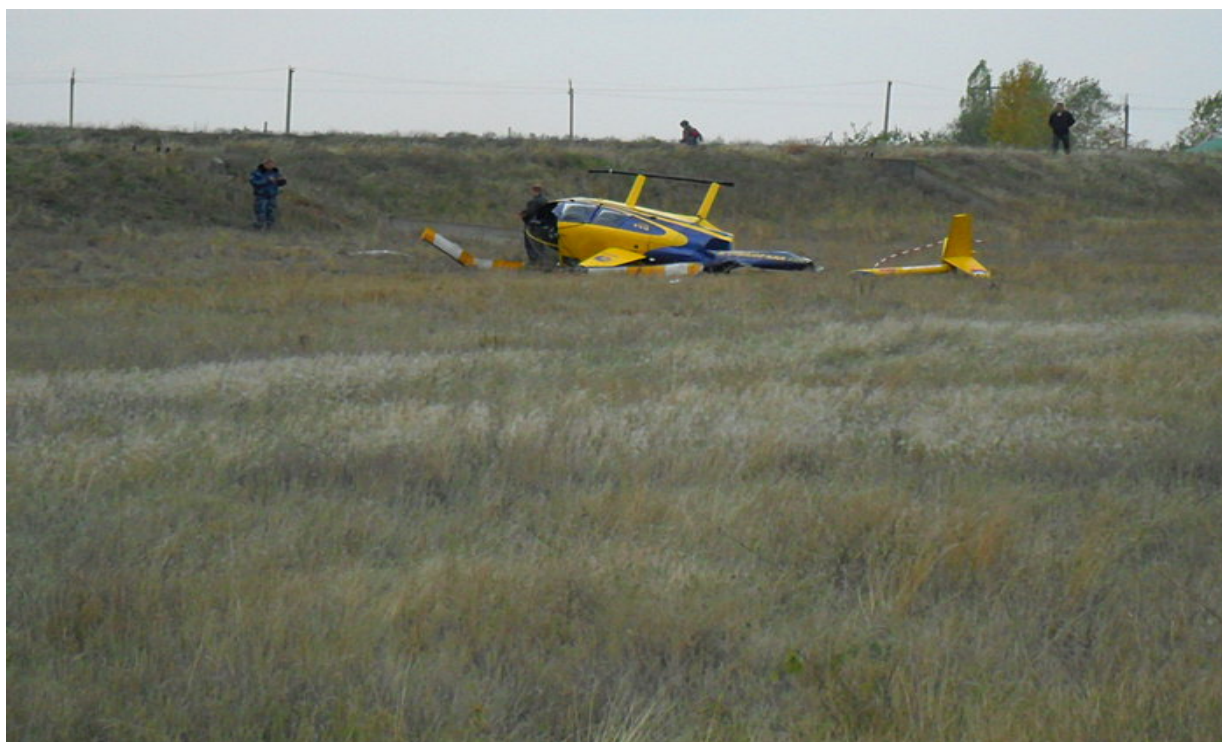
Местность в районе АП представляет собой систему заброшенных водоотстойников, предусмотренных для приема промышленных и бытовых сточных вод, ограниченных по периметру земляным валом высотой около 2,5 и шириной около 3 метров с бетонным коллектором и водоотводами.

Рис.1. Общий вид места АП.

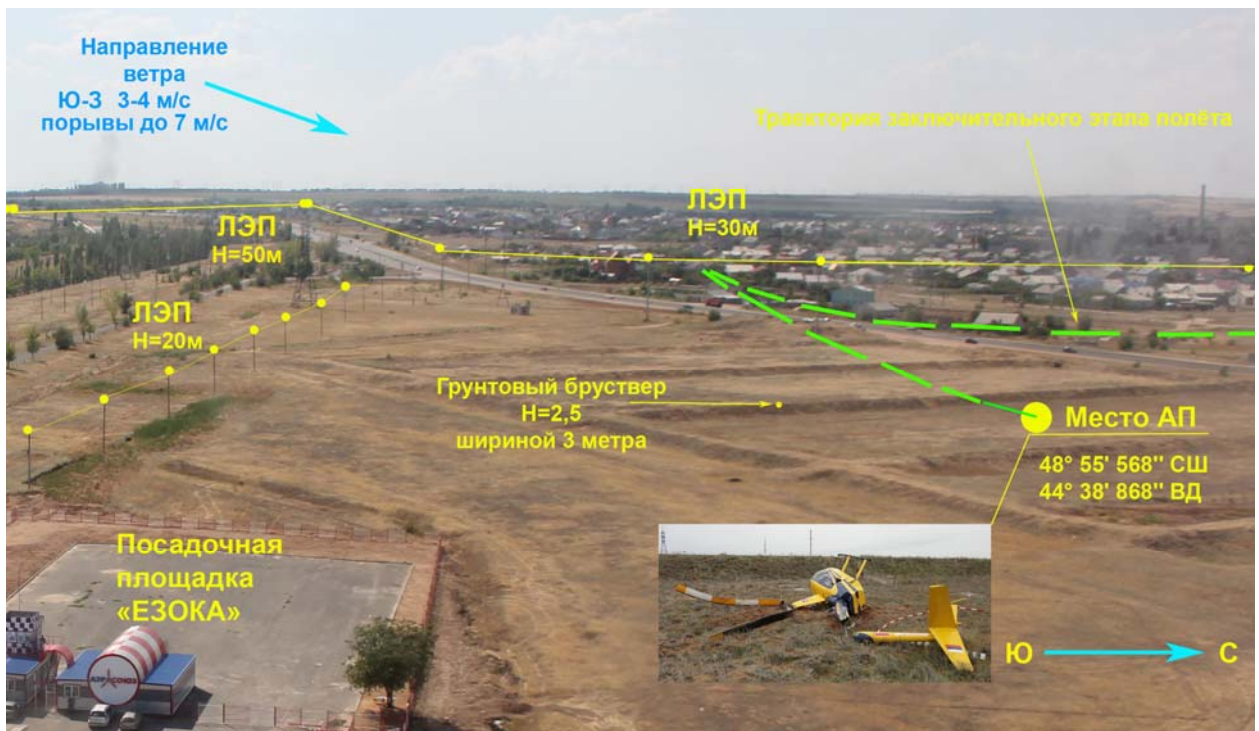
Рис.2. Кроки места АП, совмещенные со схемой заключительного этапа полета.

Схема составлена со слов пилота.

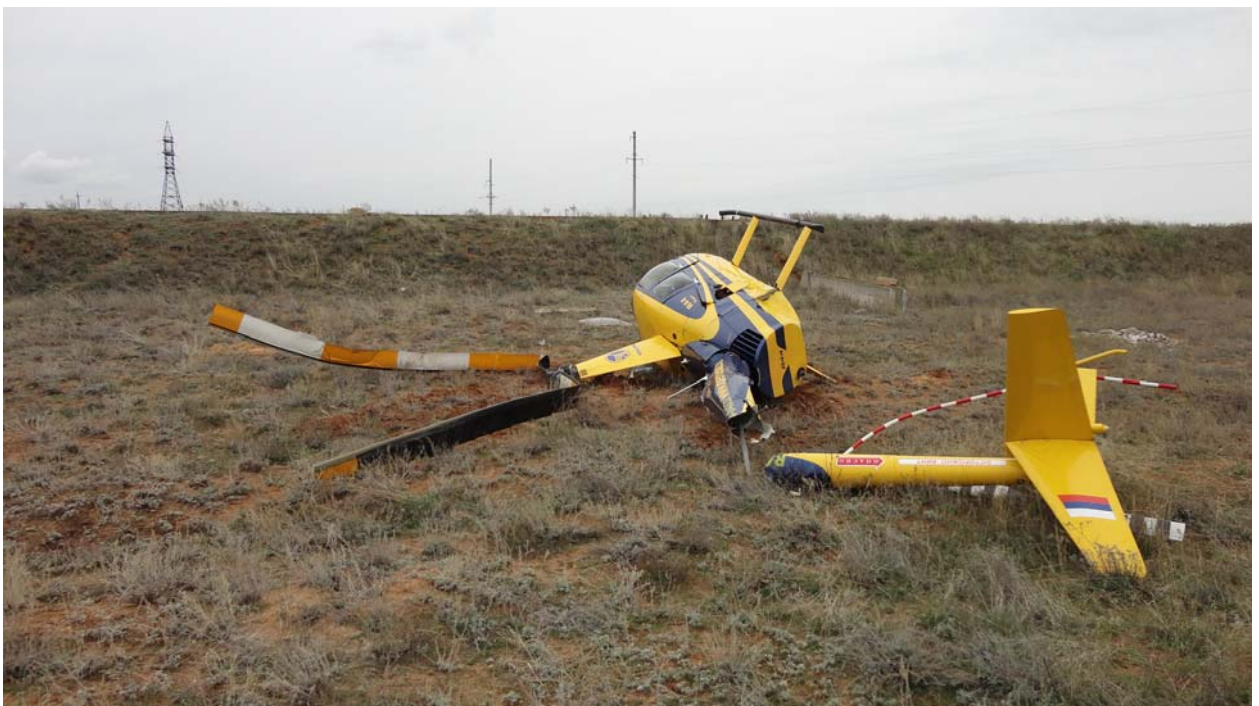
Рис.3. Положение воздушного судна на месте АП

При посадке вертолет не имел поступательной скорости. Разброса элементов конструкции не было.

Кабина экипажа. Левая передняя дверь разрушена, сорвана с узлов крепления, находится под вертолетом. Задняя левая дверь сильно деформирована, сорвана с узлов

навески. Левое лобовое стекло частично разрушено, в отдельных местах вышло из заделки контура. Правое лобовое стекло полностью разрушено. Правые двери без видимых повреждений, сорван ограничитель правой передней двери. В носовой части кабины, справа, в районе фар, имеются незначительные порывы обшивки со следами остаточной деформации. Органы управления, приборы, кресла пилота и пассажиров находятся на штатных местах без видимых повреждений. Выключатель электропитания «Masterswitch» находится в выключенном положении. Топливный кран перекрыт. Съемные органы управления вертолетом с левого кресла сняты (отсутствуют).

Шасси. Левая лыжа разрушена в районе крепления передней стойки, отломанный фрагмент передней части лыжи (носок) лежит рядом. Задняя поперечная труба шасси остаточной деформации не имеет.

Деформированы: левый и правый капоты двигательного отсека, задний обтекатель, верхняя и нижняя панели, обтекатель мачты. Косынка крепления заднего обтекателя к хвостовой балке оторвана в месте крепления на обтекателе.

Хвостовая балка разрушена, сильно деформирована с характерным следом от удара лопастью НВ. Фрагмент хвостовой балки (концевая часть) с фрагментом вала трансмиссии и фрагментом тяги управления хвостовым винтом оторван на расстоянии 50 см от передней кромки стабилизатора и находится за вертолетом, лежит на левом боку. Капоты редукторного и моторного отсеков частично деформированы, рамы видимых деформаций и повреждений не имеют.

Двигатель, редуктор, верхняя и нижняя рамы видимых повреждений не имеют. Горизонтальная противопожарная перегородка деформирована (гофр). Приводные ремни трансмиссии сошли со штатных мест, шток актуатора (натяжителя ремней) погнут, деформирован верхний корпус улитки вентилятора. Второй (средний) X-образный фланец сильно деформирован. Контрольная метка крепления вентилятора на валу двигателя не нарушена, вентилятор не провернут.

Лопастей несущего винта сильно деформированы, имеют саблевидную форму, одна лопасть поломана в районе комлевой части с расслоением сбегавшей кромки. Болты крепления тяг управления шагом винта деформированы. Разрушена вилка поводка автомата перекося.

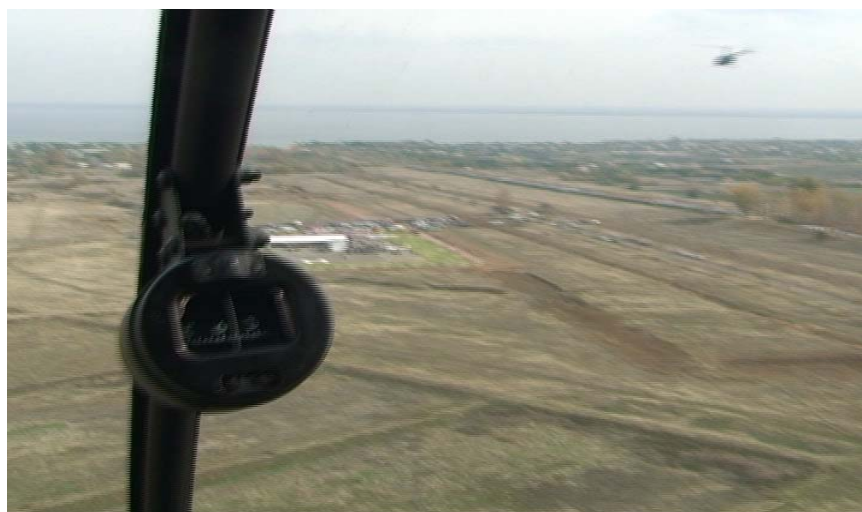
Рис.4.

В 10:12 КВС принял решение о выполнении снижения и захода на посадку. После выхода на посадочный курс КВС увидел справа впереди другой вертолёт, производивший заход на посадку (Рис 4).

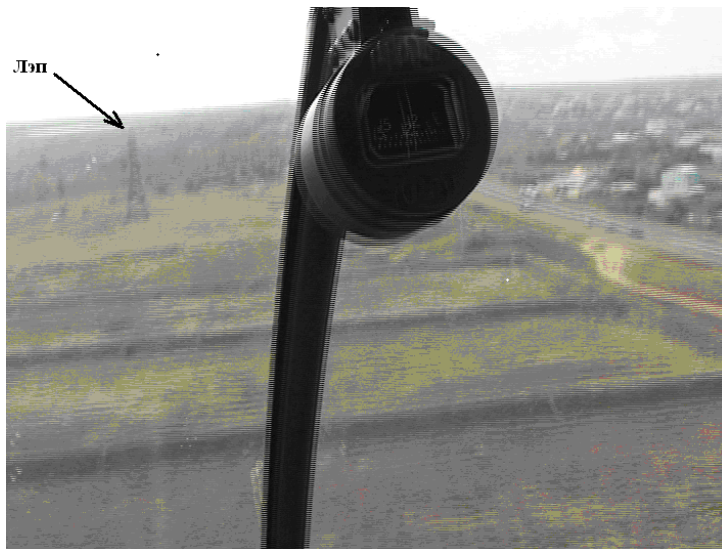
Рис.5.

Для соблюдения безопасной дистанции до впереди летящего вертолѐта КВС было принято решение о развороте влево. После выполнения разворота, впереди по курсу полѐта находилось препятствие в виде линий электропередач высотой 30 метров (Рис.5)

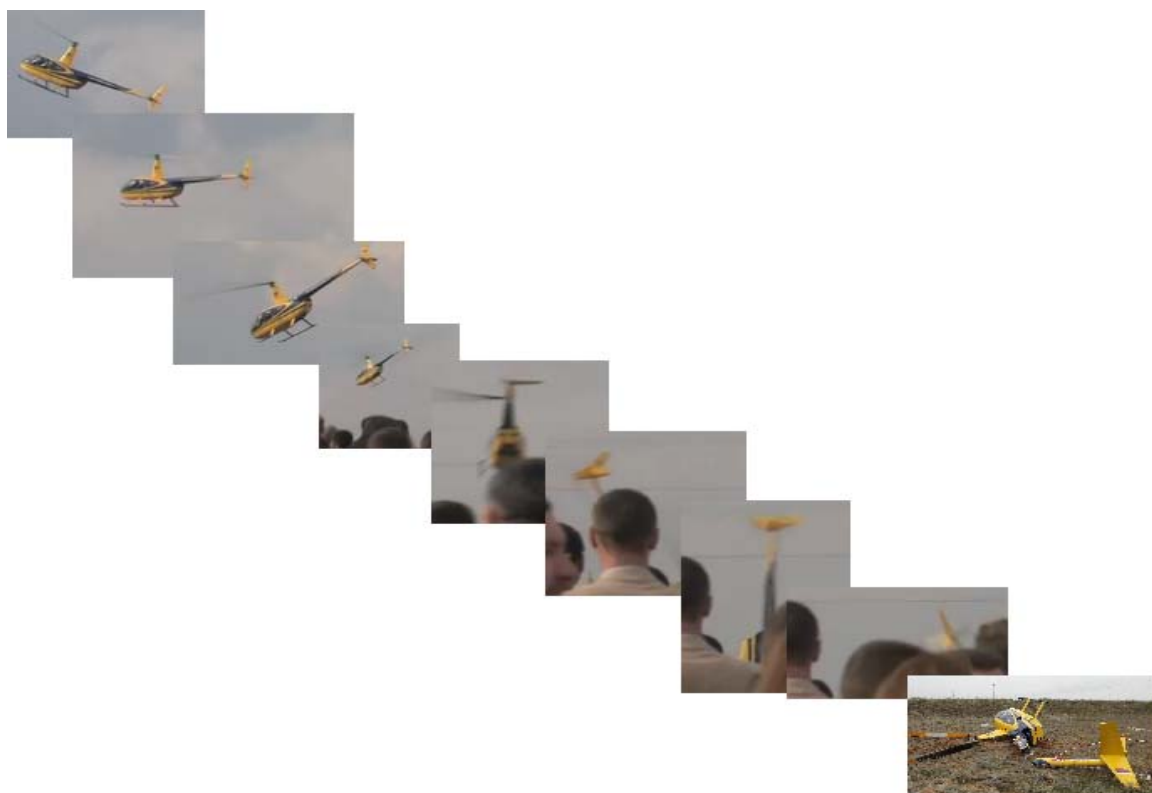
Рис.6.

Для предотвращения столкновения с ЛЭП КВС выполнил энергичное гашение скорости взятием ручки управления (рычага циклического шага) на себя. Вертолѐт начал гасить скорость с увеличением тангажа на кабрирование и набором высоты (Рис.6).

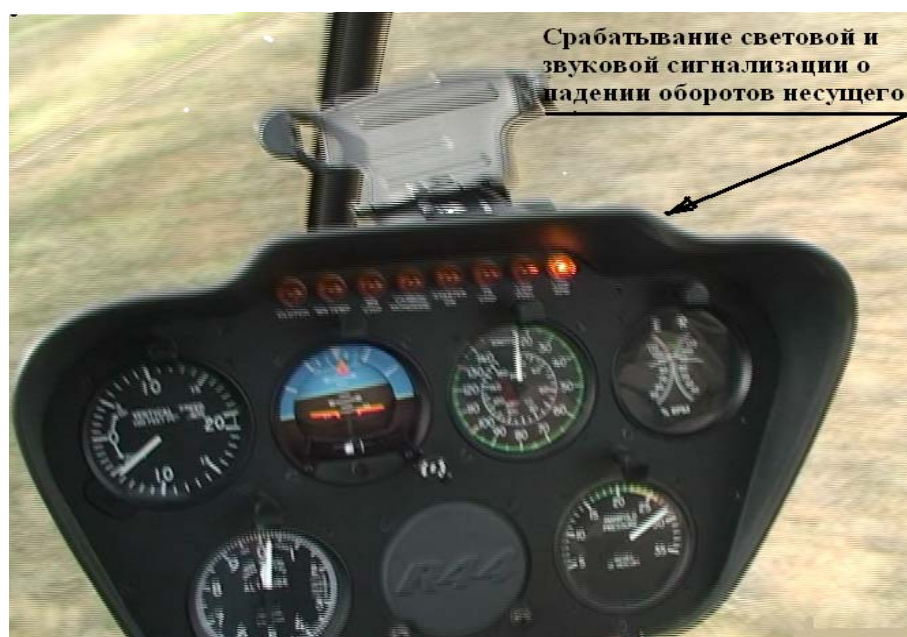
Рис.7.

Из-за ошибочного, энергичного увеличения ОШ произошла потеря оборотов НВ ниже 97% и срабатывание световой и звуковой сигнализации о падении оборотов несущего винта ниже минимально-допустимых (Рис.7).

Примечание: РЛЭ R-44 , Раздел 10, Извещение по безопасности SN-10: «Имеющаяся мощность двигателя прямо пропорциональна оборотам. Если обороты падают на 10%, то и мощность соответственно падает на 10%. При потере мощности вертолет начнет проседать, и если при этом поднять рычаг «шаг-газ», чтобы остановить просадку вертолета, обороты будут падать, а вертолет более интенсивно снижаться. Если пилот не опускает рычаг «шаг-газ», а вместо этого поднимает рычаг «шаг-газ», чтобы удержать вертолет от снижения – срыв потока с несущего винта произойдет почти незамедлительно. ... Срыв потока приведет к падению вертолета с катастрофической вертикальной скоростью».
