**МЕЖГОСУДАРСТВЕННЫЙ АВИАЦИОННЫЙ КОМИТЕТ**  
**КОМИССИЯ ПО РАССЛЕДОВАНИЮ АВИАЦИОННЫХ ПРОИСШЕСТВИЙ**

**ОКОНЧАТЕЛЬНЫЙ ОТЧЁТ**  
**ПО РЕЗУЛЬТАТАМ РАССЛЕДОВАНИЯ АВИАЦИОННОГО ПРОИСШЕСТВИЯ**

Вид авиационного происшествия	Катастрофа
Тип воздушного судна	Вертолет, Robinson R - 44 Raven I
Государственный регистрационный опознавательный знак	RA-04348
Владелец	ОАО «Редкинский опытный завод»
Авиационная администрация	Центральное МТУ ВТ ФАВТ
Территориальная принадлежность места происшествия	Центральное МТУ ВТ ФАВТ
Место происшествия	РФ, Тверская обл., в 5 км северо - западнее населенного пункта Литвинцево координаты: 56° 52,86' СШ, 36° 21,9' ВД
Дата и время	18.11.11, 14:27 UTC (местное время – 18:27), ночь

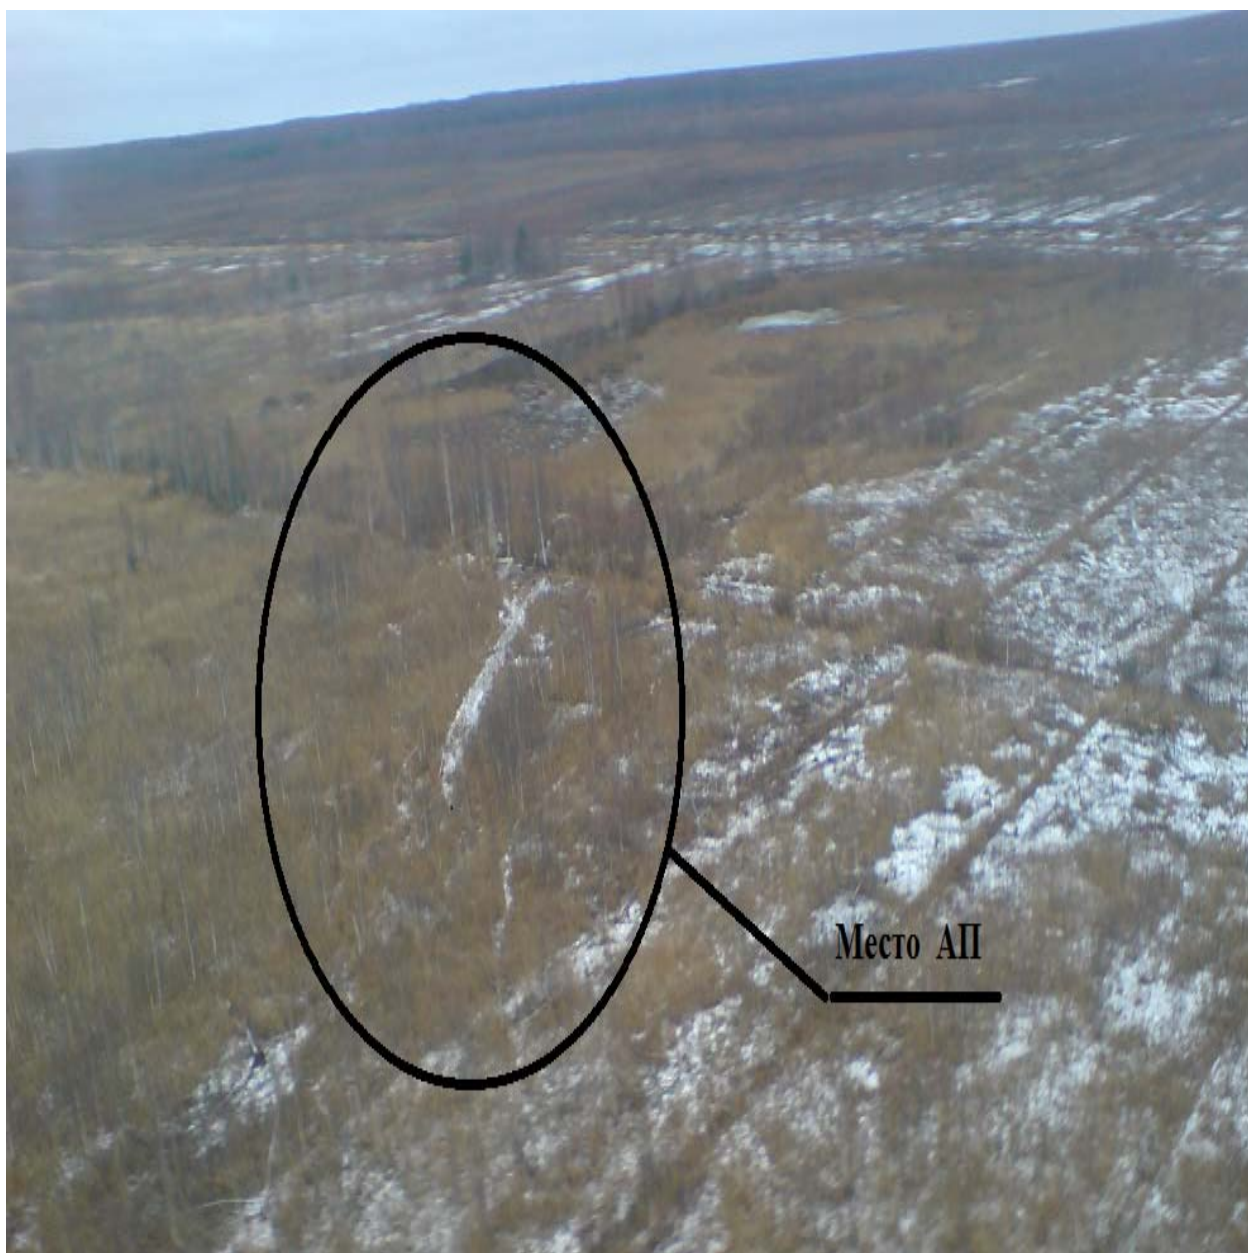
Рис.1. Общий вид места АП.

Место происшествия - равнинная, заболоченная местность, поросшая камышом, кустарником и деревьями до 20 м.

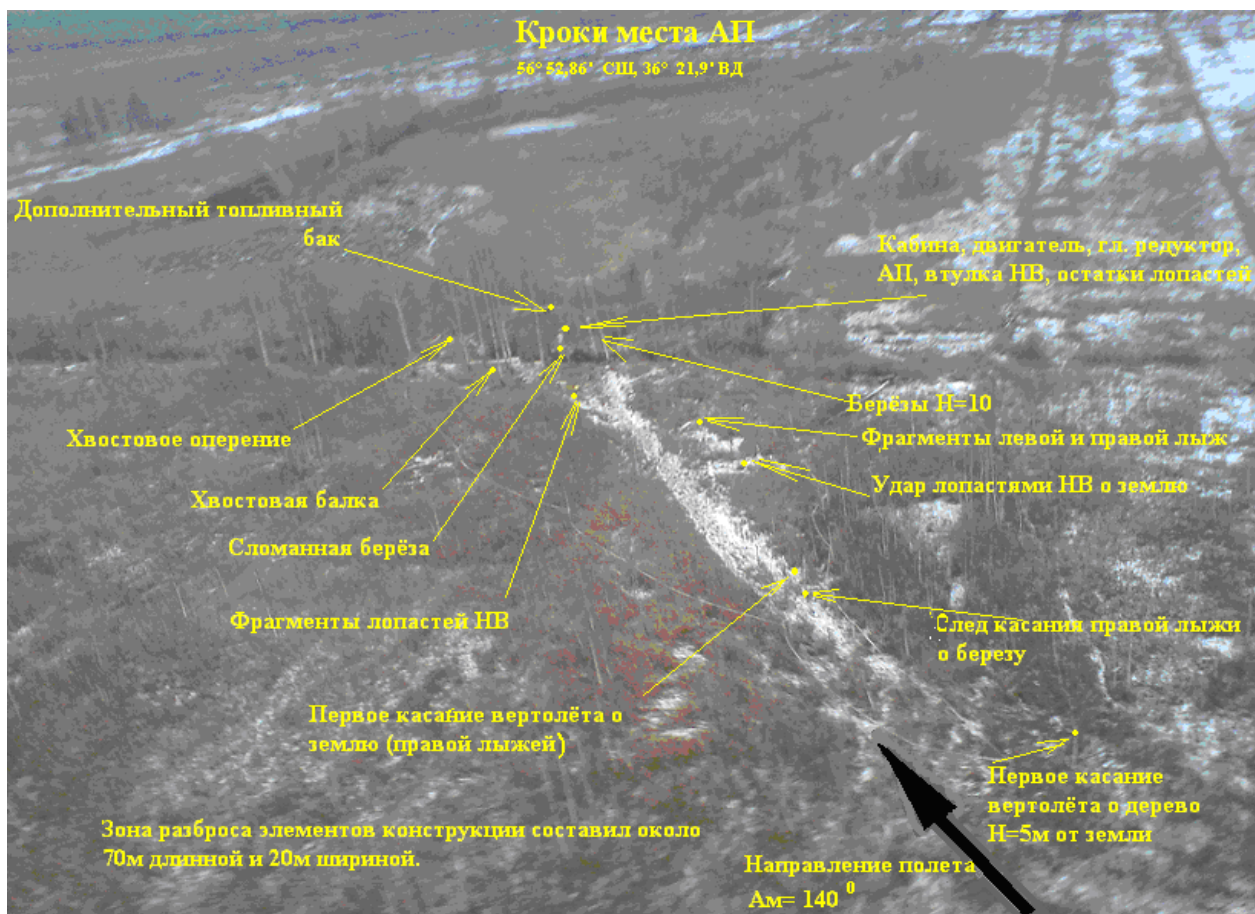
Рис.2. Кроки места АП.

Зона разброса элементов конструкции составила около 70м в длину и 20м в ширину.

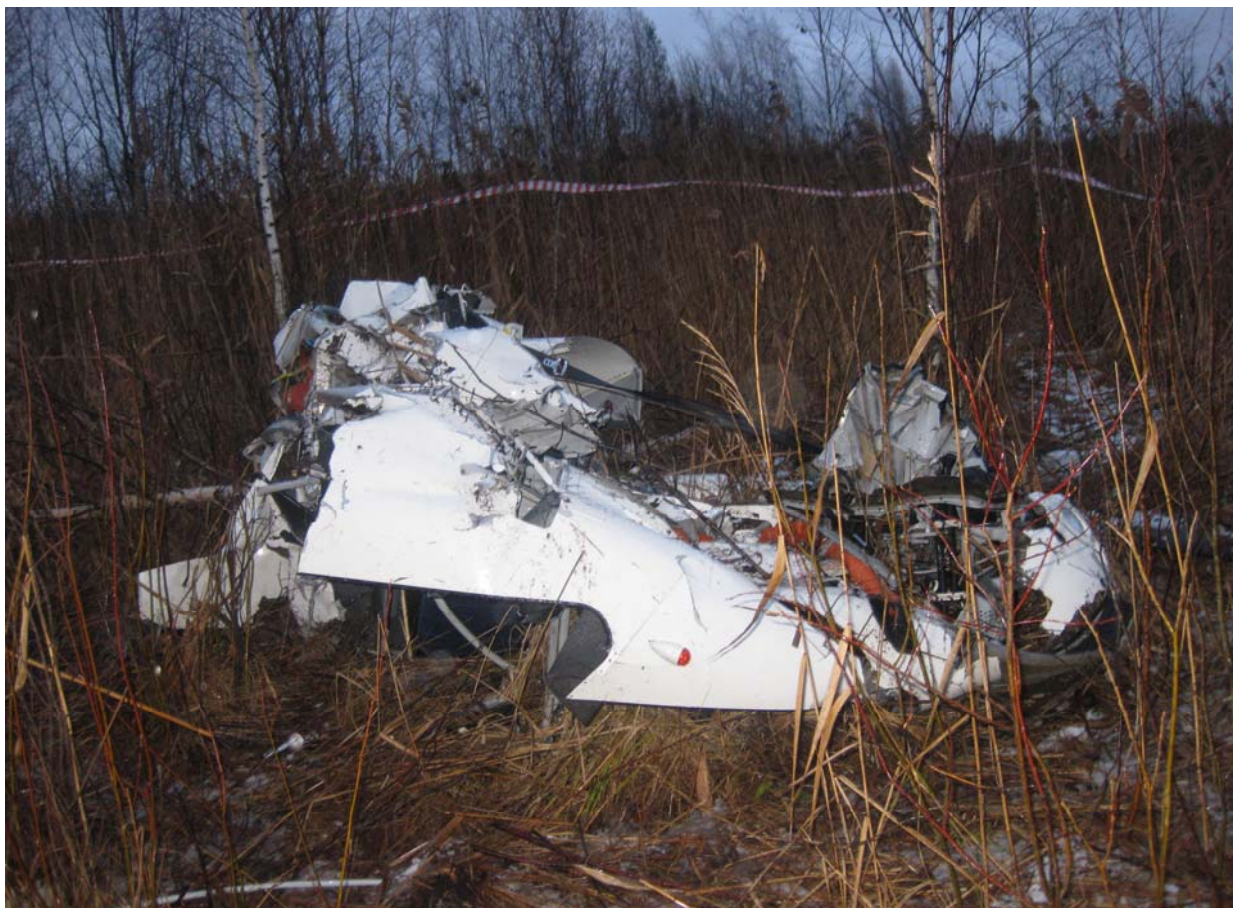
Рис.3. Положение судна на месте АП.

Пассажирская кабина полностью разрушена. Поврежден силовой каркас двигательного отсека и узлы крепления главного редуктора.

Приводные ремни трансмиссии сошли со шкивов.

Хвостовая балка имеет механические повреждения и оборвана по месту крепления.

Хвостовое оперение имеет механические повреждения и оборвано по месту крепления. Хвостовая опора не повреждена. Визуальный ограничитель согнут и разрушен на фрагменты.

Порвана тяга осевого шарнира, погнуты поводки осевого шарнира втулки НВ, разрушен пыльник осевого шарнира. Наклеп на корпусе втулки несущего винта от лопастей НВ.

Лопастни несущего винта разрушены и имеют саблевидный изгиб. Саблевидный изгиб свидетельствует о подводе мощности от двигателя на несущий винт, т.е. двигатель в момент АП был работоспособен.

Шасси и ползки ВС разрушены на фрагменты, которые находятся отдельно от планера.

Признаков разрушения конструкции планера, отказа агрегатов, систем и силовой установки до АП не выявлено.

Все разрушения произошли в момент столкновения вертолета с деревьями и земной поверхностью.

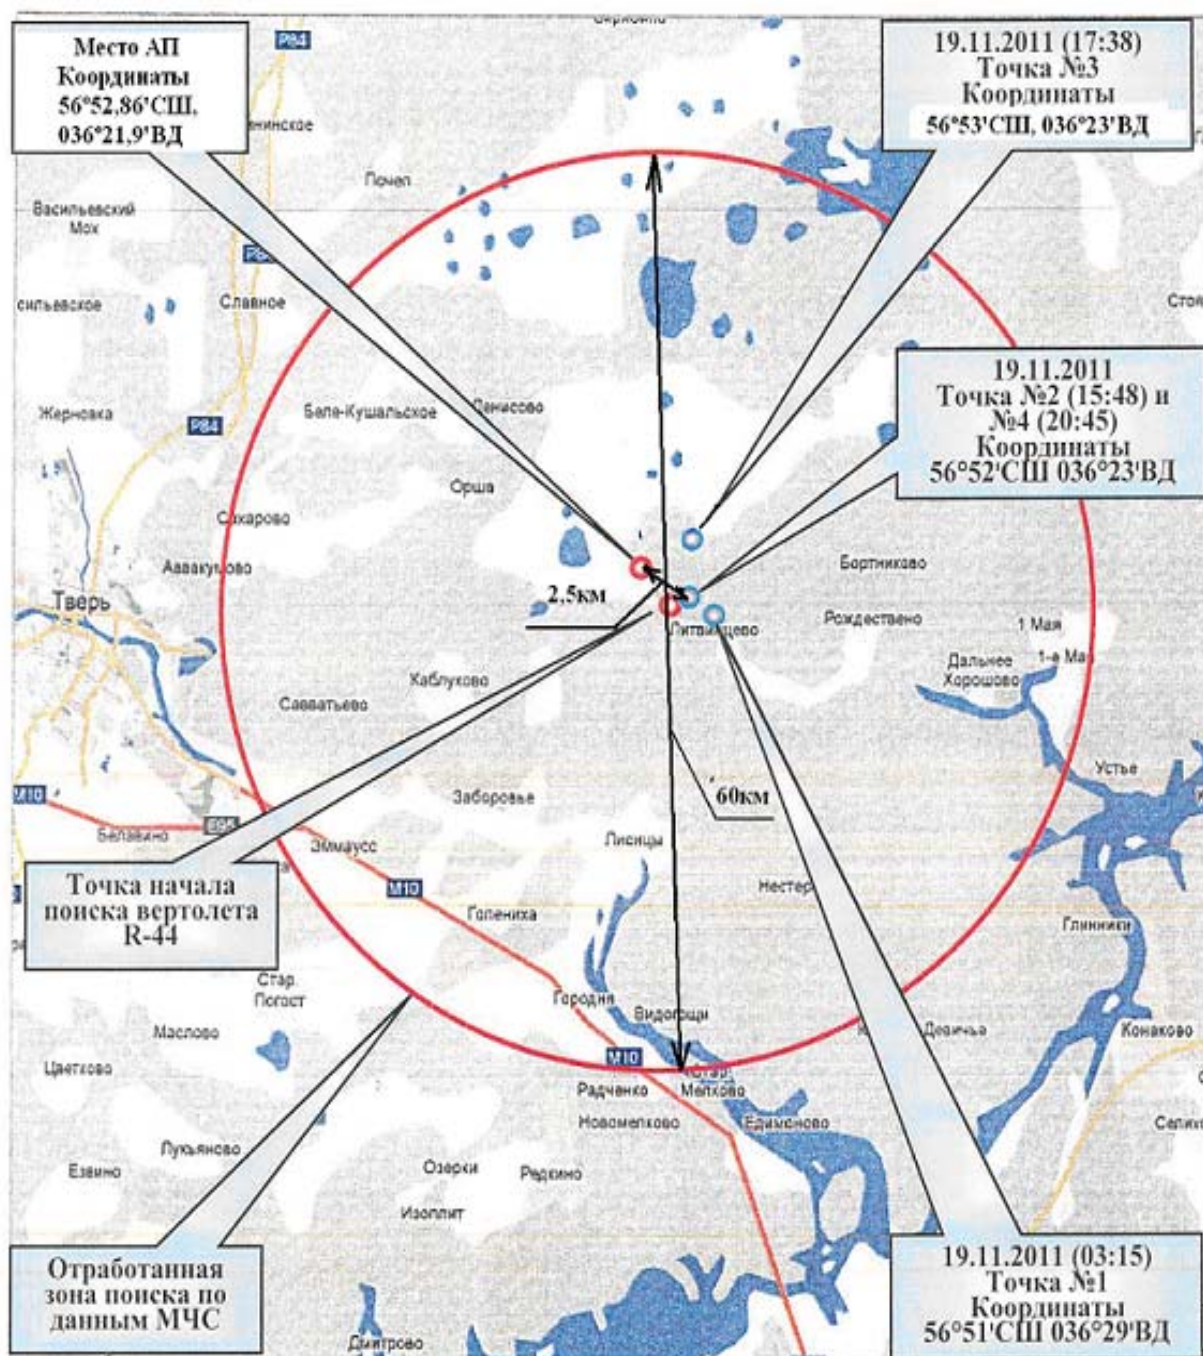
Рис.4.

ВС было случайно обнаружено волонтерами отряда «ЛИЗА-АЛЕРТ», а не специальными службами, в районе, отработанном воздушными и радиотехническими средствами поиска.

Т.к. цель была малозаметной и малоконтрастной, возможно, обследование точек с координатами срабатывания аварийного маяка нужно было провести более качественно наземными силами.

На рисунке 4 приведены точки с координатами срабатывания аварийного маяка, место АП и отработанная, по справке МЧС, зона поиска.

Расстояние от ближайшей точки срабатывания АРМ до места АП составляет 2,5км.

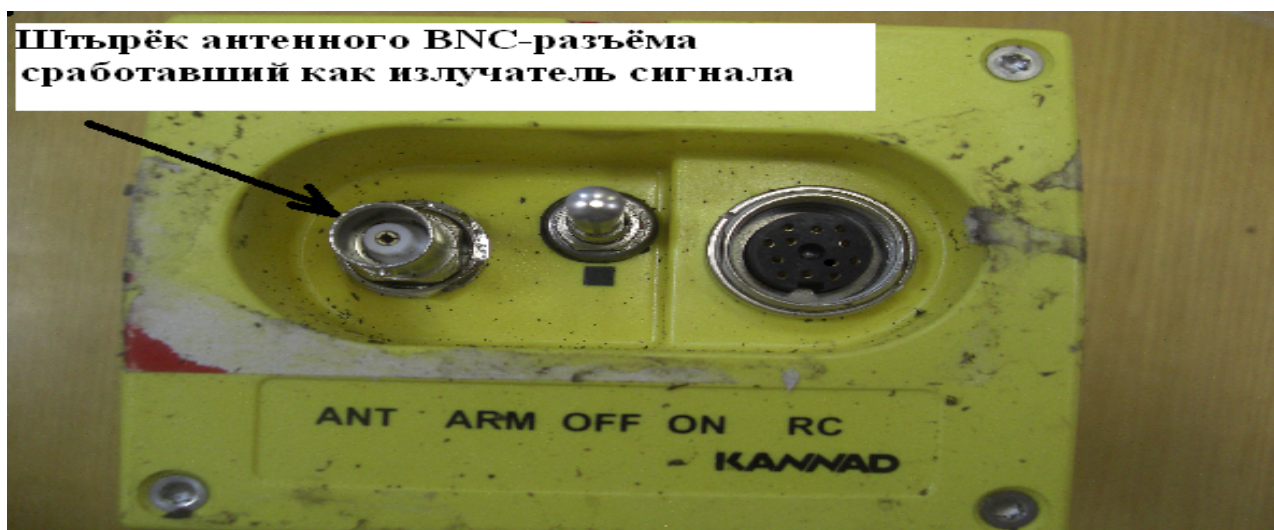
Рис.5.

-коаксиальный кабель антенны был оборван в месте заделки в антенну. На конце кабеля остался только штырёк антенного BNC-разъёма, который сработал в качестве излучателя сигнала;

2. Антенна ANT-300 аварийного маяка вместе с фрагментом обшивки фюзеляжа была оторвана и находилась в десяти метрах от вертолета, коаксиальный кабель антенны при разрушении вертолета был оторван в месте заделки к антенне.

4. Сигнал был слабым, т.к. в качестве излучателя сигнала работал штырёк антенного BNC-разъёма (Рис.5). Кроме того, вертолет лежал на левом боку и АРМ экранировался агрегатами ВС. (Рис.6).

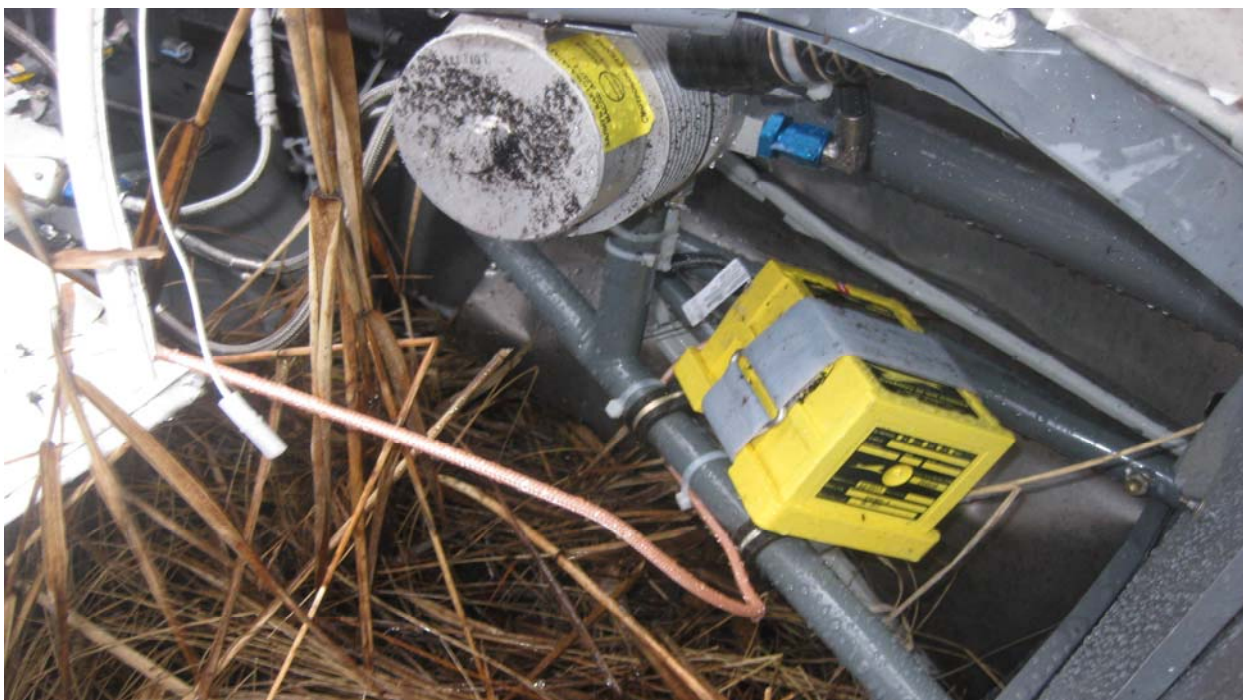
Рис.6.

5. Конструкция АРМ CANNAD-406AF COMPACT и расположение элементов АРМ на воздушном судне не гарантируют передачи информации о бедствии ВС, в случае разрыва цепи питания антенны от моноблока, при разрушении конструкции ВС.

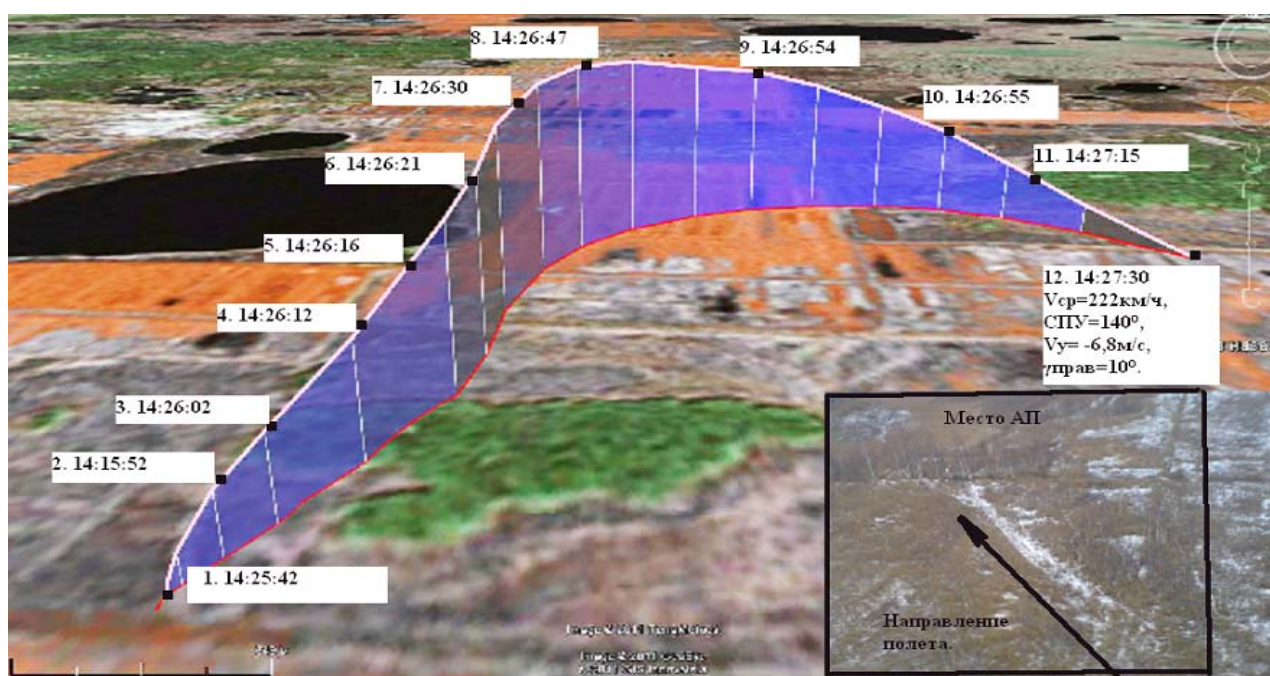
Траектория последнего (девятого) полета .Рис.7.

Через 30 секунд после взлета (в 14:26:12) средняя скорость полета составляла  $136\text{км/ч}$ , Нист.  $\approx 104\text{м}$ , СПУ  $\approx 21^\circ$ , появился незначительный левый крен.

В 14:26:16, через 36 секунд после взлета, вертикальная скорость набора высоты достигла своего максимального значения и составляла  $+5,7\text{м/с}$ , при этом средняя скорость полета составляла  $147\text{км/ч}$ , Нист.  $\approx 130\text{м}$ , СПУ  $\approx 18^\circ$ , левый крен увеличился до  $-5^\circ$  и через 5 секунд достиг своего максимального значения  $\approx -8^\circ$  ( $V_{ср.} \approx 163\text{км/ч}$ , Нист.  $\approx 155\text{м}$ , СПУ  $\approx 10^\circ$ ).
