**МЕЖГОСУДАРСТВЕННЫЙ АВИАЦИОННЫЙ КОМИТЕТ**  
**КОМИССИЯ ПО РАССЛЕДОВАНИЮ АВИАЦИОННЫХ**  
**ПРОИСШЕСТВИЙ**

**ПРОМЕЖУТОЧНЫЙ ОТЧЕТ**  
**ПО РЕЗУЛЬТАТАМ РАССЛЕДОВАНИЯ АВИАЦИОННОГО ПРОИСШЕСТВИЯ**

Вид авиационного происшествия	Катастрофа
Тип воздушного судна	Cessna 182Q с двигателем SR305-230-1, зарегистрированный как ЕЭВС самолёт С-182ТД
Государственный регистрационный опознавательный знак	РА-1018G
Собственник	частное лицо
Эксплуатировал самолёт согласно договору аренды ВС от 30.01.2009	пилот-любитель
Авиационная администрация	Татарское МТУ ВТ ФАВТ
Место происшествия	11 км северо-западнее аэропорта Пермь (Большое Савино)
Дата и время	29.11.2009 г. 08 ч 17 мин UTC, 13 ч 17 мин местного времени (день)

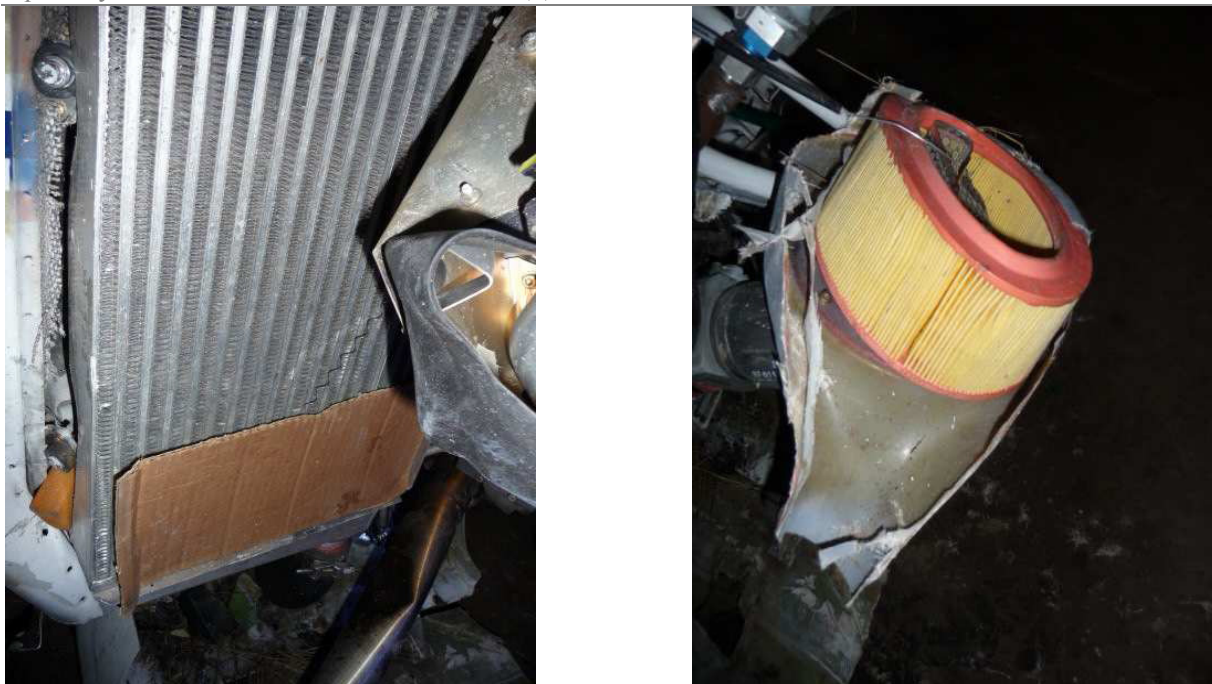
На самолете было установлено затенение на радиатор (air cooler) примерно на 1/3 (с отступлением от требований Бюллетеня № SB-C182-75-001 от 05.03.2009). На двигателе использовался автомобильный воздушный фильтр, который не соответствует спецификации SMA. Ранее на двигателе был произведён ремонт кустарным способом с применением деревянных распорок и самодельных хомутов.

Рис. 1. Элементы нестандартного оборудования (затенение радиатора и воздушный фильтр)

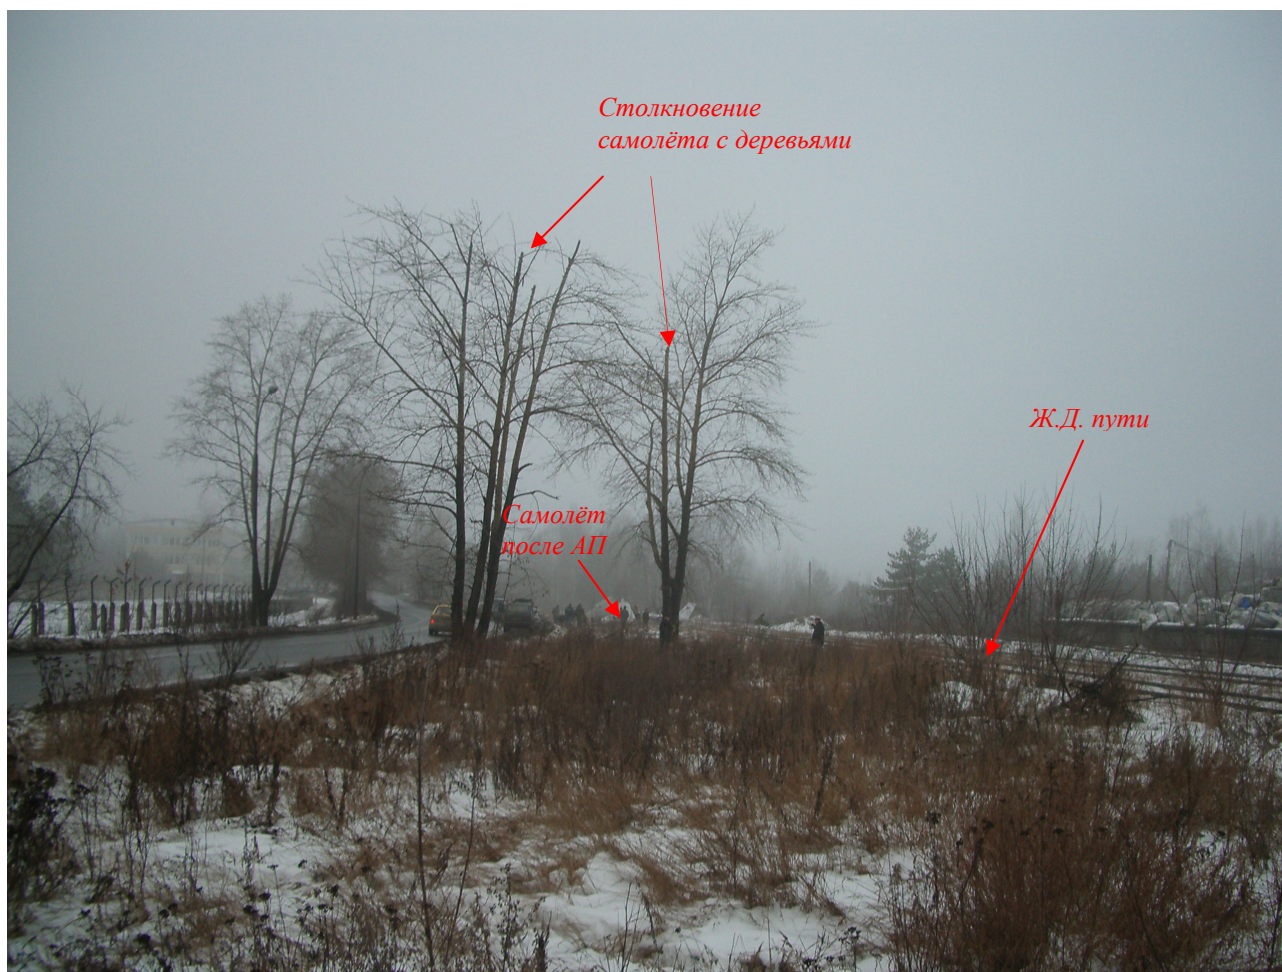
Касание самолёта о деревья произошло за 59 м до места АП. При первом касании земной поверхности была сломана лопасть воздушного винта и коленчатый вал двигателя, от самолёта отделился воздушный винт.

Рис. 2. Место авиационного происшествия

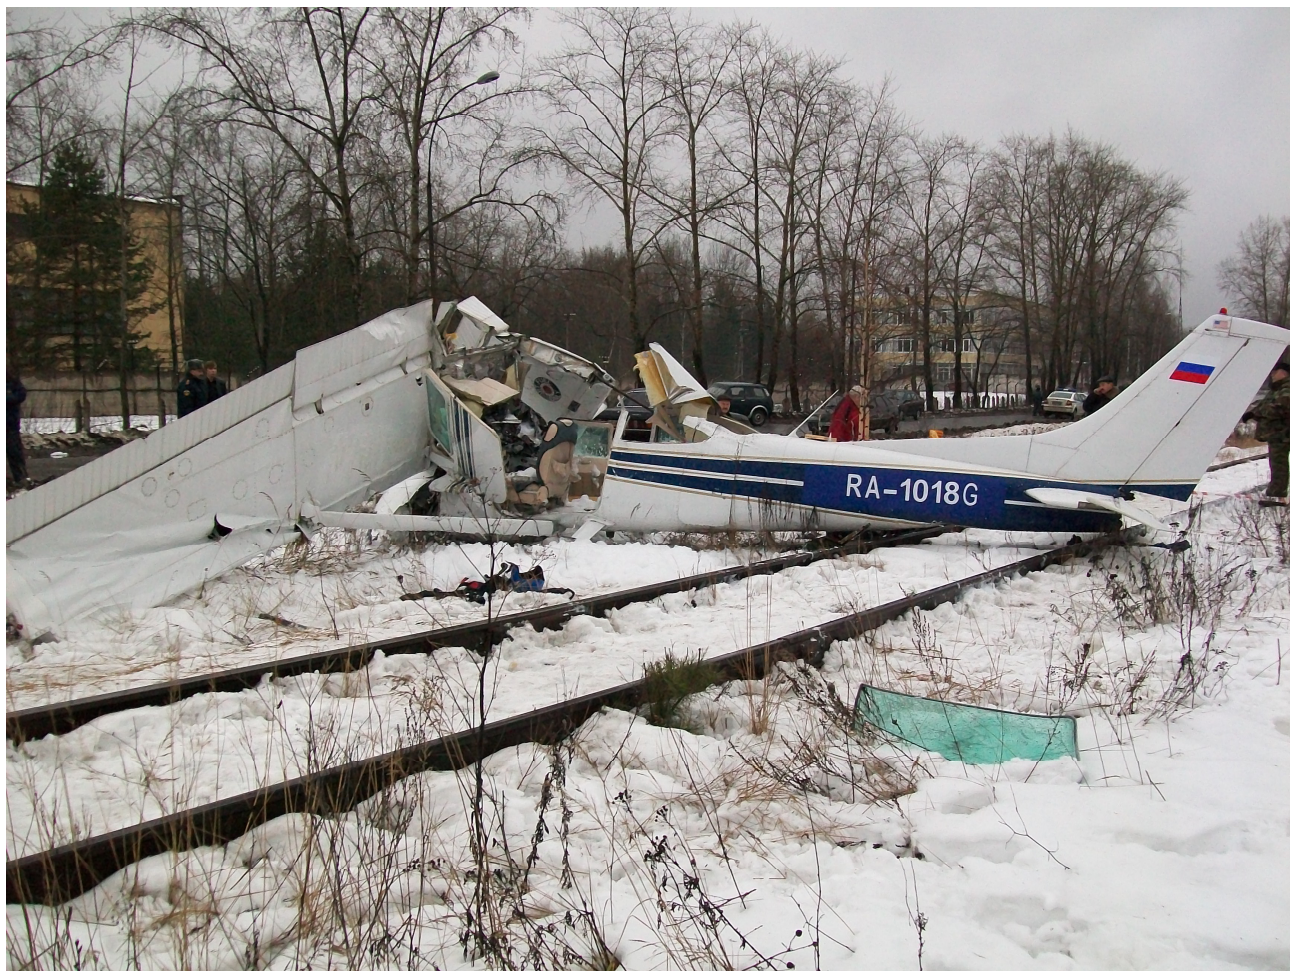
Пролетев ещё 12 м, самолёт развернулся влево на угол около 90°, упал на подъездные железнодорожные пути и разрушился. Пожара на самолёте не было. Разброса частей самолёта не произошло; осколки остекления кабины, фрагменты обтекателей колёс шасси, капота двигателя и обшивки фюзеляжа находились непосредственно у самолёта.

Рис. 3. Вид самолета на месте авиационного происшествия

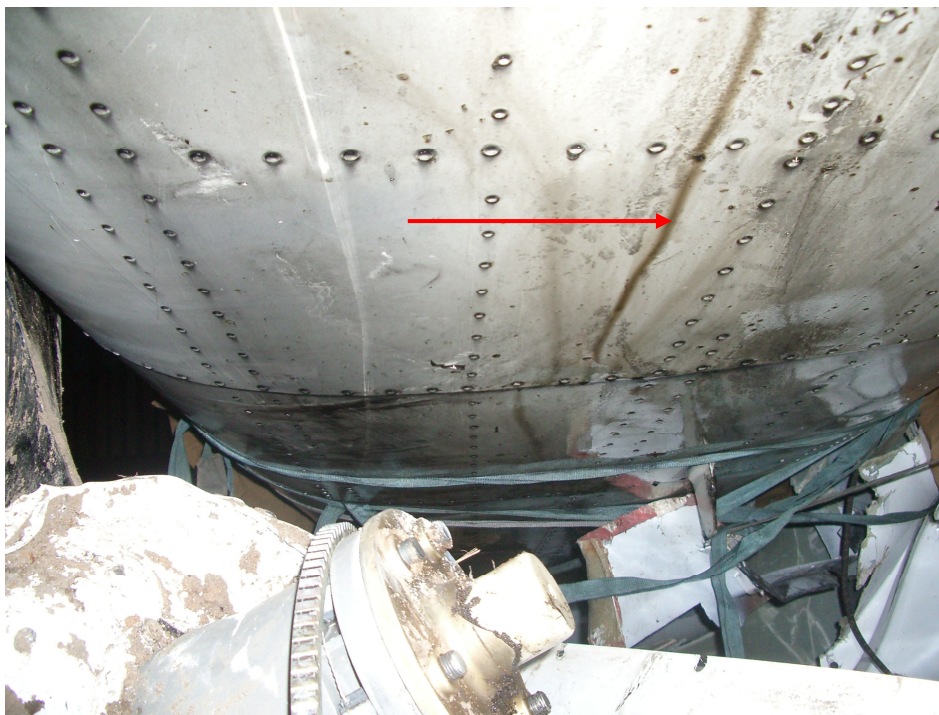
При осмотре фрагментов самолета и двигателя после авиационного происшествия были выявлены многочисленные следы масла на нижней части фюзеляжа (Рис. 4), а также следы подтекания масла из маслофильтра (Рис. 5).

Рис. 4. Следы выброса масла на днище фюзеляжа.

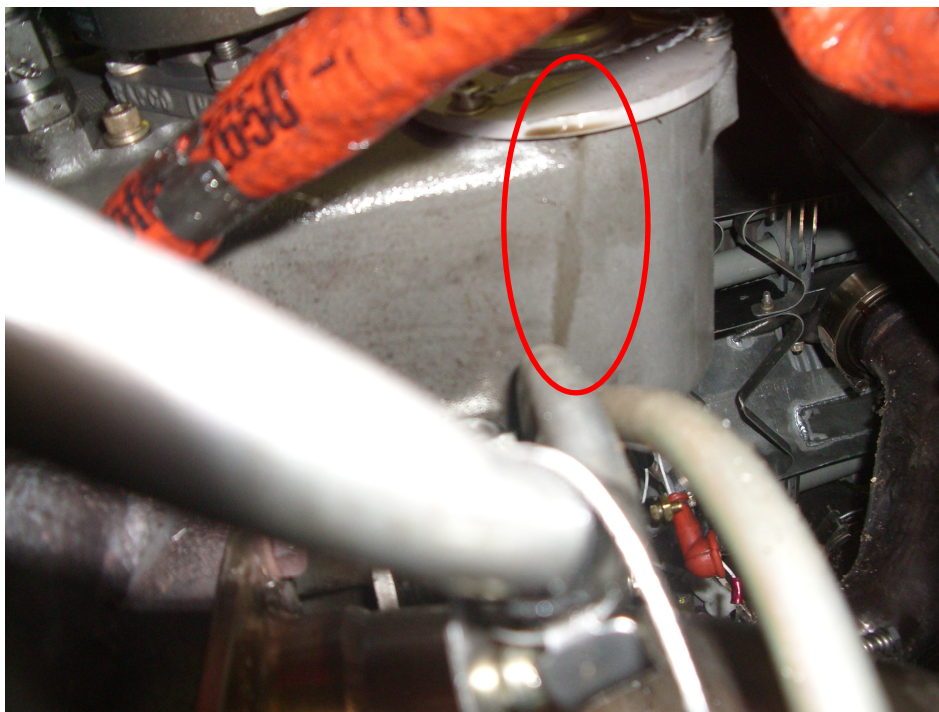
Рис. 5. Следы подтекания масла на маслофильтре.

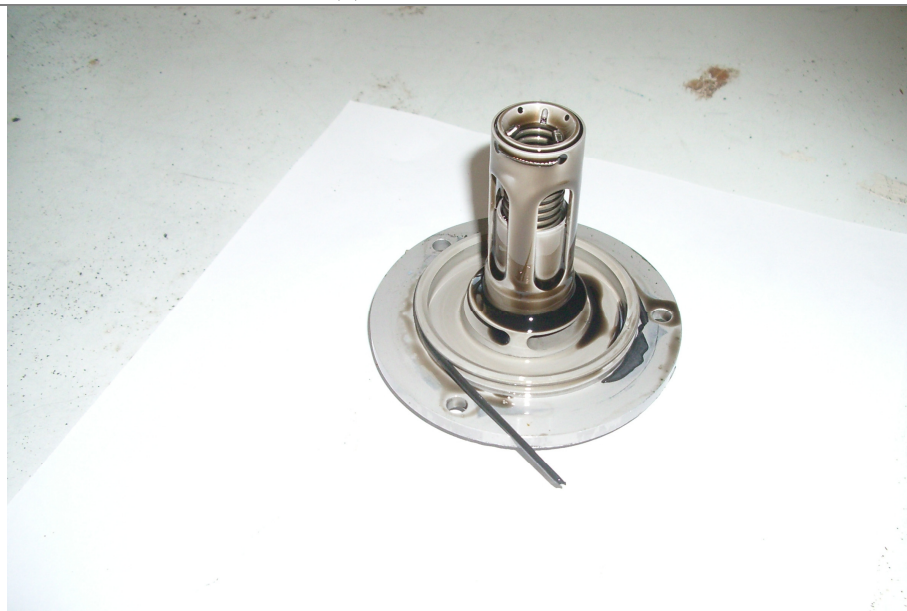
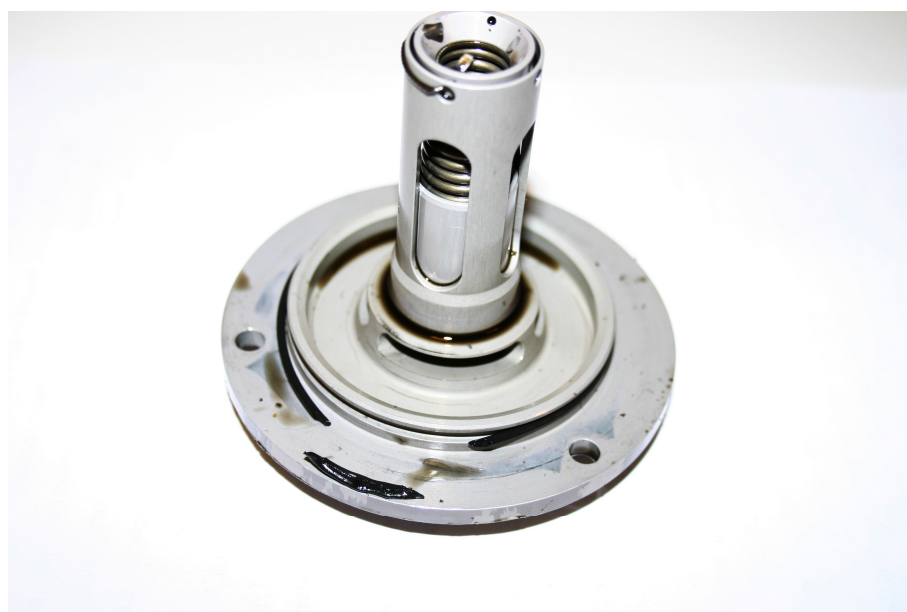
После вскрытия корпуса фильтра было обнаружено "закусывание" (расплющивание) с разрывом резинового уплотнительного кольца. Форма поврежденной области резинового уплотнительного кольца совпадает с формой поверхности корпуса (Рис. 6 и 7).

Рис. 6. Повреждения уплотнительного кольца крышки масляного фильтра после его разборки.

Рис. 7. Повреждения уплотнительного кольца крышки масляного фильтра после его разборки.

Основываясь на результатах визуальной оценки масляного фильтра, выполненной на базе SMA, и на фотоматериалах, можно заключить с достаточной вероятностью, что отказ двигателя SR 305-230-1 № 1115 произошел из-за недостаточной эффективности его охлаждения, обусловленной потерей масла вследствие утечки масла через крышку фильтра. Потеря герметичности фильтра явилась, вероятно, следствием повреждения уплотнительного кольца крышки фильтра при смене фильтрующего элемента.

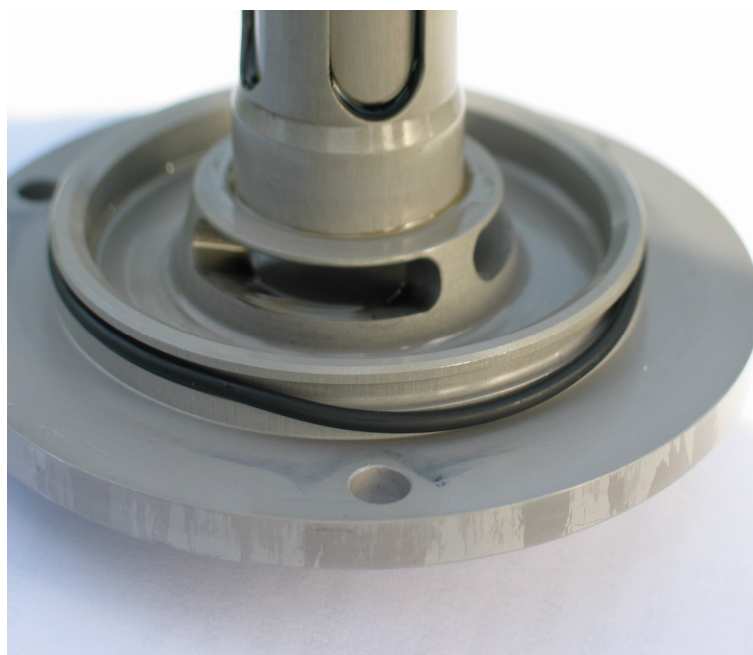
В отчете ВЕА изложено возможное развитие ситуации, приведшей к утечке масла и отказу двигателя. В его основе лежит предположение, что при замене фильтрующего элемента масляного фильтра, по некоторой, неустановленной точно, причине, уплотнительное кольцо крышки фильтра, на конечном этапе процедуры, занимает неправильное положение в предусмотренной для него проточке крышки (Рис. 8).

Рис. 8. Вид на крышку маслофильтра с неправильным положением уплотнительного кольца.

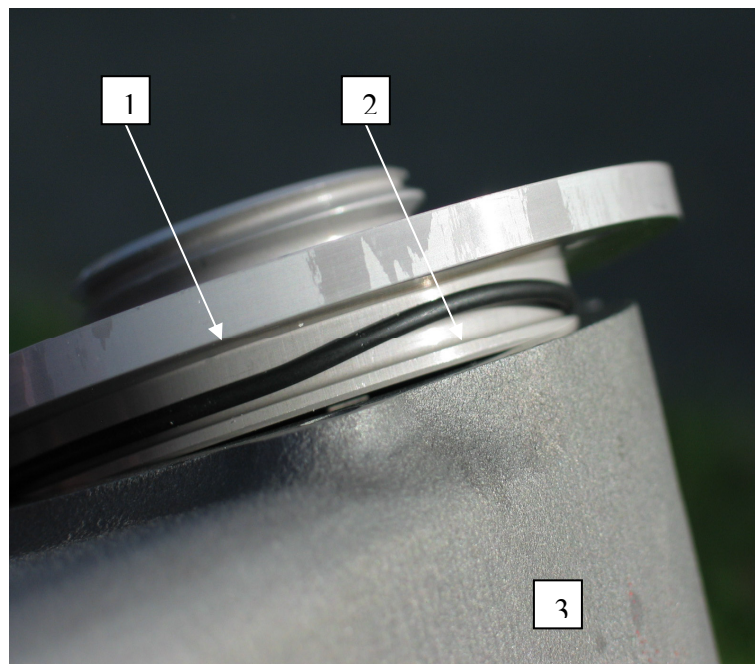
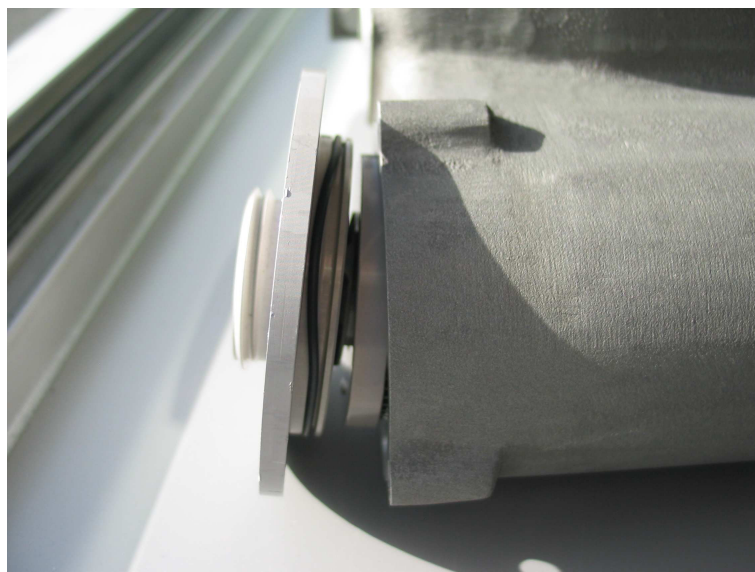
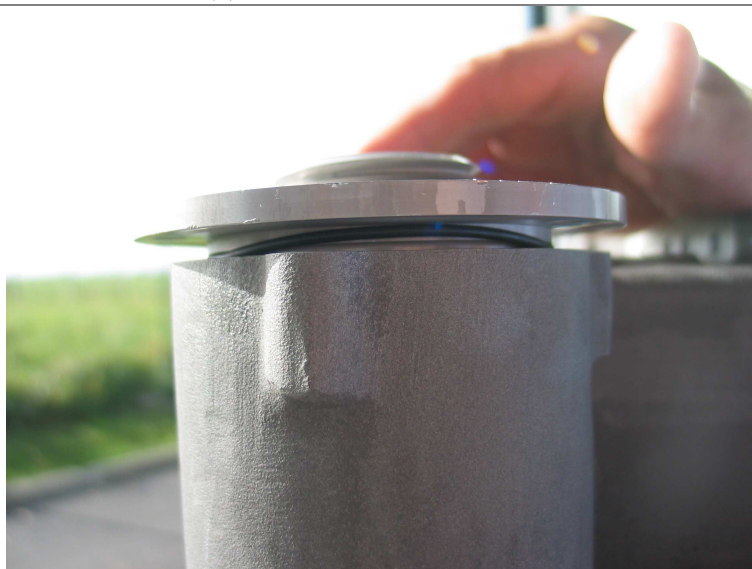
При выполнении и той и другой операции, если кольцо не будет смазано, между ним и поверхностью картера двигателя будет иметь место значительное трение. Это может привести к деформации уплотнительного кольца, при которой часть его вытесняется из проточки в крышке и, при окончательном прижатии крышки к картеру, уже не может занять правильного положения в проточке (Рис. 9, 10 и 11).

Рис. 9. Пример установки в картер двигателя крышки фильтра с неправильным положением уплотнительного кольца.

Рис. 10. Пример установки в картер двигателя крышки фильтра с неправильным положением уплотнительного кольца.

Рис. 11. Пример установки в картер двигателя крышки фильтра с неправильным положением уплотнительного кольца.

В дальнейшем, при затяжке болтов крепления крышки к картеру, выступающая из проточки крышки часть уплотнительного кольца подвергается значительному сжатию, а ее крайние участки – срезу. В итоге, уплотнительное кольцо повреждается, нарушается герметичность соединения крышки маслофильтра с картером двигателя и появляется возможность утечки масла.

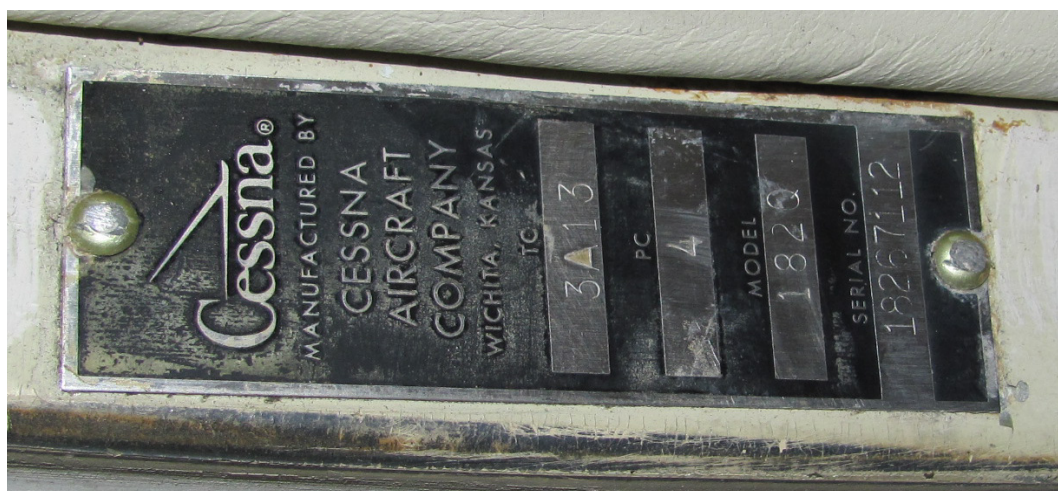
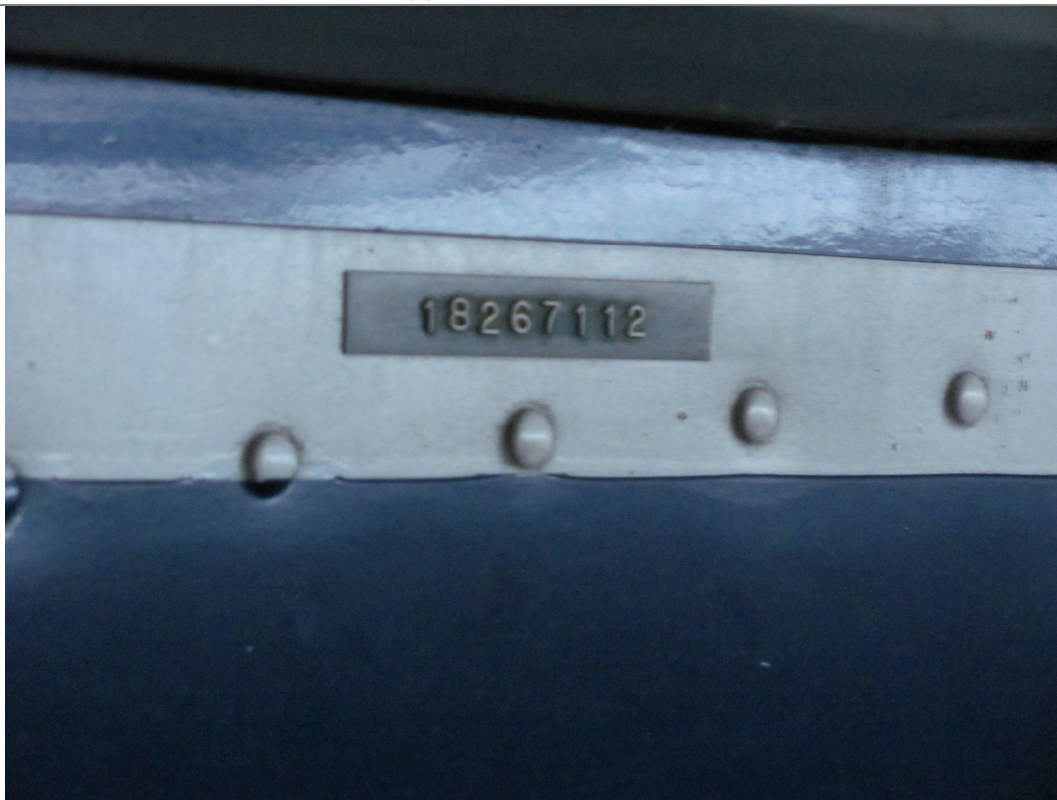
На потерпевшем катастрофу самолёте, в проёме передней левой двери на её левой стойке и в районе левого стабилизатора, были обнаружены заводские шильдики (Рис. 12 и 13), на которых указан тип самолёта: Cessna 182Q и его заводской номер 18267112.

Рис. 12. Фото прикрепленного к стойке заводского шильдика

Рис. 13. Фото шильдика в районе левого стабилизатора
