МЕЖГОСУДАРСТВЕННЫЙ АВИАЦИОННЫЙ КОМИТЕТ
КОМИССИЯ ПО РАССЛЕДОВАНИЮ АВИАЦИОННЫХ ПРОИСШЕСТВИЙ

ОКОНЧАТЕЛЬНЫЙ ОТЧЕТ
ПО РЕЗУЛЬТАТАМ РАССЛЕДОВАНИЯ АВИАЦИОННОГО ПРОИСШЕСТВИЯ

Вид авиационного происшествия	Катастрофа
Тип воздушного судна	Р 2002 «Сиерра1»
Идентификационный номер	ЕЭВС.03.0909
Государственный регистрационный опознавательный знак	РА-1209G
Собственник ВС	ООО «Авиационная компания «ЧелАвиа»
Эксплуатант	Частное лицо, гражданин РФ
Авиационная администрация	Северо-Западное МТУ ВТ ФАВТ
Место происшествия	Российская Федерация, Ленинградская область, Ломоносовский район, 2 км западнее населенного пункта Вилози Географические координаты места АП: 59°42,328' сш, 030°04,233' вд.
Дата и время	03.12.2011 г., 12:38 UTC, (день, 16:38 местного времени)

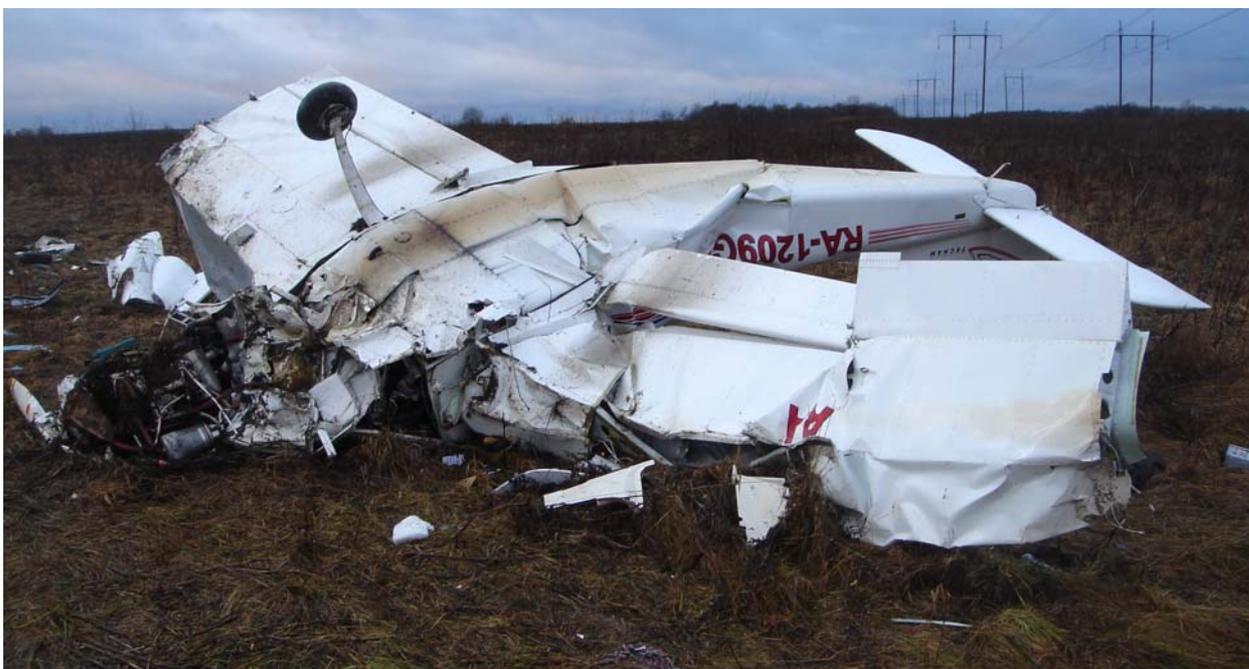
В результате воздействия нерасчётных нагрузок при капотировании, конструкция планера самолета и его систем подверглась множественным повреждениям: кабина пилотов полностью разрушена, двигатель смещен со своего места и имеет повреждения. Одна лопасть винта подломлена у основания. Левое и правое полукрылья деформированы, имеют многочисленные загибы и разрывы металлических конструкций, частично отделены от корпуса самолета. Хвостовая балка согнута в районе сочленения с центропланом и килем. Разрушены передняя и правая опоры шасси (Рис. 1).

Рис. 1. Общий вид места авиационного происшествия

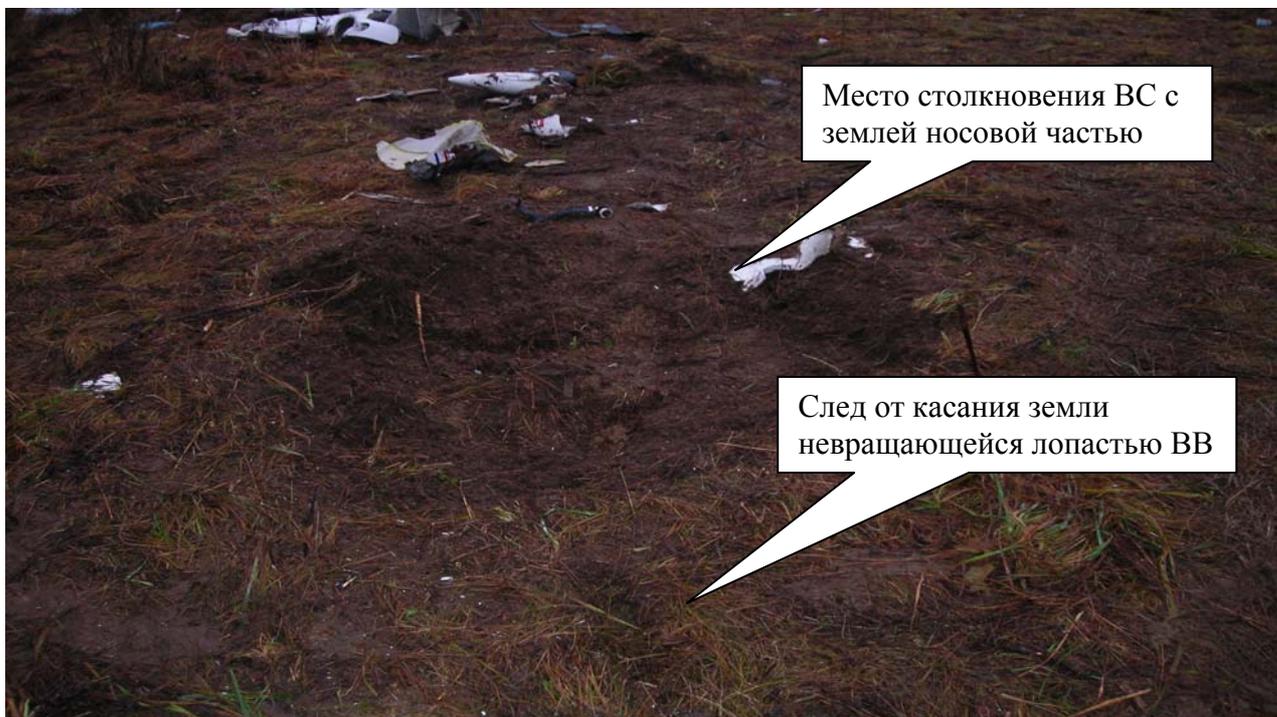
В результате капотирования при выполнении посадки на ВС значительно повреждены левая и правая плоскости крыла. Топливный бак правой плоскости разрушен и лежит отдельно, на расстоянии 11 м от места первого касания земли. Стабилизатор находится на штатном месте, частично деформирован, тяги управления разрушены, болты крепления находятся на штатных местах, законтрены. Вертикальное оперение частично разрушено, тросы управления, болты крепления к качалке находятся на своих штатных местах, законтрены. Закрылки находятся в убранном положении. Правая основная стойка (рессора) отделена от места навески и лежит отдельно, на расстоянии 16 м от места первого касания. Правое колесо отделено от рессоры. Фюзеляж имеет значительные разрушения и

деформации. Воздушный винт находится на валу двигателя, имеет излом одной лопасти на расстоянии 20 см от оси винта. Вторая лопасть имеет разрушение концевой части (около 10 см). Разрушение законцовки лопасти произошло в процессе капотирования самолета (след от лопасти на земле - Рис. 2). Забоин на лопастях винта от ударов по земле не обнаружено.

Рис. 2. Место столкновения носовой частью самолета с земной поверхностью.

По характеру повреждения лопастей ВВ и двигателя можно заключить, что при капотировании самолета двигатель не работал.

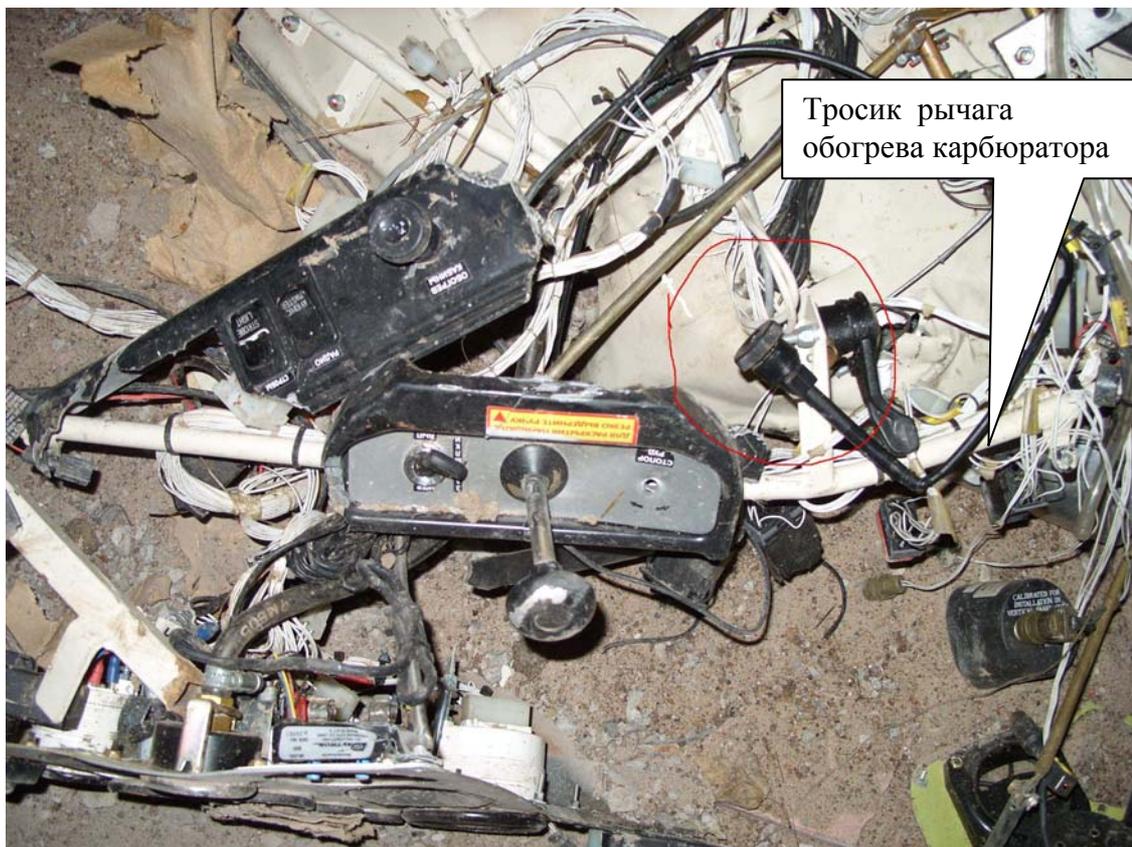
Левая часть приборной панели практически полностью разрушена, однако по месту излома тросика рычага обогрева карбюраторов (Рис. 3) установлено, что рычаг обогрева находился в утопленном положении (обогрев карбюратора не был включен).

Рис. 3. Рычаг обогрева карбюратора

Отказ двигателя мог быть связан с переохлаждением карбюратора и его обледенением, поскольку температура наружного воздуха у земли, зафиксированная диспетчером КДП в момент АП, составляла $+1^{\circ}\text{C}$ (на высоте 200 м - 0°C), влажность 91%. При обледенении карбюратора возможна неустойчивая работа двигателя вплоть до его самовыключения. При осмотре кабины пилотов после авиационного происшествия установлено, что обогрев карбюраторов в полете включен не был.

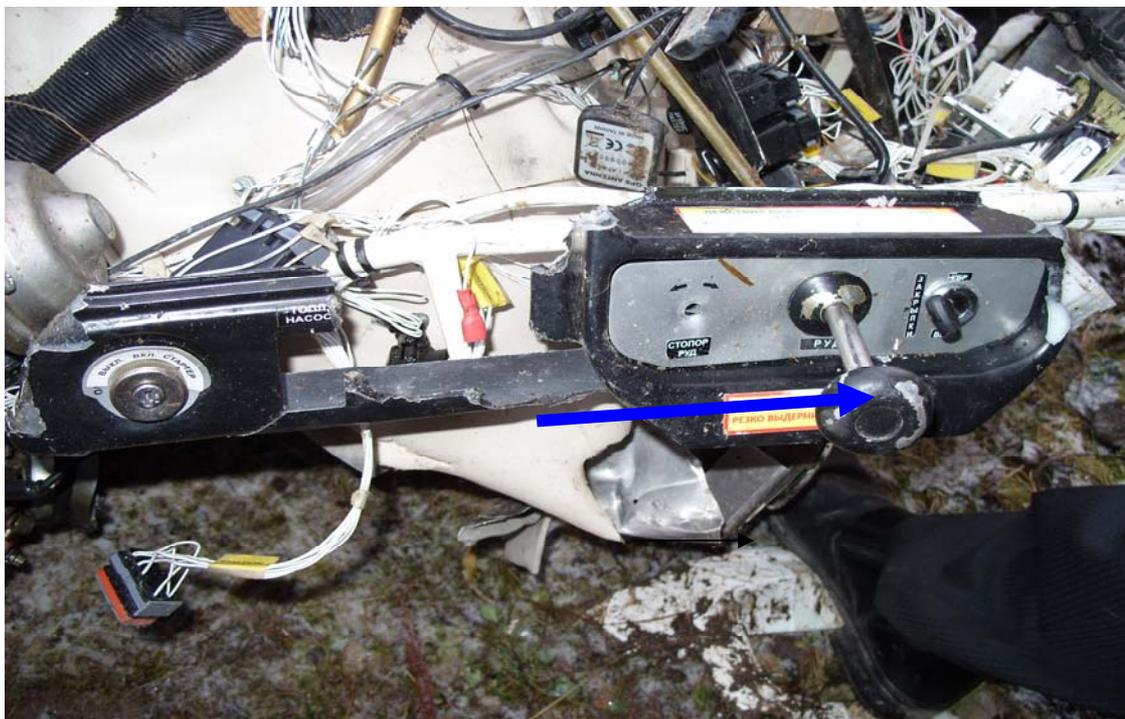
Рычаг управления двигателем находится в вытянутом положении (соответствует положению для запуска в воздухе, близком к малому газу – Рис. 4).

Рис. 4. Рычаг управления двигателем

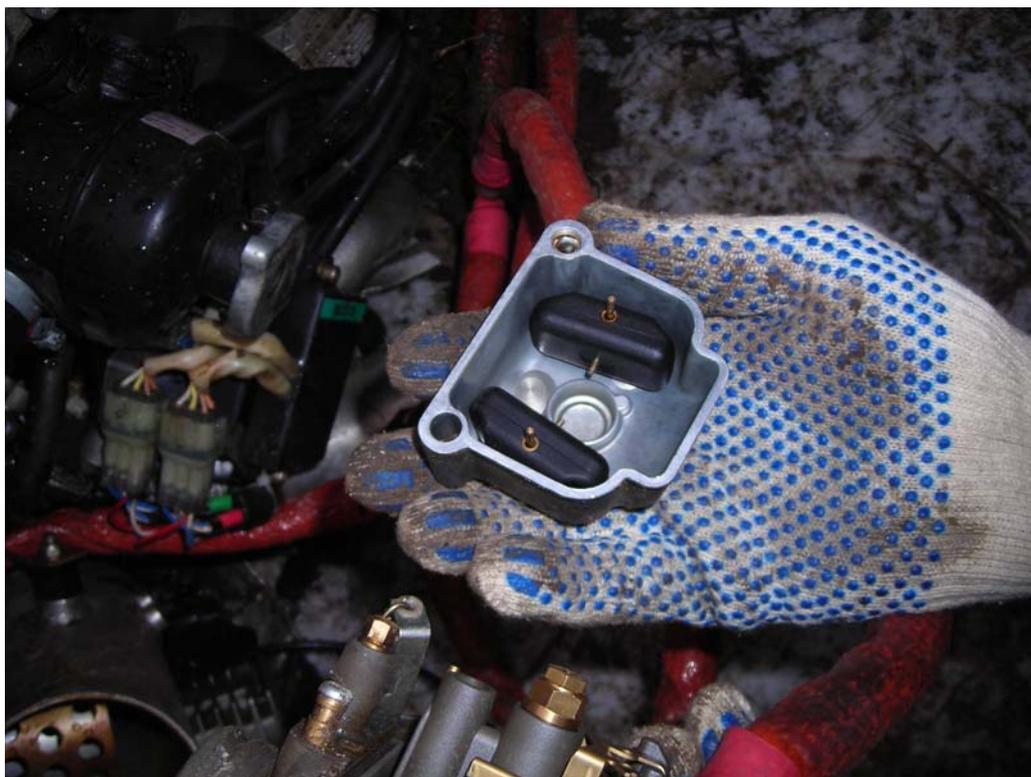
Рис. 5

При визуальном осмотре карбюраторов топливной системы, признаков нахождения в них воды не обнаружено (Рис. 5).

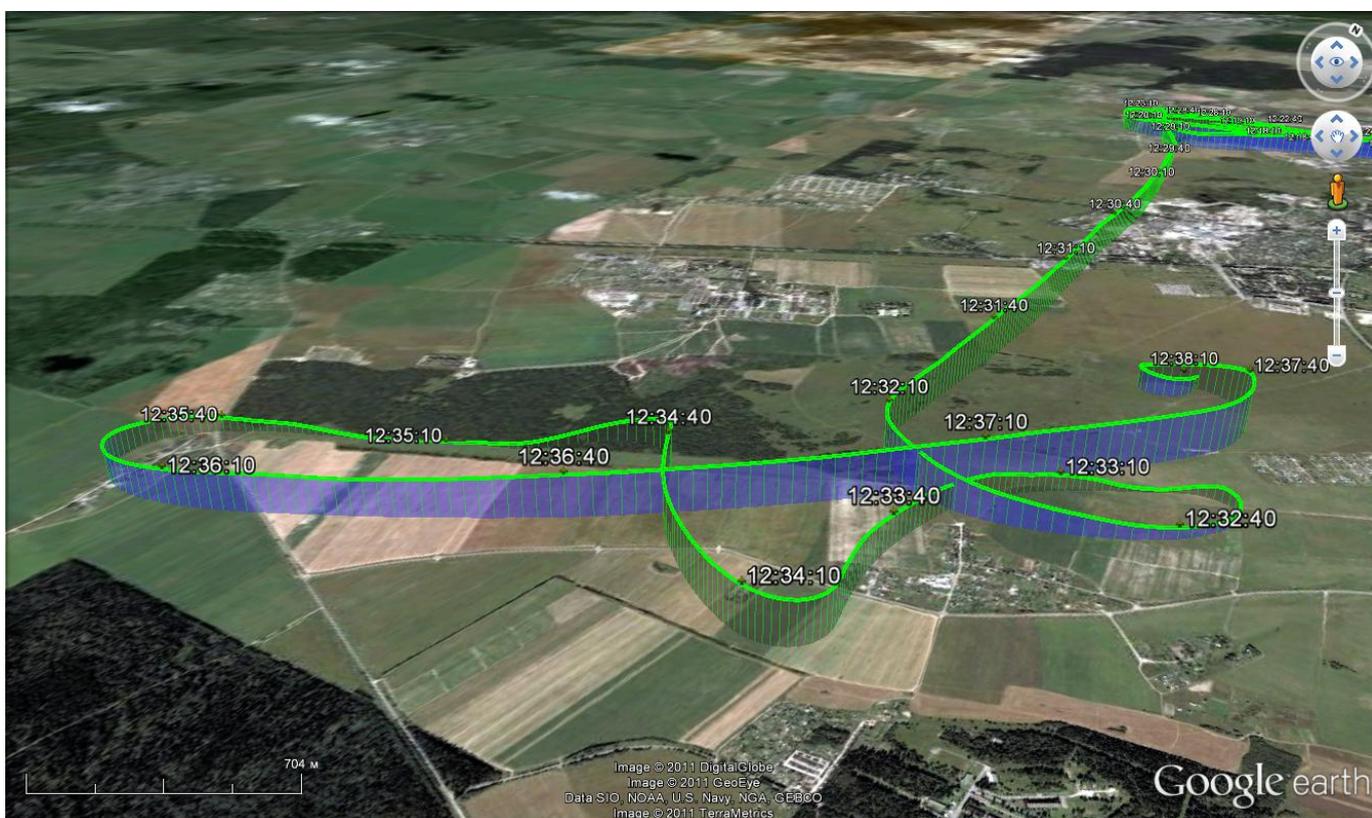
После выполнения двух полетов по кругу КВС выполнил очередной взлет с «конвейера» и без доклада диспетчеру КДП, изменив ранее оговоренный на предполетном брифинге порядок выполнения полетного задания, после второго разворота занял МК=180° и отошел от аэродрома на удаление порядка 10 км. На этом удалении, в течение четырех минут, в период с 12:32 до 12:36, КВС выполнил пять последовательных разворотов влево и вправо на углы от 90° до 180°, с кренами от 25° до 50°, с выполнением снижений и наборов высоты от 10 до 200 м над рельефом местности, в диапазоне приборных скоростей полета от 95 до 200 км/ч (Рис. 6).

Рис. 6. Траектория полета самолета Sierra P 2002 RA-1209G (по данным GPS)

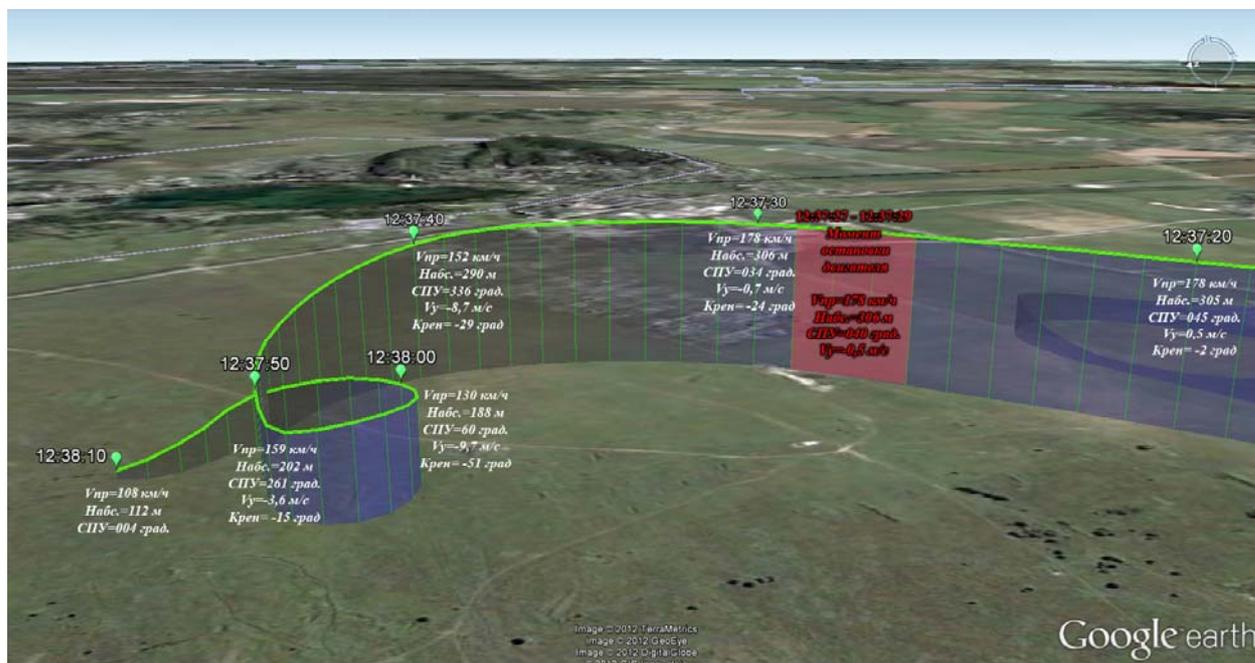
В 12:37:28, на истинной высоте 200 м началось равномерное уменьшение приборной скорости полета с темпом 3 – 4 км/ч за 1 сек, с одновременным уменьшением

высоты. Наиболее вероятно, именно в этот момент произошел отказ двигателя (самовыключение, либо неустойчивая работа с последующим его выключением – Рис. 7).

Рис. 7. Траектория конечного участка полета

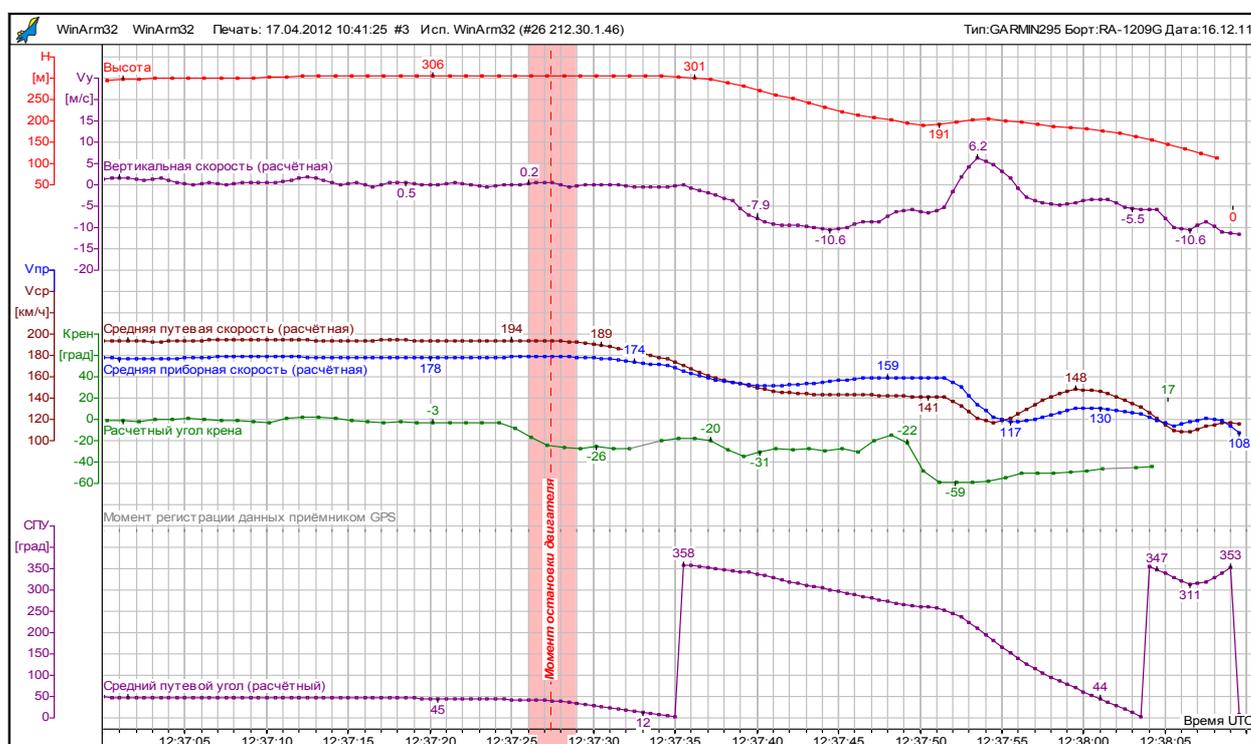
С целью сохранения скорости полета, рекомендованной РЛЭ самолета для планирования с отказавшим двигателем, КВС перевел ВС на снижение с вертикальной скоростью до 10 м/с, выполняя при этом развороты с переменными кренами от 20° до 35°, наиболее вероятно, с целью подбора площадки для вынужденной посадки (Рис. 8).

Рис. 8. Параметры полета ВС на конечном этапе

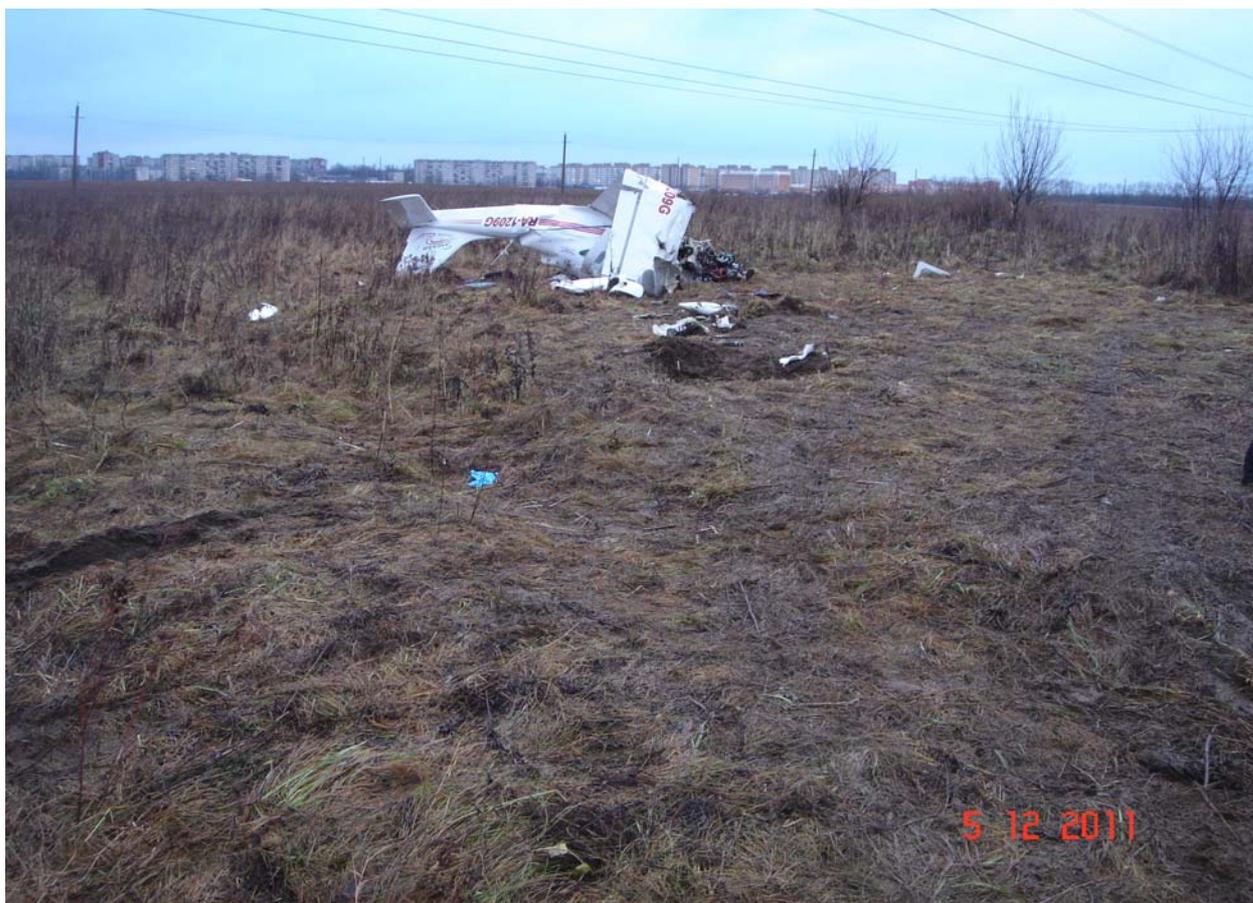
Рис. 9

Необходимо отметить, что рельеф местности в данном районе (ВС находилось над полигоном Санкт-Петербургского артиллерийского училища) изрезан балками и искусственными фортификационными сооружениями - окопами и противотанковыми рвами. Через полигон также проходит ЛЭП высотой до 40 м, поэтому выбор пригодной для вынужденной посадки площадки при отказе двигателя на малой высоте был довольно затруднителен (Рис. 9).

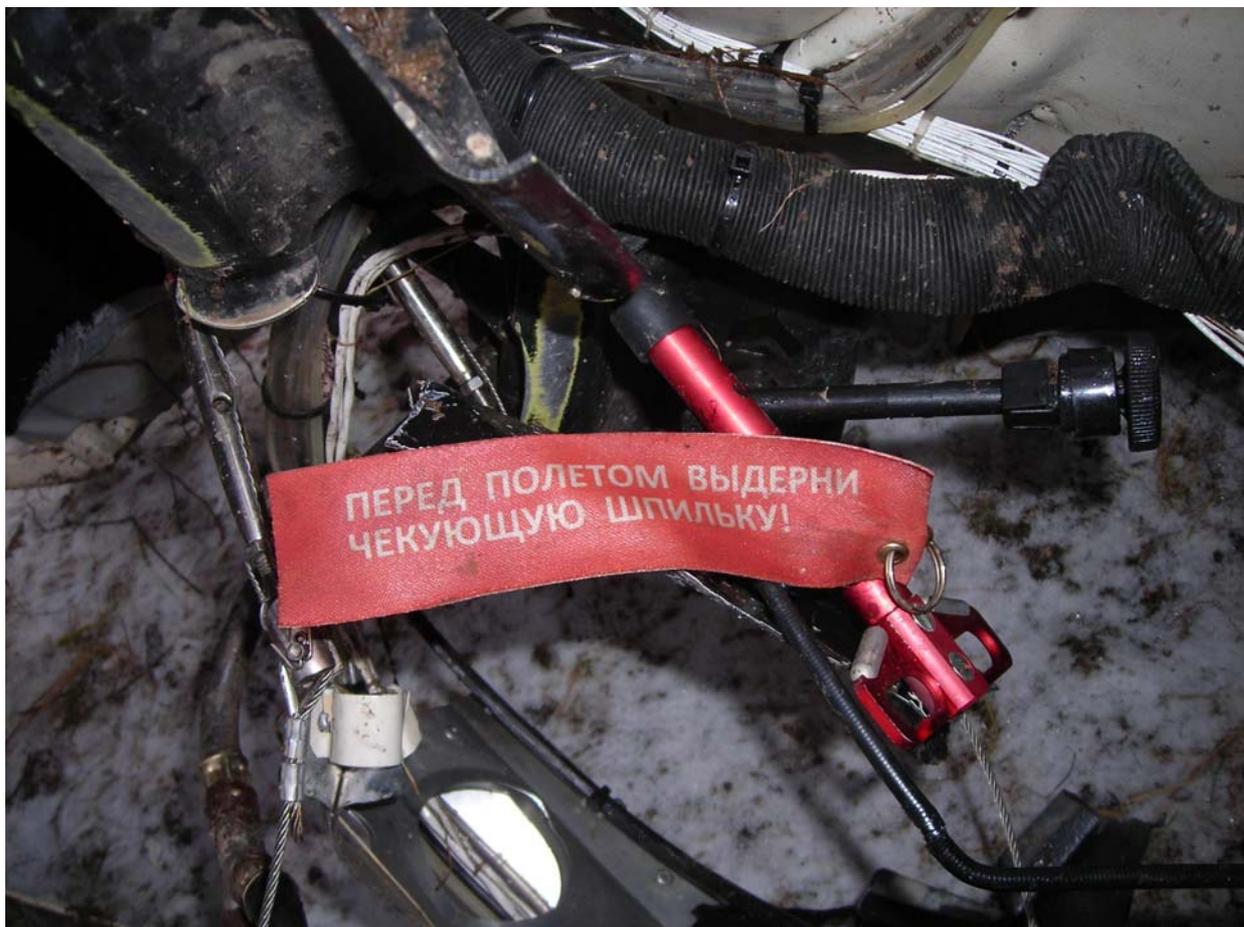
Рис. 10

Парашютная спасательная система лежит отдельно от фюзеляжа, частично раскрыта от механического воздействия ударных нагрузок при капотировании самолета. На аварийном рычаге приведения в действие спасательной системы стоит предохранительная чека.

предполетной подготовки КВС не снял предохранительную чеку с рукоятки приведения в действие спасательной системы, что не позволяло привести ее в действие в полете при дефиците времени (при осмотре самолета на земле установлено, что предохранительная чека рычага ввода в действие парашютной системы спасения находилась на штатном месте (Рис. 10).
