МЕЖГОСУДАРСТВЕННЫЙ АВИАЦИОННЫЙ КОМИТЕТ
КОМИССИЯ ПО РАССЛЕДОВАНИЮ АВИАЦИОННЫХ ПРОИСШЕСТВИЙ

ОКОНЧАТЕЛЬНЫЙ ОТЧЕТ
ПО РЕЗУЛЬТАТАМ РАССЛЕДОВАНИЯ АВИАЦИОННОГО ПРОИСШЕСТВИЯ

Вид авиационного происшествия	Катастрофа
Тип воздушного судна	вертолет Bell 407, пассажирское, с двойным управлением
Государственный регистрационный опознавательный знак	RA – 01931
Владелец	частное лицо
Эксплуатация ВС	частное лицо, по доверенности владельца ВС
Авиационная администрация, осуществляющая функции контроля	МТУ ВТ Центральных районов ФАВТ
Авиационная администрация места АП	Приволжское МТУ ВТ ФАВТ
Место происшествия	РФ, 470 метров от посадочной площадки «Подновье», район г. Нижний Новгород. Координаты: 56° 17,517' СШ, 044° 07,034' ВД
Дата и время	22.03.2012, 10 ч 16 мин (местное время), 06 ч 16 мин (UTC), день.

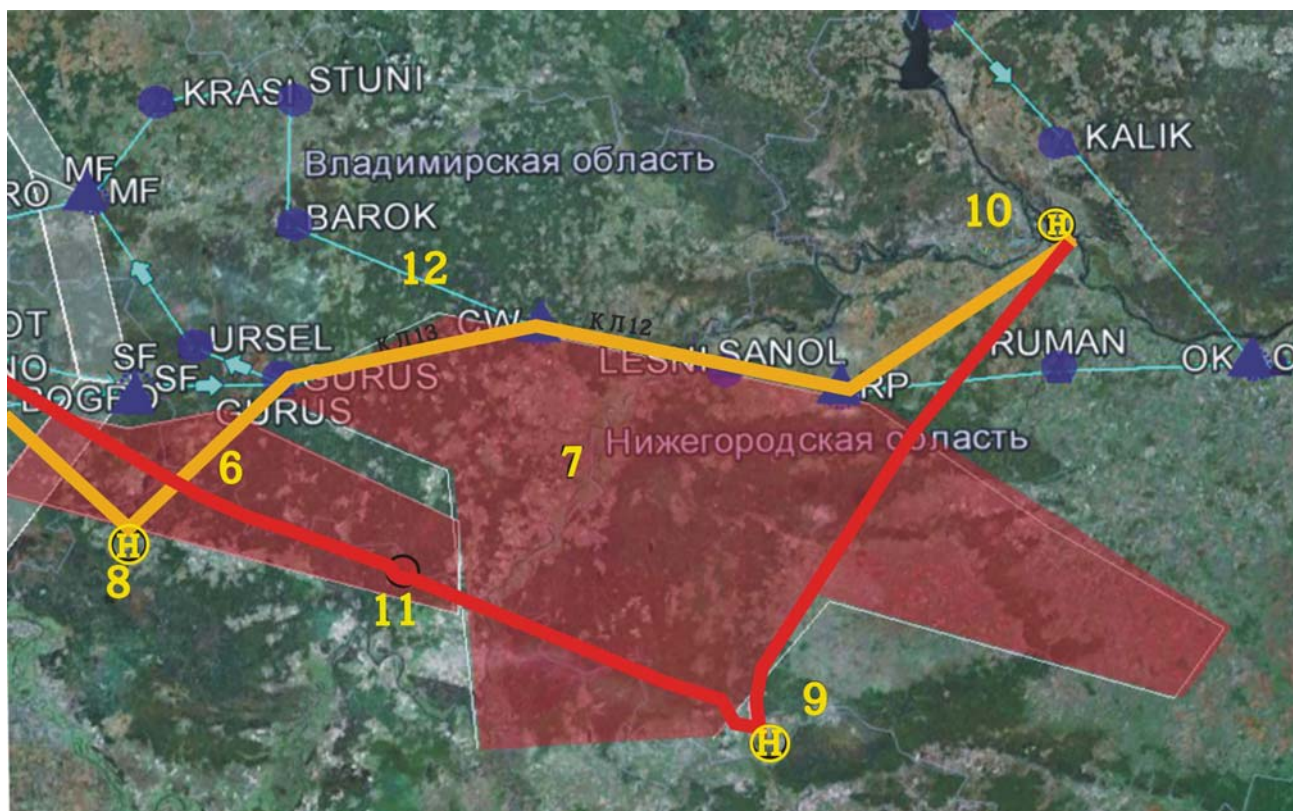
Рис. 2. Схема полета вертолета на участке район площадка «Ушмор» - площадка «Подновье»

Анализом информации, полученной в результате расшифровки GPS, на участке полета без связи с диспетчером ОВД было установлено отклонение от утвержденного маршрута полета. В результате чего КВС нарушил п. 147 ФПИВП-138. КВС произвел посадку в районе г. Саров (н.п. Сарминский Майдан) вместо площадки «Ушмор» (рис. 2).

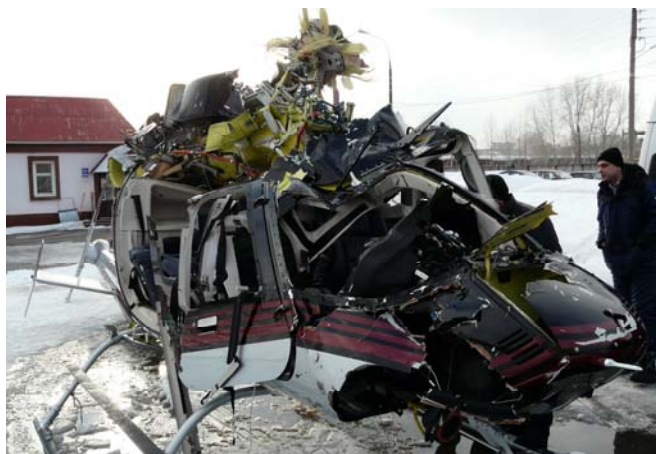
Рис. 3 Вид на носовую часть фюзеляжа

Носовая часть фюзеляжа сильно деформирована, лобовое и нижнее остекление разрушены (рис. 3). Средняя часть вертолѐта справа по полету сильно деформирована, обшивка фюзеляжа разрушена.

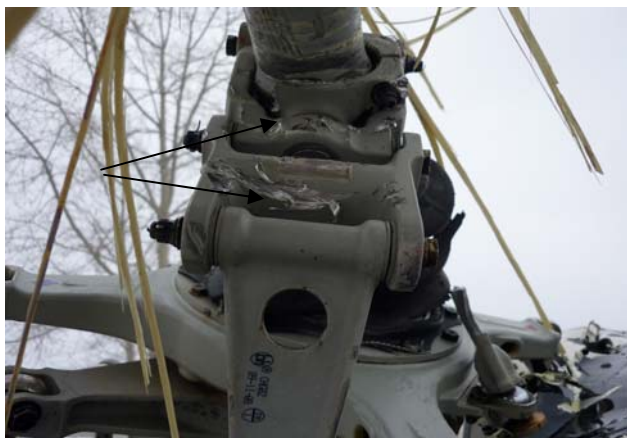
Рис. 5 Задира металла на поводке автомата перекося

Лопасті несущего винта разрушены у комлевой части. Тяги автомата перекося оборваны. На поводке автомата перекося имеется задира металла (рис. 5), в сочленении поводка автомата перекося с валом винта был обнаружен фрагмент жилы металлического провода ЛЭП длиной около 10 сантиметров (рис. 6). Остальные сочленения на автомате перекося деформаций не имеют. На автомате перекося и втулке несущего винта болтовые соединения затянуты и законтрены. Вал винта имеет изгибную деформацию. Панель крепления редукторной рамы вместе с главным редуктором сорвана со штатного места.

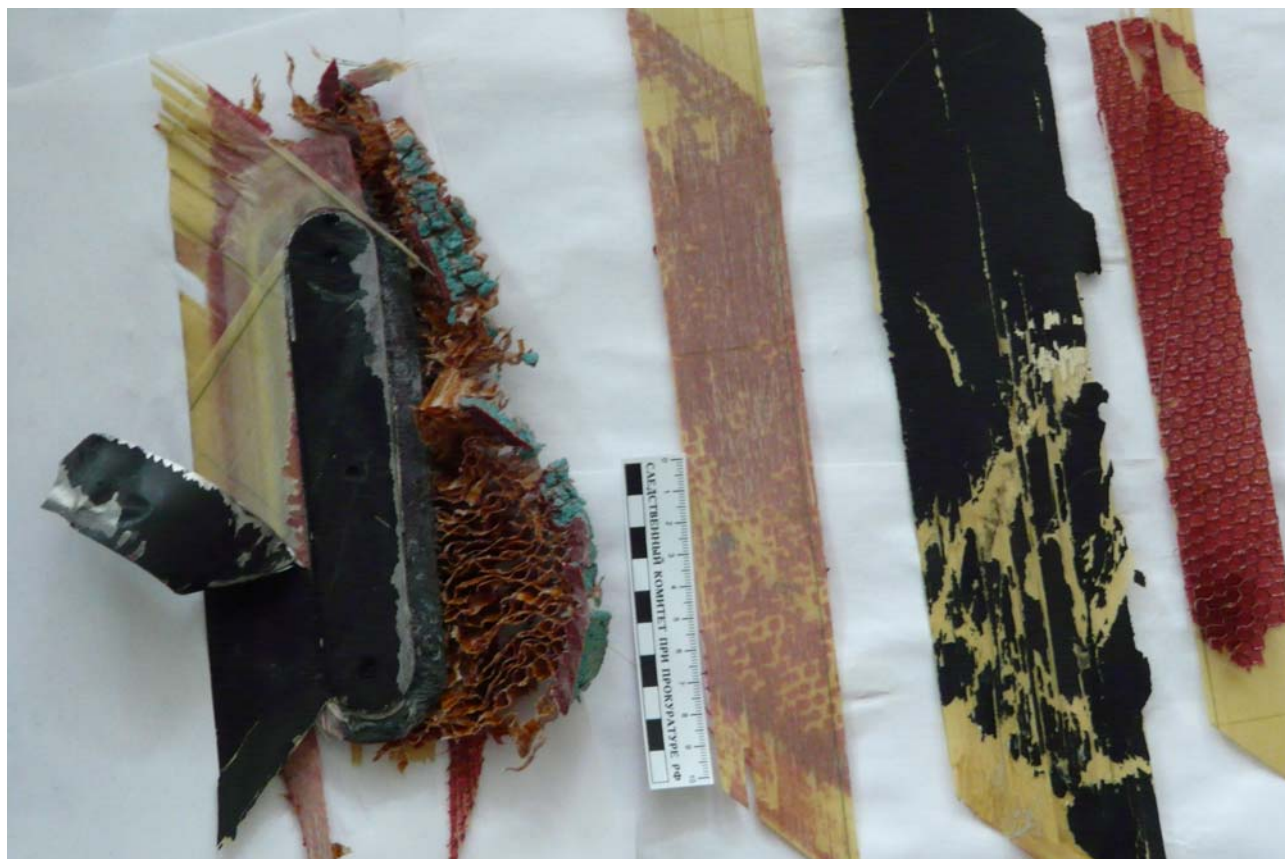
Рис. 8 Фрагменты лопастей несущего винта вертолета

Местоположение ВС после столкновения с ЛЭП находится в 150 метрах вниз по течению реки. Разброс основных элементов конструкции вертолета отсутствует. На ледовой поверхности реки обнаружены несколько мелких фрагментов лопастей несущего винта (рис.8).

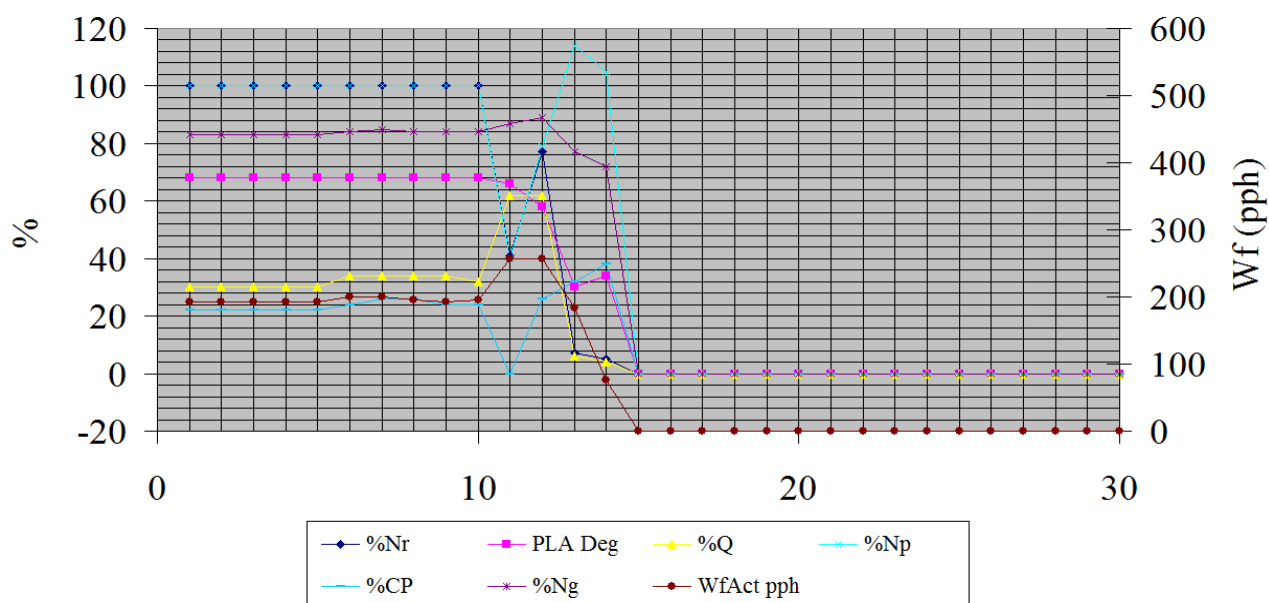
Рис. 9 Характер изменения параметров работы двигателя при АП

Специалистами фирмы GPECS был сделан вывод: «Считанные данные регистратора отказов и журнала отказов характерны для ситуации, которая возникает при контакте несущей системы вертолета с ЛЭП и резком торможении двигателя роторной системой. До момента столкновения с ЛЭП, отклонений в работе силовой системы вертолета не выявлено».

На рис. 9 приведен характер изменения параметров работы двигателя

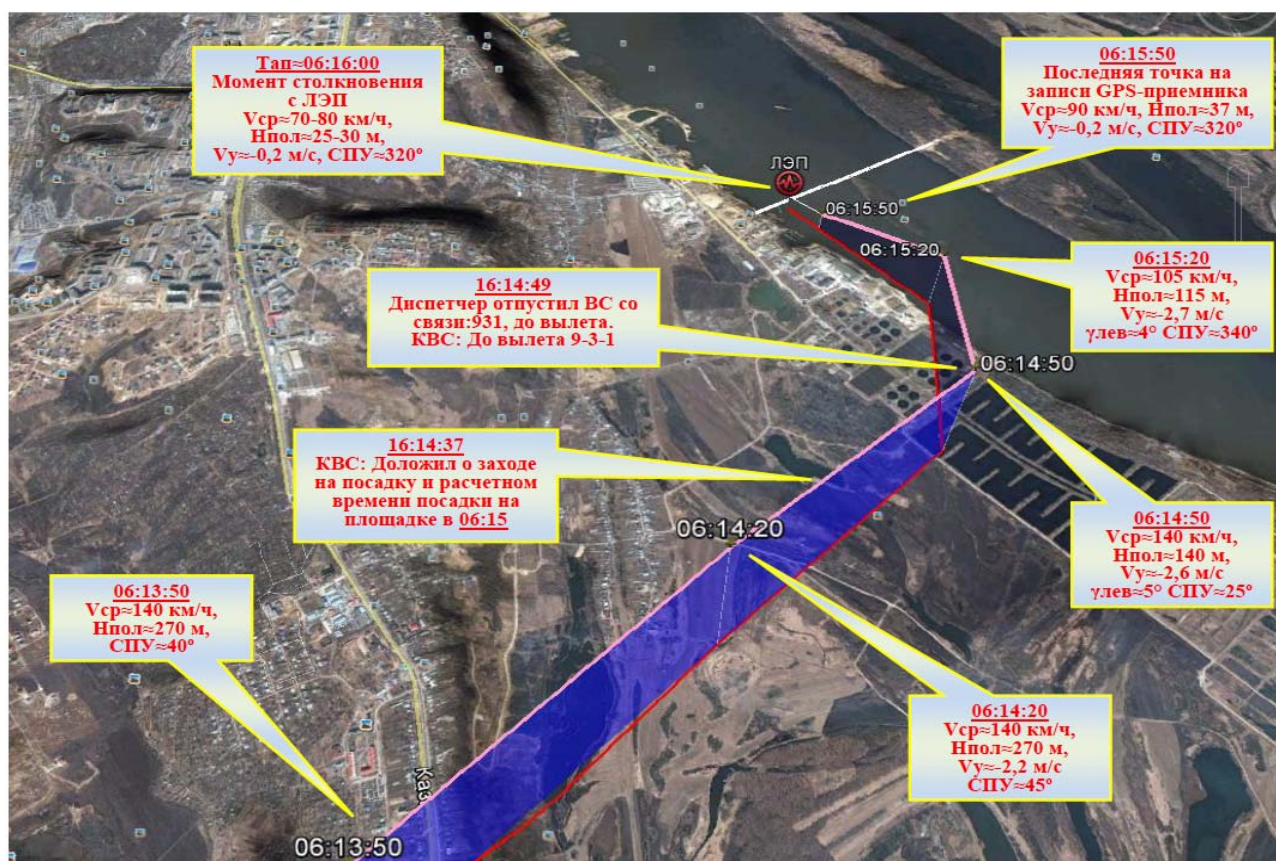
Рис. 15 Схема выполнения захода на посадку на площадку «Подновье»

Учитывая, что полет на данную площадку, на которой отсутствует диспетчерское обслуживание, выполнялся впервые, целесообразно было выполнить заход с предварительным проходом над площадкой, на высоте не ниже безопасной 150 метров по давлению площадки (ИПП на вертолетной площадке «Подновье»).

КВС принял неграмотное решение по выполнению захода на площадку без предварительного прохода и приступил к снижению высоты, с постепенным уменьшением скорости полета. Выполнялся полет со стандартной глиссадой снижения, когда занимаемая

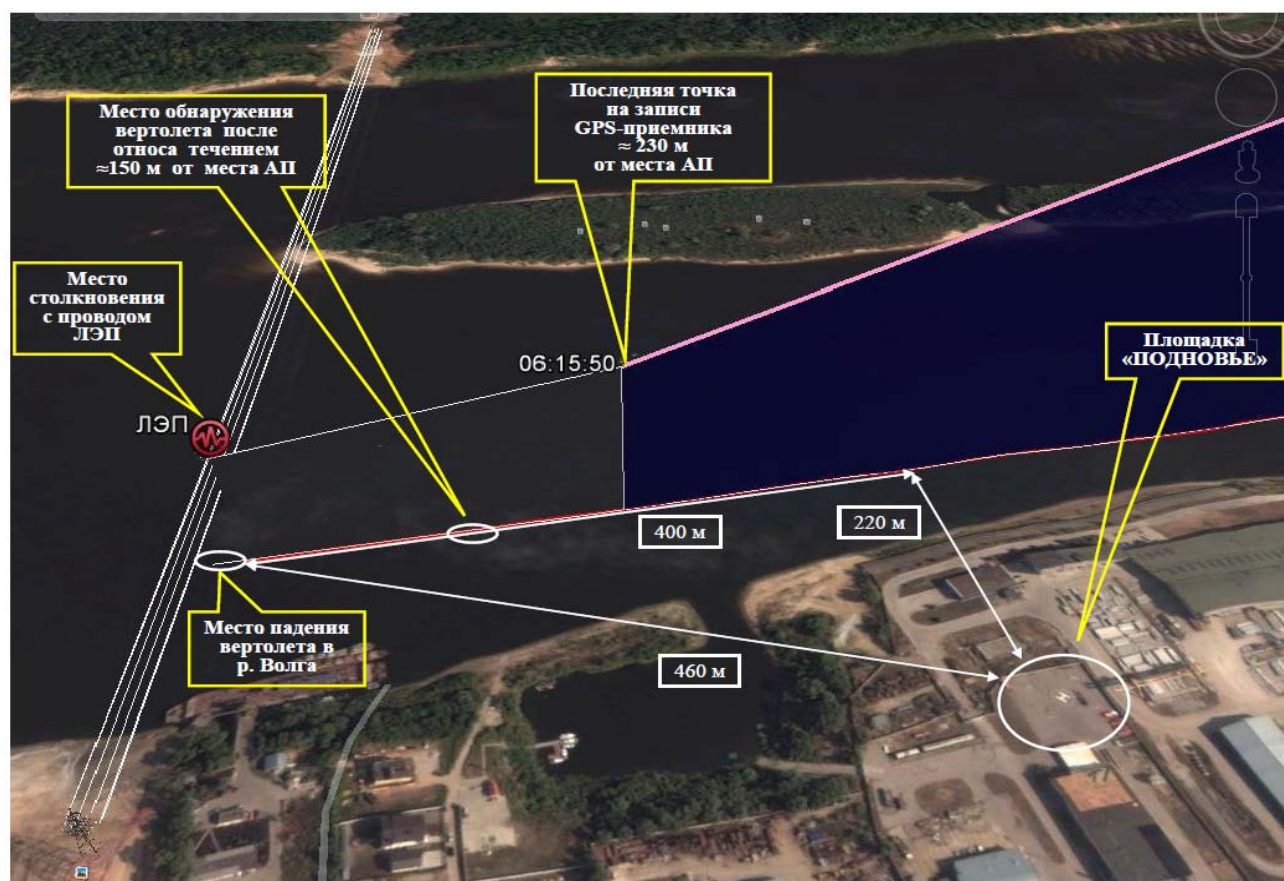
Рис. 16 Траектория конечного участка полета вертолета

Наиболее вероятно, что перед снижением и в процессе снижения КВС не установил визуального контакта с площадкой. Вероятно, по этой причине маршрут полета к площадке был выбран над безопасным участком, свободным от препятствий – проходил вдоль берега реки Волга.

При подлете к предполагаемому месту расположения площадки на относительной высоте полета около 50-40 метров, КВС, наиболее вероятно, не обнаружил площадку. Обнаружение места фактического расположения площадки с данной высоты было затруднено из-за наличия высоких технических строений, расположенных вдоль берега. Наиболее вероятно, что в процессе продолжающегося визуального поиска площадки на высоте около 40 метров от поверхности реки, КВС не смог обеспечить максимальную обзорность, в результате чего произошло столкновение с проводами ЛЭП, которая не была нанесена на полетные и радионавигационные карты, и информацию о которой КВС не имел.
