**МЕЖГОСУДАРСТВЕННЫЙ АВИАЦИОННЫЙ КОМИТЕТ**  
**КОМИССИЯ ПО РАССЛЕДОВАНИЮ АВИАЦИОННЫХ ПРОИСШЕСТВИЙ**

**ОКОНЧАТЕЛЬНЫЙ ОТЧЕТ**  
**ПО РЕЗУЛЬТАТАМ РАССЛЕДОВАНИЯ АВИАЦИОННОГО ПРОИСШЕСТВИЯ**

Вид авиационного происшествия	Катастрофа
Тип воздушного судна	Микросамолет «Авиатика-А890 СХ»
Государственный регистрационный опознавательный знак	RA-1151G
Идентификационный номер	ЕЭВС .03.0847
Владелец	Частное лицо
Авиационная администрация	Западно-Сибирское МТУ ВТ ФАВТ
Место происшествия	Россия, Оренбургская обл., Пономаревский район, координаты: 53° 19' 0,43" СШ; 054° 28' 0,77" ВД
Дата и время	22.05.2012, 15:40 UTC (21:40 местного времени), день

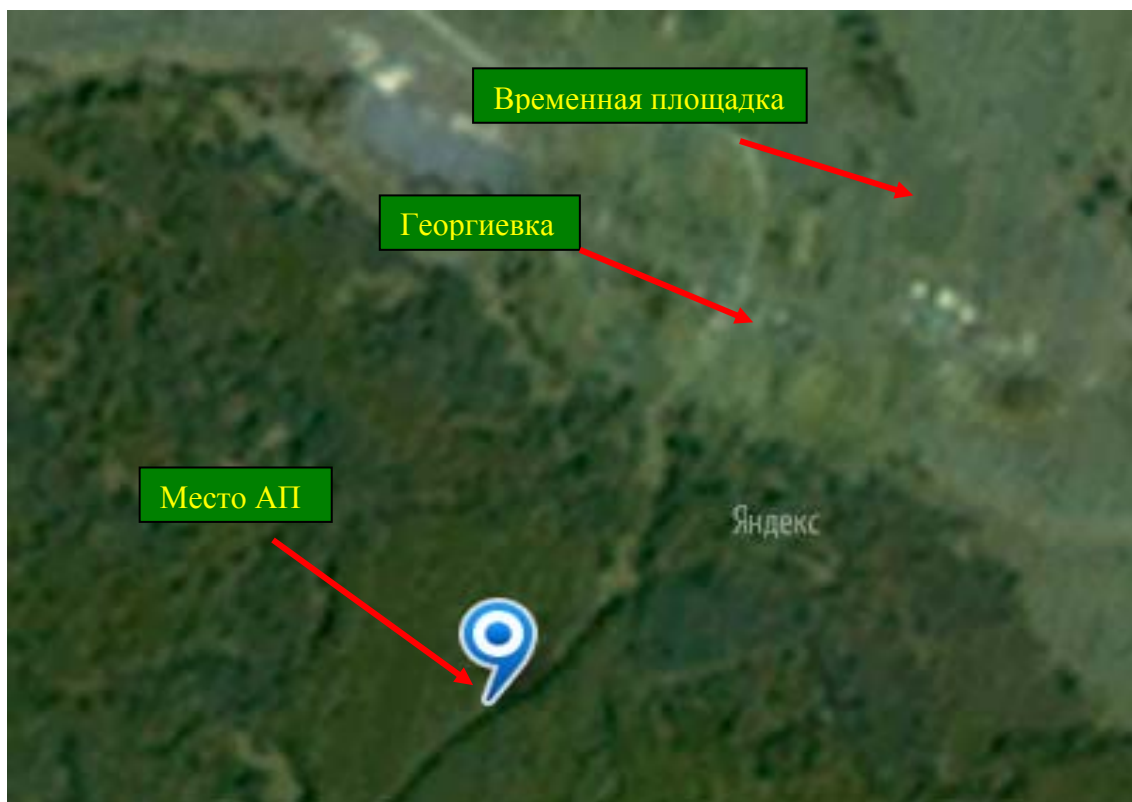
Рис. № 1. Место авиационного происшествия.

Место авиационного происшествия расположено в лесистой местности, на расстоянии 300 метров от н.п. Георгиевка (Рис. 1), координаты места АП: 53°19'0.43''СШ; 54°28'0.77''ВД. Высота над уровнем моря 291 м. Разброс элементов конструкции самолета незначительный. Кроки места авиационного происшествия приведены на (Рис. 2).

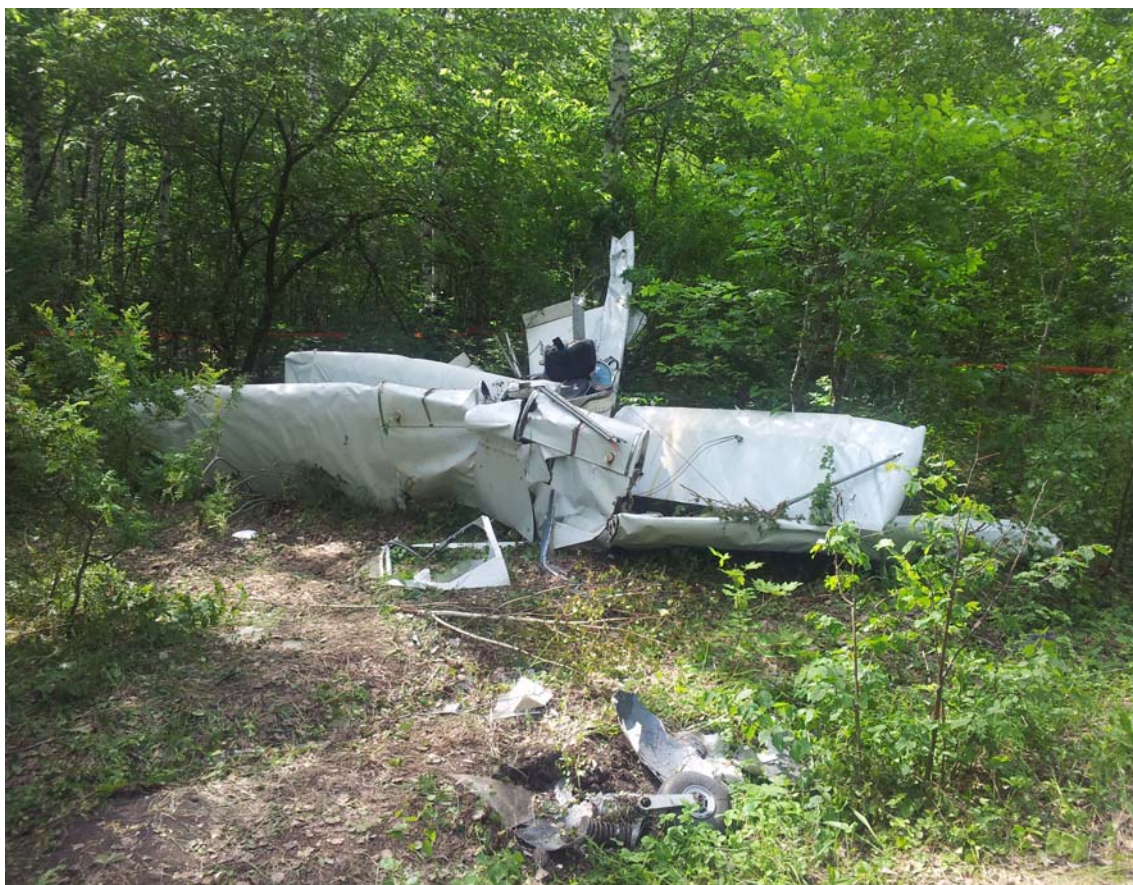
Рис. 3

В процессе вращения самолета двери кабины были оторваны и отброшены по траектории вращения самолета на расстояние: левая дверь – 3.25м слева от оси самолета, правая дверь – 0.5м справа от оси самолета. Остекление из оргстекла правой двери разрушилось полностью, левой частично (Рис. 3).

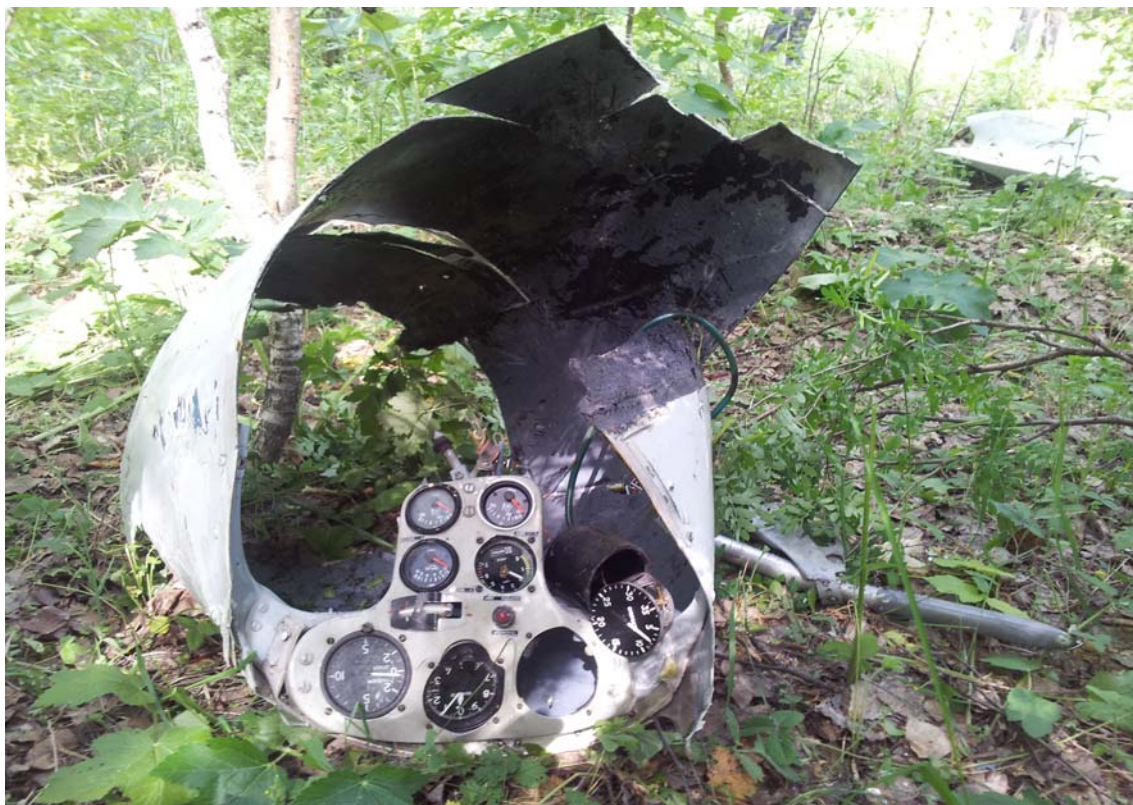
Рис. 5

- фрагменты самолета находятся в мелколесье на расстоянии 3-5 м от лесной дороги, соединяющей н.п.Георгиевка и н.п.Михайловка;
- средняя часть фюзеляжа с двигателем, винтом и плоскостями лежит в 6 м от места первого касания (Рис. 3);
- задняя часть фюзеляжа лежит в перевернутом положении килем вниз (Рис. 4);
- передняя часть фюзеляжа (приборная доска пилота и носовой обтекатель) лежат на расстоянии 7.1м вперед по направлению движения самолета. Рядом находится часть штанги ПВД (Рис.5);

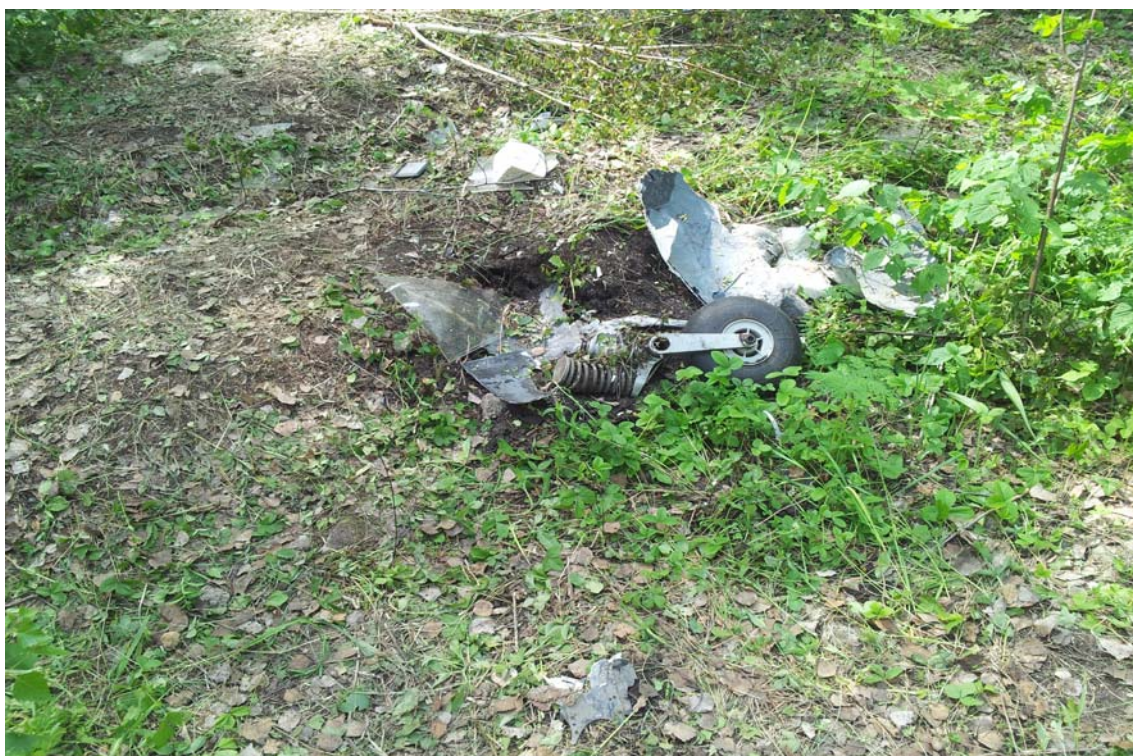
Рис. 6

- носовая стойка лежит рядом с дорогой с правой стороны от точки первого касания ВС о землю, на расстоянии 6м от средней части фюзеляжа. Справа и слева от стойки лежат осколки носового обтекателя (Рис. 6);
