**МЕЖГОСУДАРСТВЕННЫЙ АВИАЦИОННЫЙ КОМИТЕТ**  
**КОМИССИЯ ПО РАССЛЕДОВАНИЮ АВИАЦИОННЫХ ПРОИСШЕСТВИЙ**

**ОКОНЧАТЕЛЬНЫЙ ОТЧЕТ**  
**ПО РЕЗУЛЬТАТАМ РАССЛЕДОВАНИЯ АВИАЦИОННОГО ПРОИСШЕСТВИЯ**

Вид авиационного происшествия	Катастрофа
Тип воздушного судна	Гидросамолет, С-400 «Капитан»
Государственный регистрационный опознавательный знак	RA-0968G
Идентификационный номер	ЕЭВС.02.0365
Владелец	Частное лицо
Авиационная администрация	Южное МТУ ВТ ФАВТ МТ РФ
Место происшествия	Краснодарский край, Анапский район, Бугазский лиман  В азимуте 288° на удалении 9 км от станции Благовещенская. Координаты: 45°04,740' СШ, 037°01,452' ВД
Дата и время	30.09.2012 г, 12:40 UTC (16:40 местного времени), день

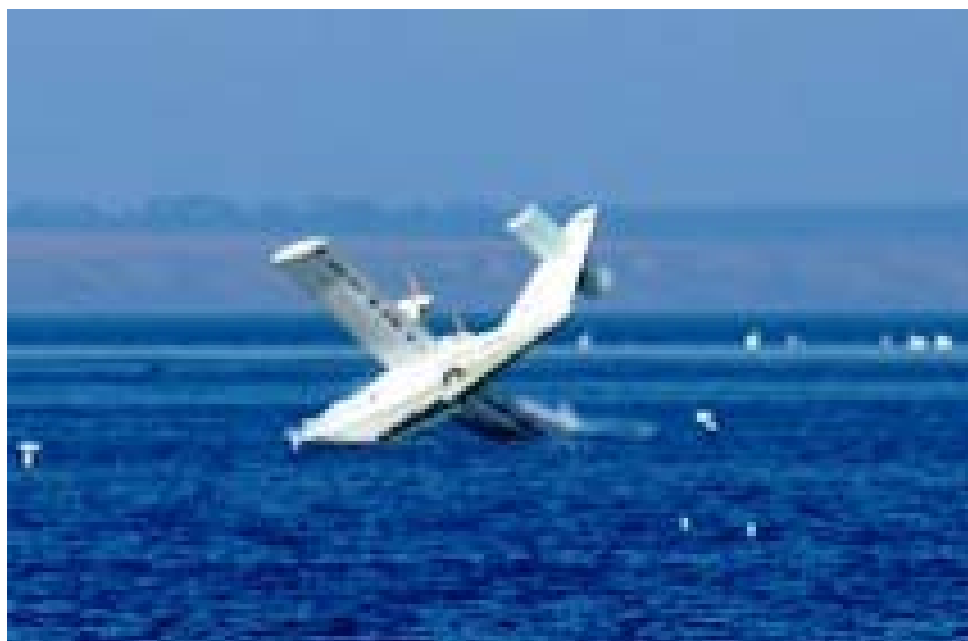
Столкновение гидросамолета С-400 «Капитан» RA-0968G с водной поверхностью произошло с  $\text{МК} \approx 300^\circ$  правой консолью крыла и правой передней частью днища фюзеляжа-лодки с углом наклона траектории на пикирование около  $30^\circ$  и правым креном  $20 \div 30^\circ$  (рис. 4.). Конфигурация ВС в момент столкновения с водной поверхностью соответствовала крейсерской конфигурации (закрылки убраны). Шасси у ВС отсутствуют.

Рис. 4. Столкновение гидросамолета С-400 «Капитан» RA-0968G с водной поверхностью

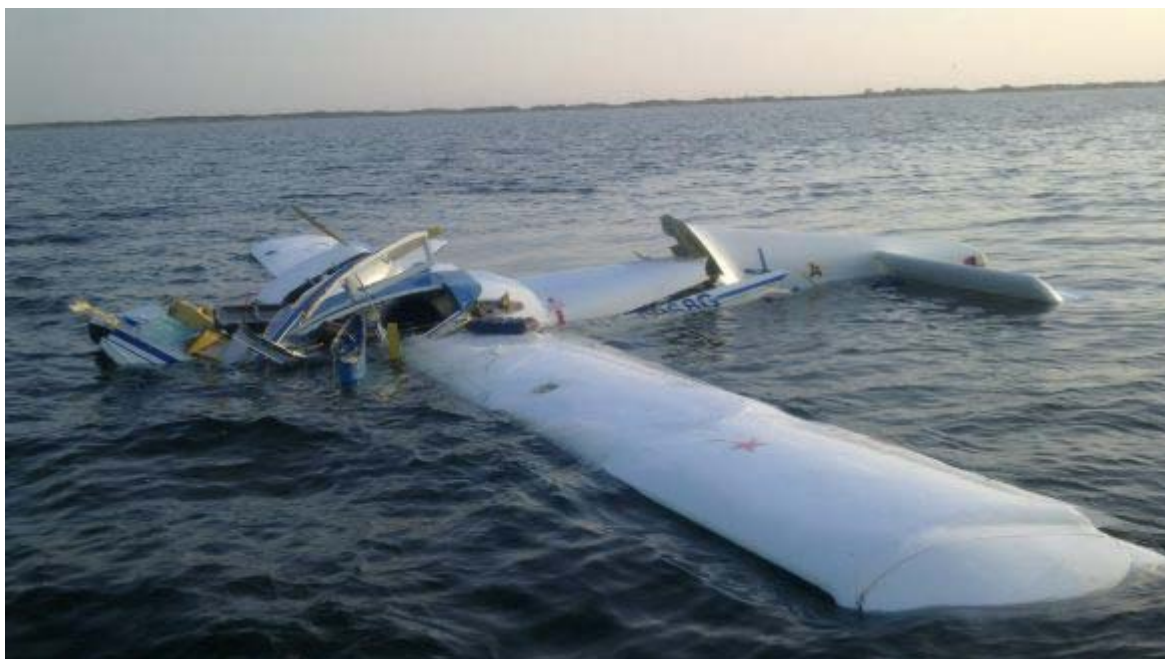
При столкновении с водной поверхностью и, в последующем, с дном лимана, ВС частично разрушилось. В месте падения гидросамолет лежал на водной поверхности, днище фюзеляжа-лодки соприкасалось с дном лимана. Носовая часть фюзеляжа-лодки, включая кабину, и правая консоль крыла были разрушены. Правый двигатель с пилоном был сорван с узлов крепления с куском обшивки фюзеляжа и лежал на правой консоли крыла. Левый двигатель с пилоном был сорван с узлов крепления и лежал под водой, на грунте, пилоном вверх. Правый элерон был сорван с креплений. Киль со стабилизаторами был сорван с фюзеляжа назад по полету. Правый стабилизатор был частично сорван с узлов крепления к килю (рис. 5.).

Рис. 5. Гидросамолет С-400 «Капитан» RA-0968G после столкновения с водной поверхностью

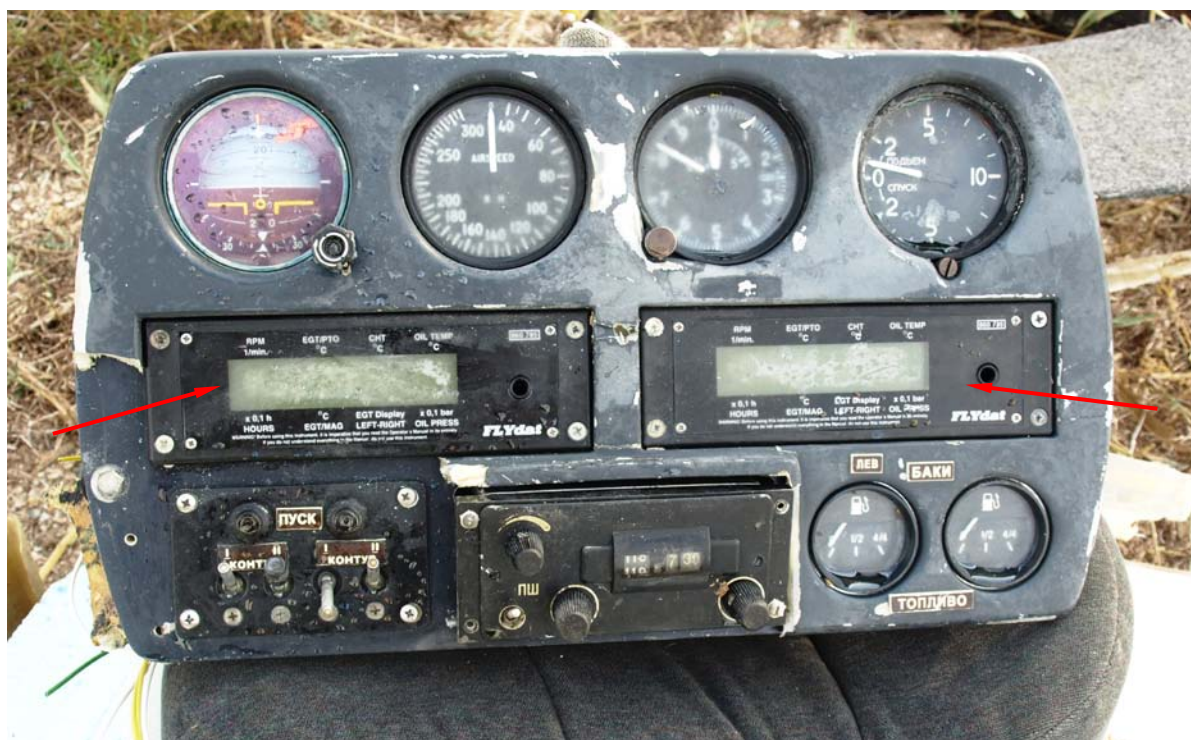
3.10.2012 г. при эвакуации фрагментов гидросамолета С-400 «Капитан» RA-0968G из воды на берег Бугазского лимана была обнаружена приборная доска ВС (рис. 6.)

Рис. 6. Приборная доска гидросамолета С-400 «Капитан» RA-0968G с приборами контроля работы двигателей

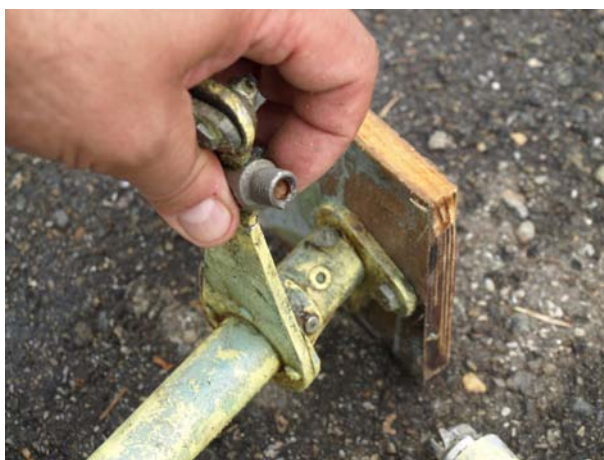
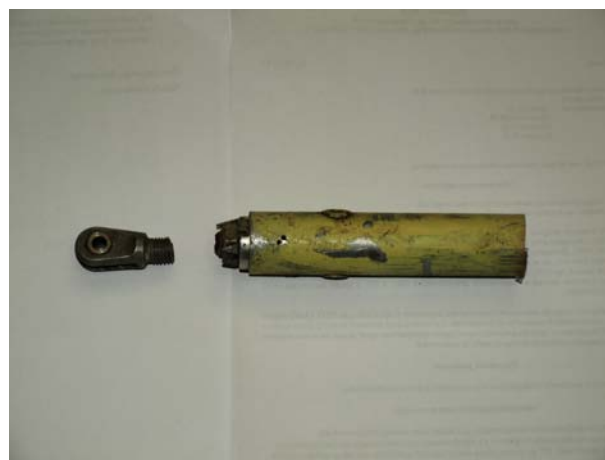
При выкладке и осмотре системы управления гидросамолета С-400 «Капитан» RA-0968G на ПП «Темрюк» были демонтированы отдельные элементы системы управления с целью определения природы их разрушения. Из системы управления рулем высоты демонтирована качалка и рулевая тяга с наконечником, расположенная в районе кабины гидросамолета (рис. 9.)

Рис. 9. Качалка и рулевая тяга с наконечником после демонтажа

Анализ изломов, проведенный с помощью светового бинокулярного микроскопа МБС-10, показал, что разрушения наконечников рулевых тяг системы управления ВС по высоте и левого элерона носят статический характер и образовались под воздействием однократных нерасчетных нагрузок при столкновении воздушного судна с водной поверхностью и дном лимана.

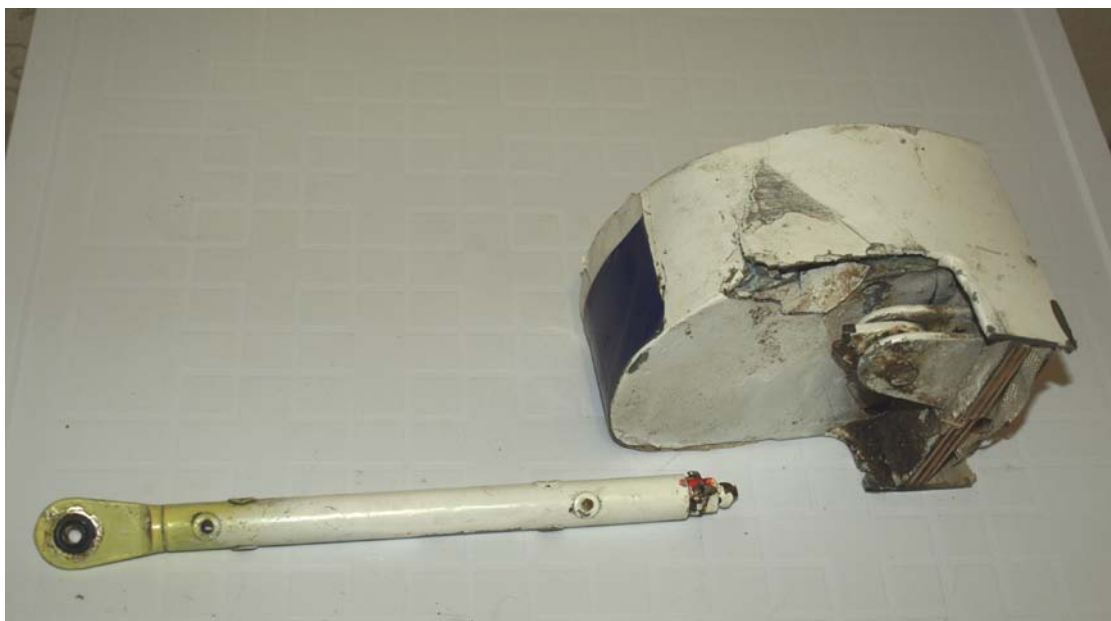
Из системы управления элеронами демонтирована левая рулевая тяга со сломанным наконечником и вырезан узел крепления левого элерона к рулевой тяге (рис. 10.).

Рис. 10. Вырезанный узел крепления левого элерона и рулевая тяга

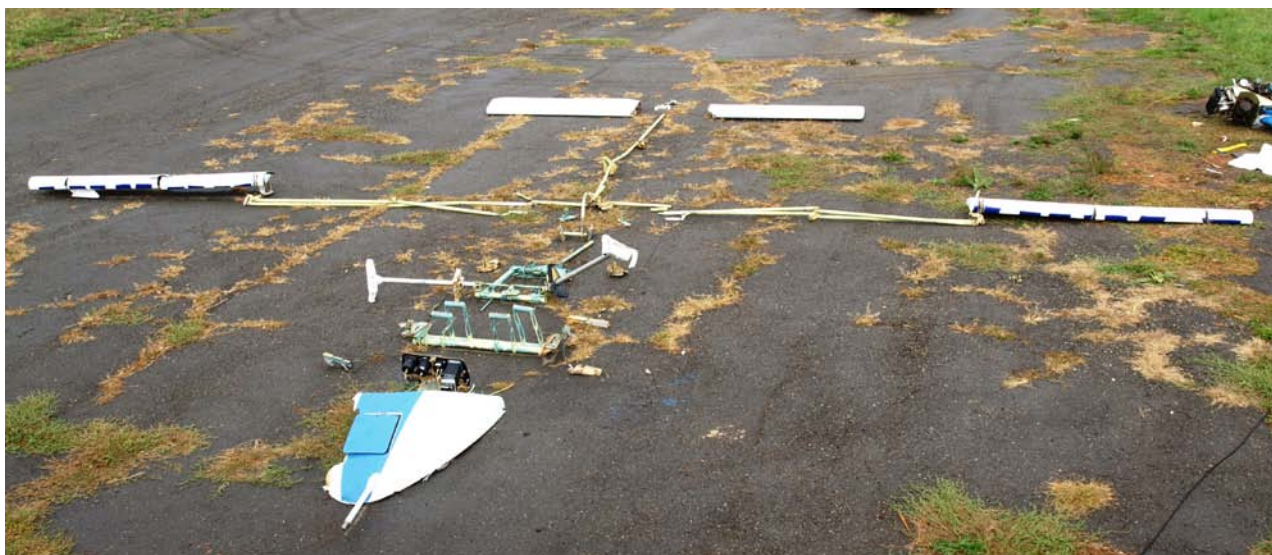
Рис. 15. Система управления гидросамолета С-400 «Капитан» RA-0968G после выкладки

На основании выкладки, осмотра системы управления гидросамолета и экспертного заключения по рулевым тягам системы управления сделан вывод, что все повреждения и разрушения элементов конструкции управления гидросамолета возникли в результате соударения ВС с водной поверхностью и дном лимана.

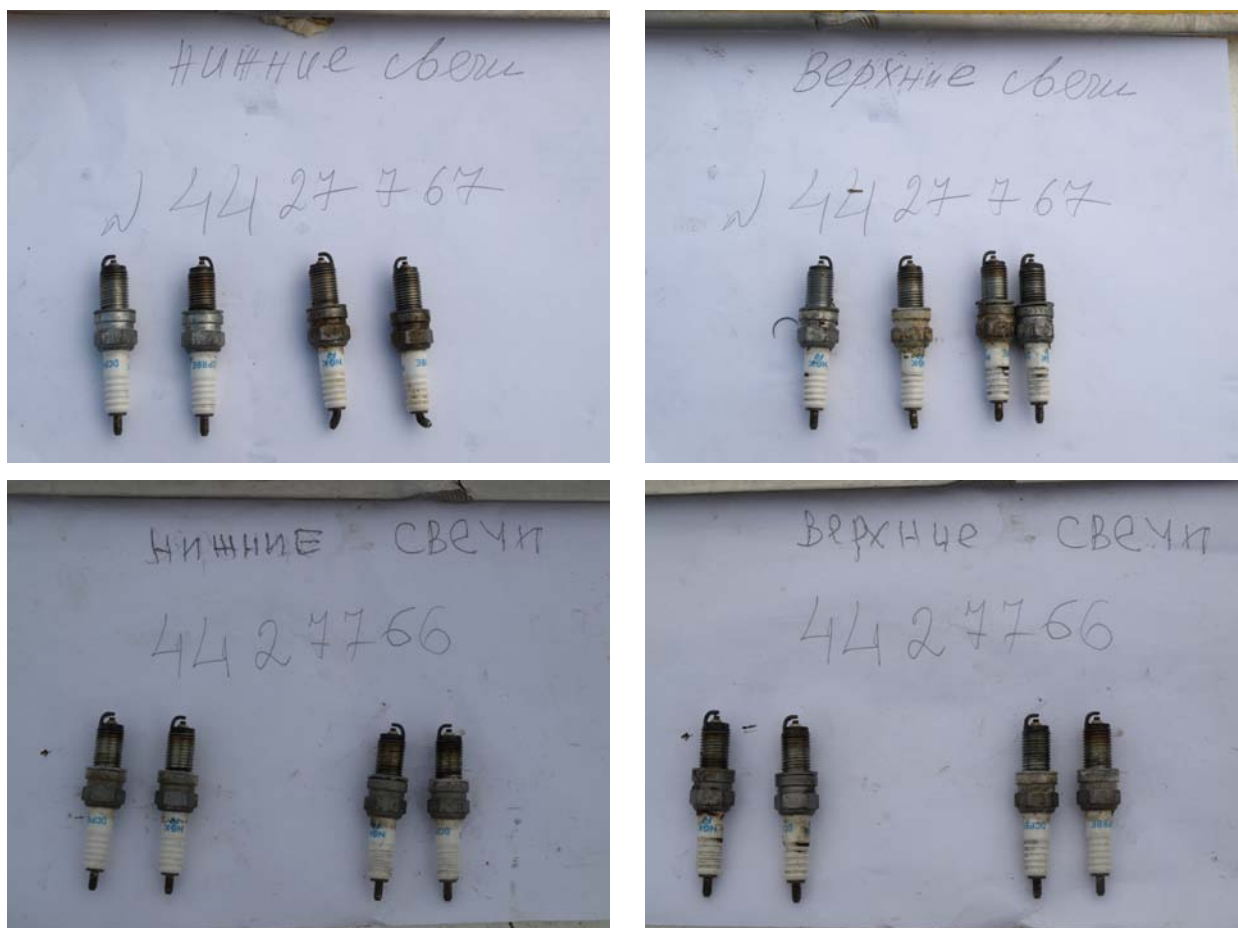
2. Осмотр свечей, выкрученных из двигателя в месте ответственного хранения, показал, что все свечи находятся в работоспособном состоянии (рис. 16.).

Рис. 16. Состояние свечей двигателей

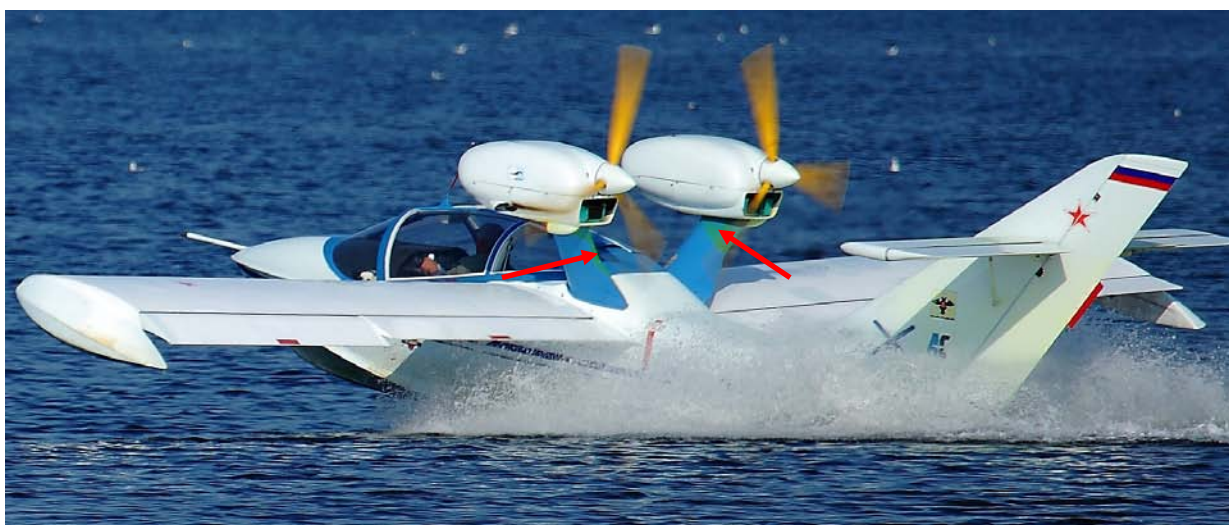
*Особенности компоновки силовой установки (толкающий воздушный винт, переднее расположение воздухозаборника для продувки радиаторов) не позволяет эксплуатировать двигатели на повышенных оборотах без движения, т.к. продувка радиаторов и капота осуществляется за счет скоростного потока. Длительная работа на повышенном режиме без движения привела к росту температур масла и охлаждающей жидкости. При температуре охлаждающей*

*жидкости выше 110-115°C происходит значительное расширение охлаждающей жидкости и переполнение переливного бачка. Следы зеленой жидкости (наиболее вероятно – охлаждающая жидкость) на пилонах и капотах двигателях дополнительно свидетельствуют о значительном перегреве двигателя. При выбросе охлаждающей жидкости падает эффективность системы, что вызывает лавинообразный рост температуры охлаждающей жидкости и дальнейшую потерю жидкости.*

Рис. 17. Потечи охлаждающей жидкости на пилонах двигателей при взлете ВС

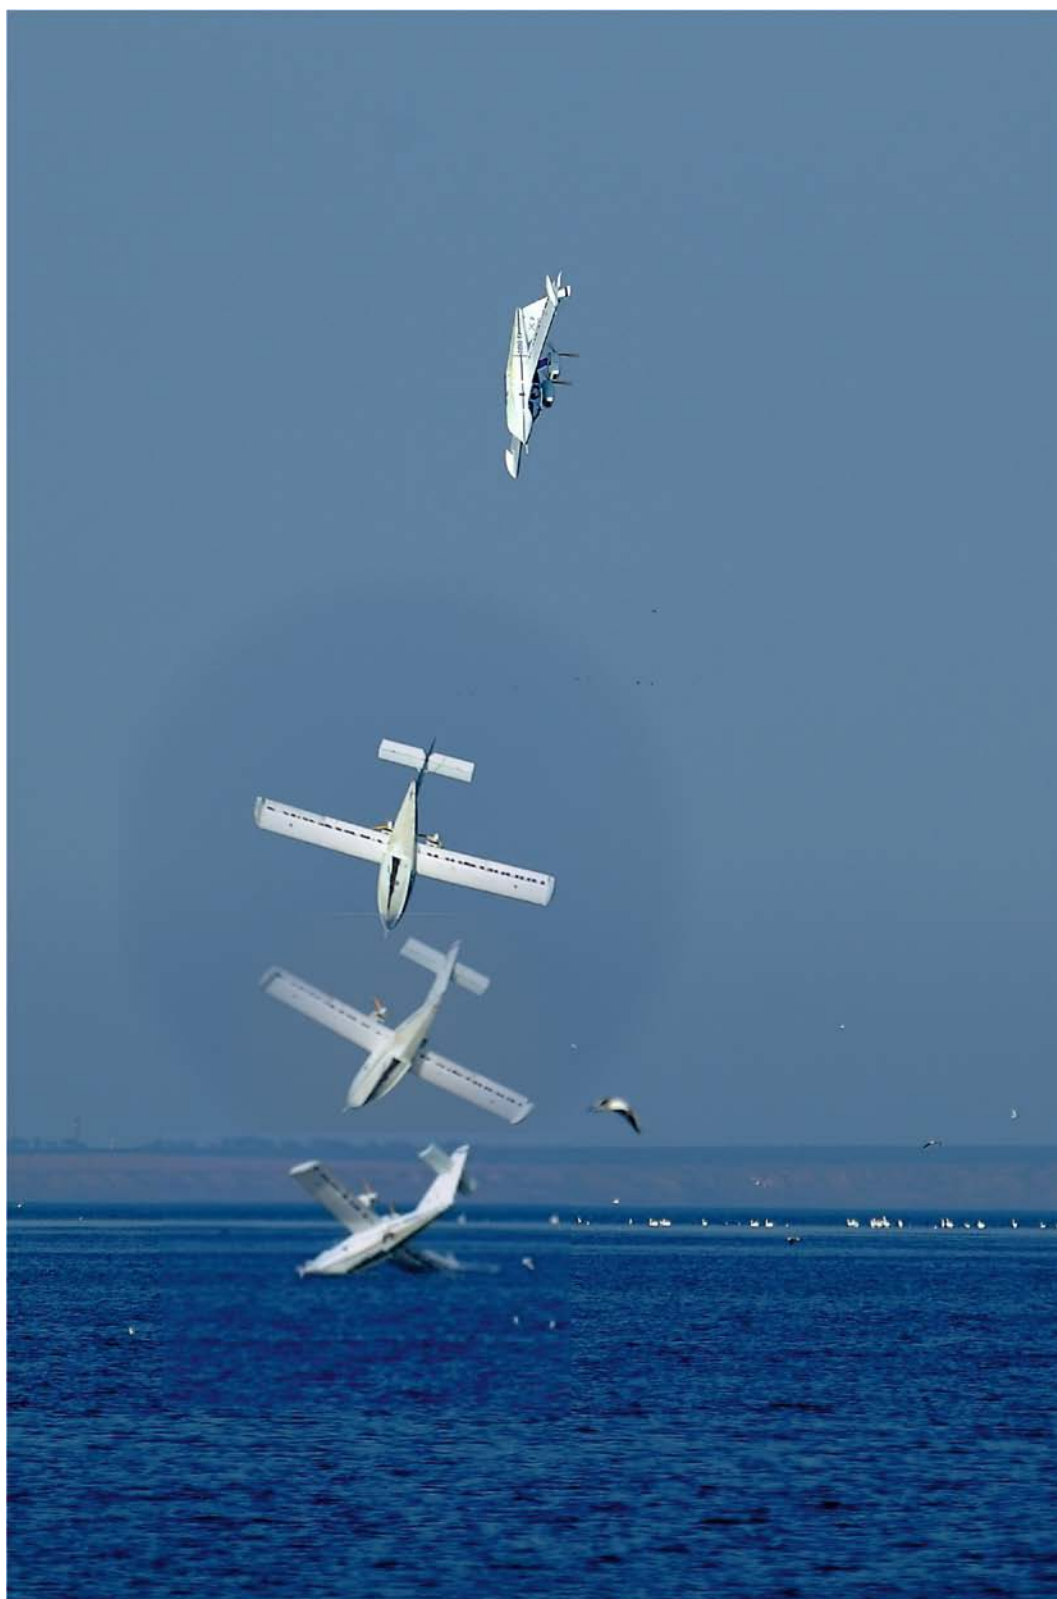
Рис. 18. Фотомонтаж падения гидросамолета С-400 «Капитан» RA-0968G

Однозначно определить причину выхода ВС на режим сваливания и действия КВС не представилось возможным из-за отсутствия на самолете бортового регистратора параметрической информации. КВС выполнял полет в состоянии средней степени алкогольного опьянения.
