МЕЖГОСУДАРСТВЕННЫЙ АВИАЦИОННЫЙ КОМИТЕТ
КОМИССИЯ ПО РАССЛЕДОВАНИЮ АВИАЦИОННЫХ ПРОИСШЕСТВИЙ

ОКОНЧАТЕЛЬНЫЙ ОТЧЕТ
ПО РЕЗУЛЬТАТАМ РАССЛЕДОВАНИЯ АВИАЦИОННОГО ПРОИСШЕСТВИЯ

Вид авиационного происшествия	Катастрофа
Тип воздушного судна	ЕЭВС самолёт АИ-10
Идентификационный номер	ЕЭВС.03.0806
Государственный регистрационный опознавательный знак	РА-0489G
Владелец	Частное лицо
Авиационная администрация	МТУ ВТ ЦР ФАВТ МТ РФ
Место происшествия	Московская область, Солнечногорский район, пос. Пятница. В районе полётов п/п «Шевлино». Координаты места АП: 56°05,653' СШ; 036°47,477' ВД.
Дата и время	09.06.2013, 11:30 UTC (15:30 местного времени), день.

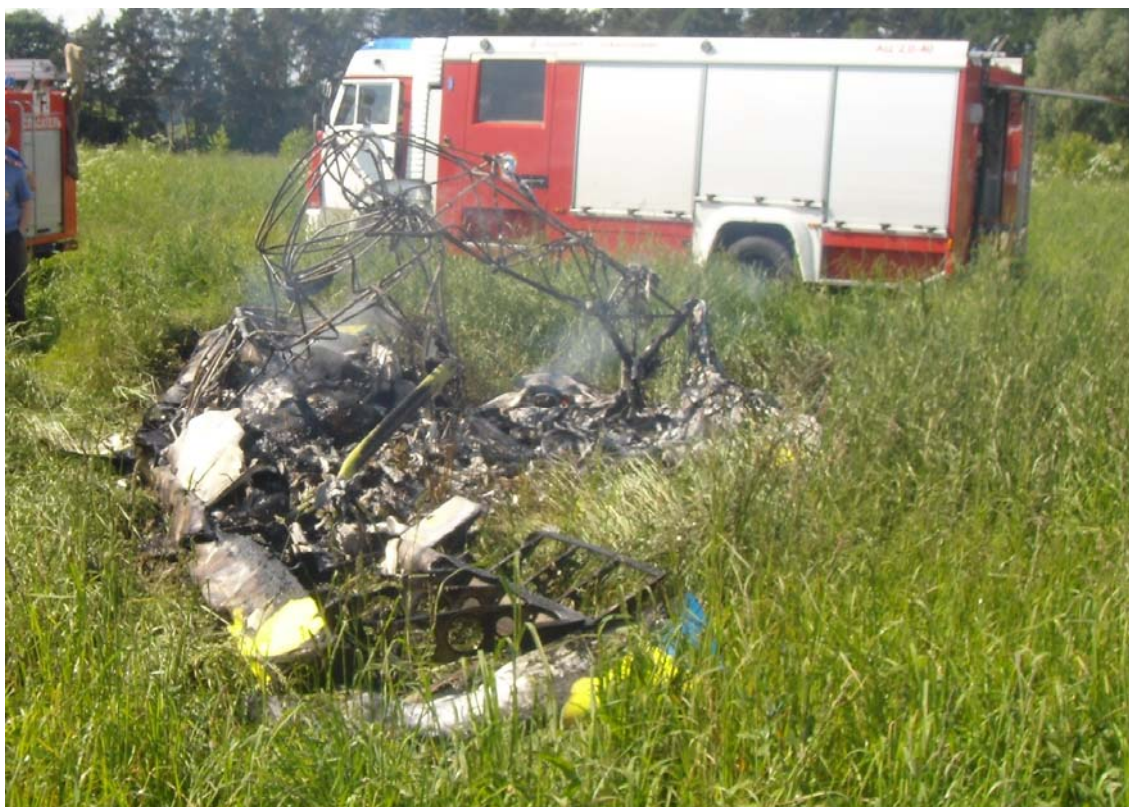
В результате столкновения с земной поверхностью ВС полностью разрушено. От возникшего пожара элементы конструкции ВС частично сгорели, оставшиеся – повреждены огнём (Рис 1).

Рис 1. Элементы конструкции ВС на месте падения.

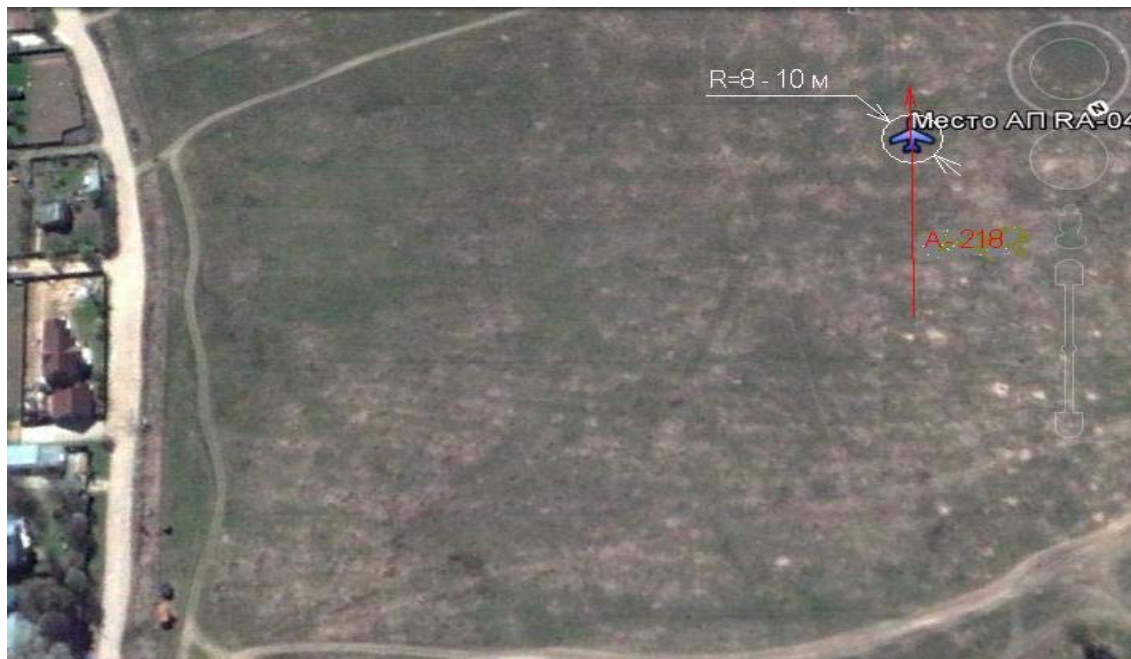
Рис. 4. Место АП

Обгоревшие обломки самолёта расположены на поляне, на удалении 1180 м с магнитным азимутом 212° от КТА посадочной площадки. Центр фюзеляжа самолёта расположен в точке с координатами 56° 05,653' СШ; 036° 47,477' ВД. Элементы и части самолёта разбросаны компактно. Площадь разброса представляет собой окружность радиусом 6-7 м от центра фюзеляжа. Мелкие фрагменты обшивки и остекления кабины расположены на площади, ограниченной окружностью радиусом 8-10 м. Данный факт

свидетельствует о том, что падение ВС происходило по траектории, близкой к вертикальной, с небольшой поступательной скоростью. Продольная ось самолёта расположена с азимутом 218° (Рис. 4; Рис. 5).

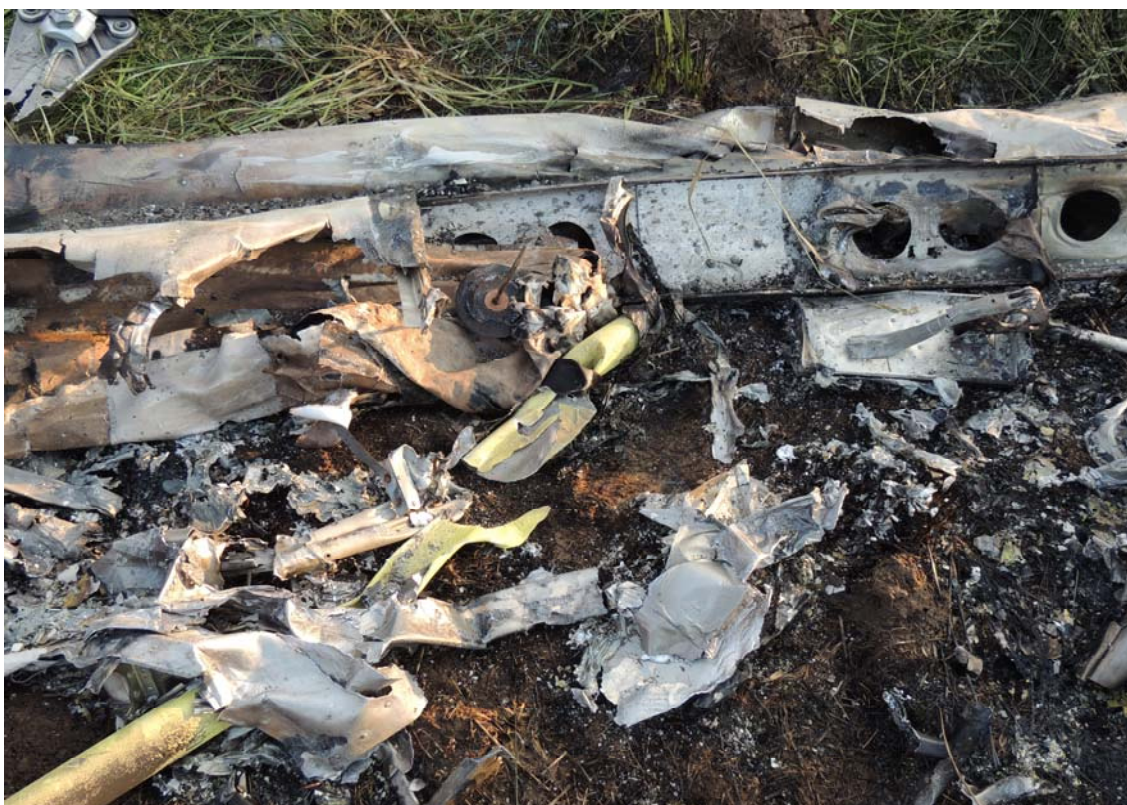
Передняя часть фюзеляжа и кабина пилотов полностью разрушены. Крыло самолёта лежит на земле, значительно повреждённое и обгоревшее. Подкосы крепления крыла сломаны (Рис. 6). Органы управления рулевыми поверхностями (рычаг управления

Рис. 6. Правая плоскость крыла ВС

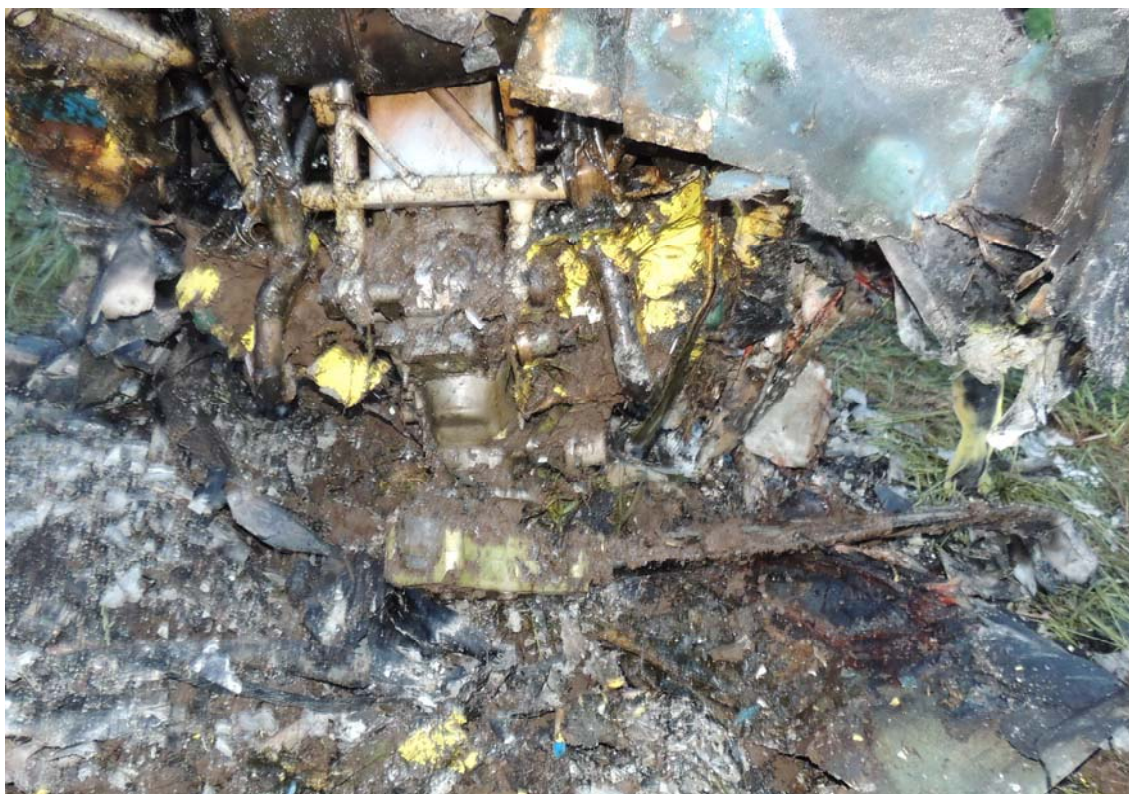
Двигатель и часть моторамы находятся в земле, на глубине 20-30 см, под кабиной пилотов. Ось втулки воздушного винта расположена под углом, близким к 90° относительно поверхности земли. Угол оси втулки винта и глубина погружения свидетельствуют о том, что первое касание с землёй произошло носовой частью самолёта, в положении, близком к отвесному пикированию со значительной вертикальной скоростью.

Две лопасти винта отделены от втулки в комлевой части, третья лопасть находится на своем месте значительно обгоревшая (Рис. 7.).

Рис. 7. Двигатель с воздушным винтом

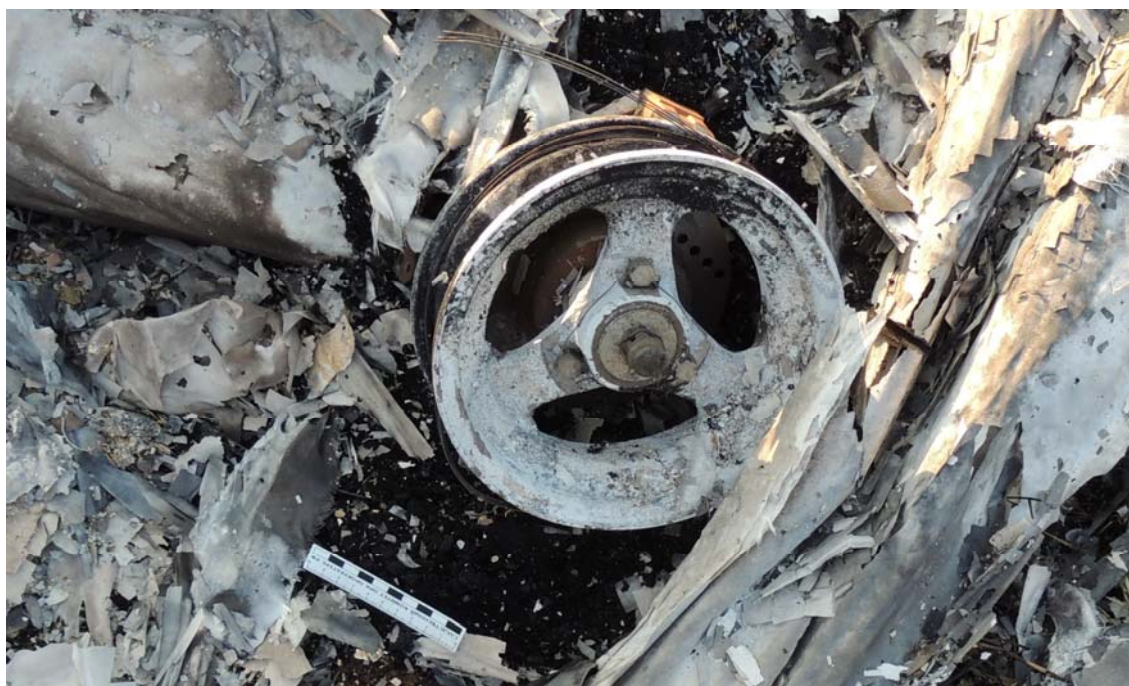
Подкосы основных неубирающихся колёс шасси сломаны и обгорели. Реборды колёс механических повреждений не имеют, подверглись воздействию высокой температуры при пожаре (Рис. 8.).

Рис. 8. Реборда основного колеса ВС

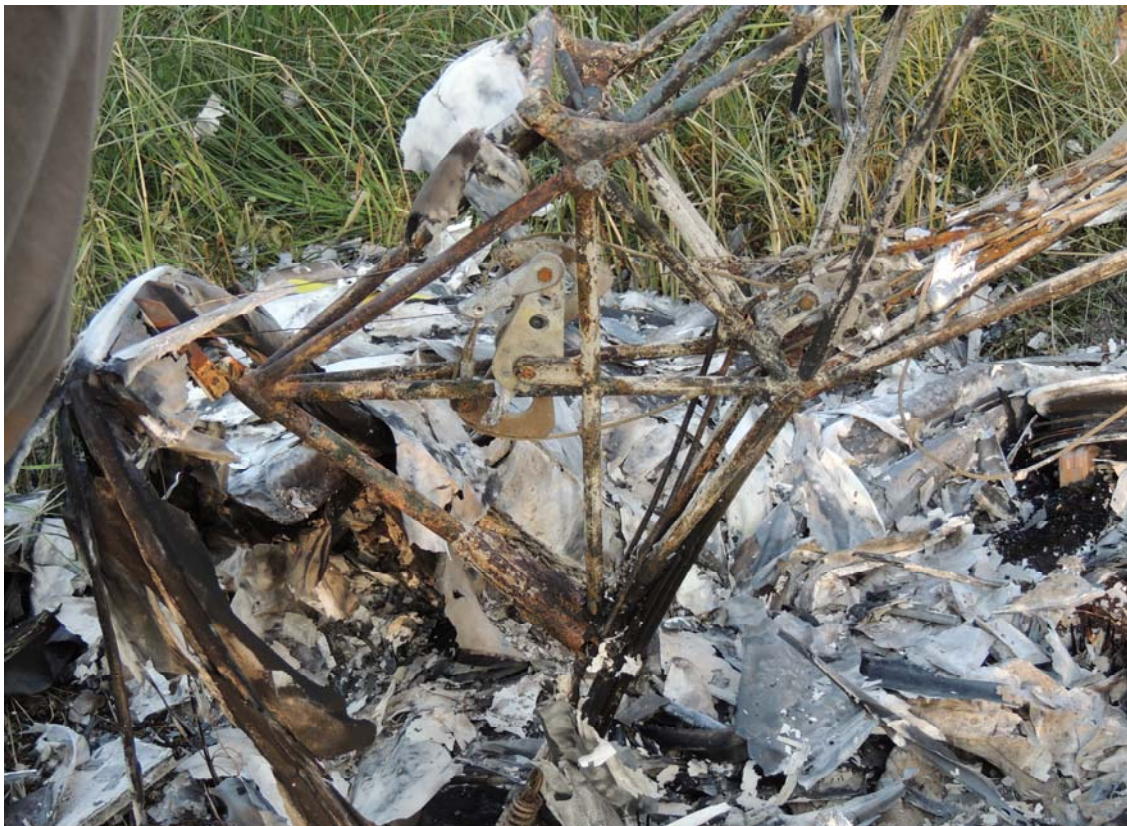
Внешняя обшивка хвостовой части самолёта, киля и стабилизатора полностью сгорела. Элементы силового каркаса хвостовой части самолёта выгнуты вверх и вперёд по полёту. Такой вид деформации характерен для прямого лобового удара носовой частью самолёта.

На элементах силового каркаса видна обгоревшая тросовая проводка управления рулевыми поверхностями самолёта (Рис. 9.). Хвостовое управляемое колесо внешних

Рис. 9. Хвостовая часть ВС

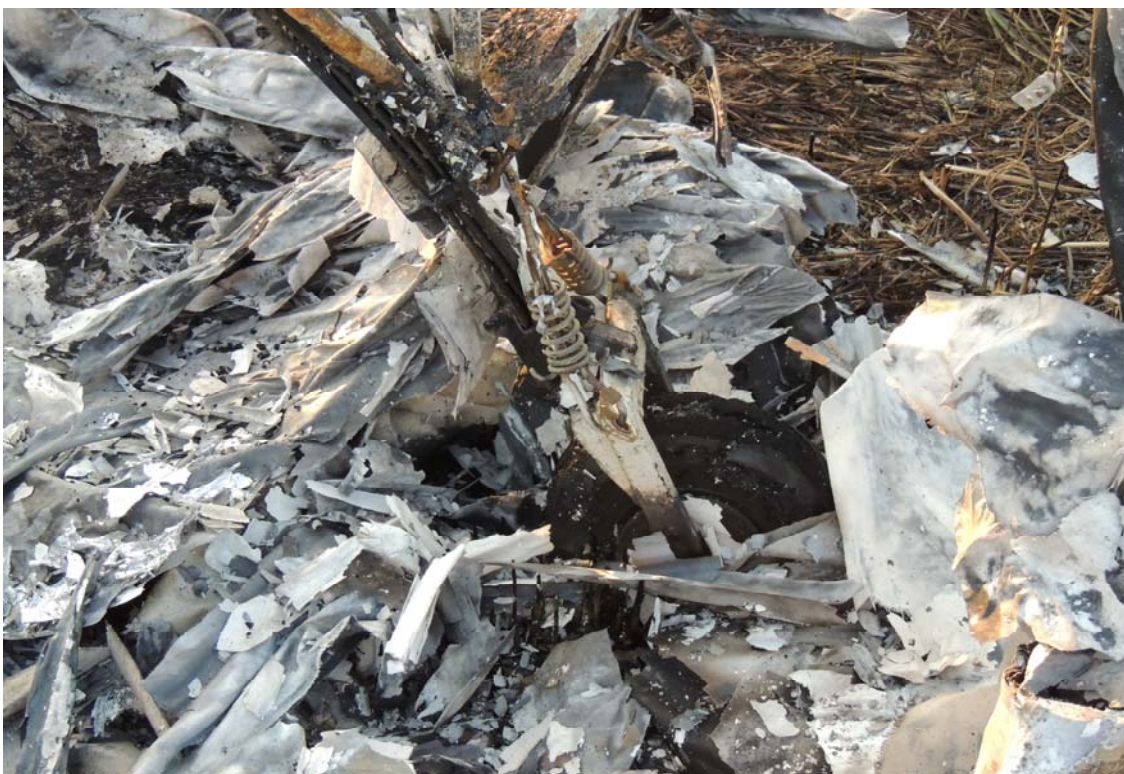
повреждений не имеет, подверглось воздействию высокой температуры при пожаре (Рис. 10). Элементы тросовой проводки управления колесом штатно подсоединены и внешних повреждений и обрывов не имеют.

Рис. 10. Хвостовое управляемое колесо ВС

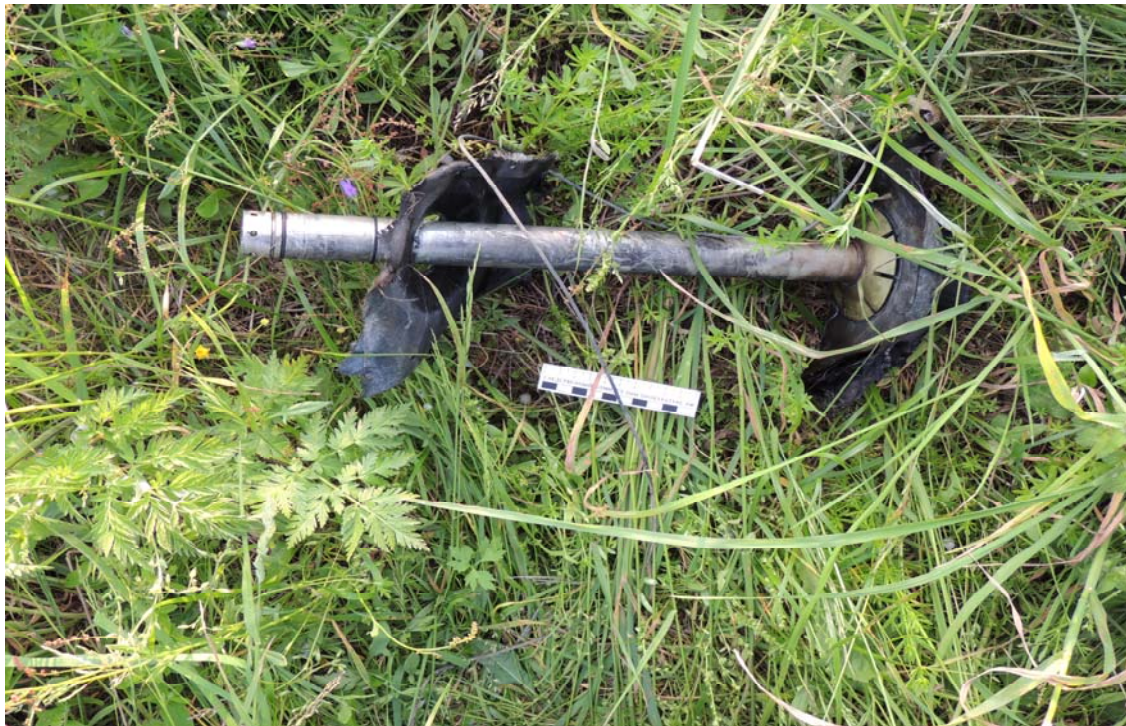
На удалении 5 м от хвостовой части самолёта, против направления полёта, лежит поршень пиропатрона спасательной системы самолёта (Рис. 11). Пакет парашюта спасательной системы находится внутри обломков кабины обгоревший в собранном положении (Рис. 12).

Рис. 11. Поршень пиропатрона спасательной системы

На основании целостности обгоревшего пакета парашюта можно утверждать, что срабатывание пиропатрона произошло под воздействием высоких температур при пожаре.

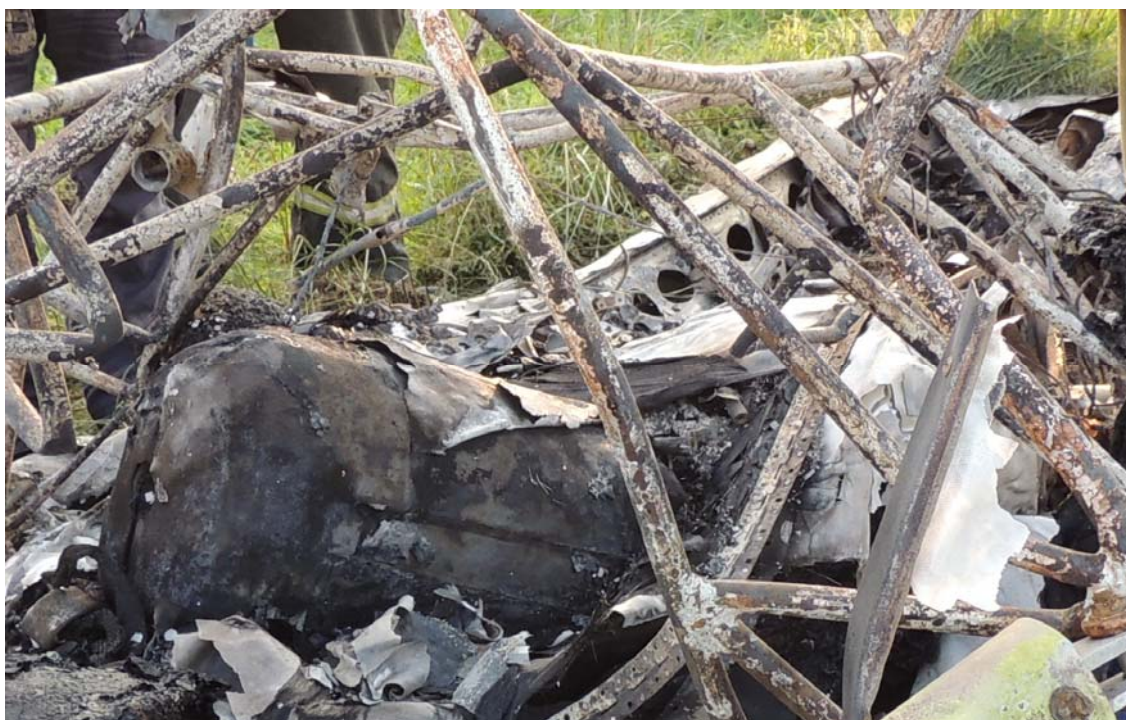
Рис. 12. Пакет парашюта спасательной системы.

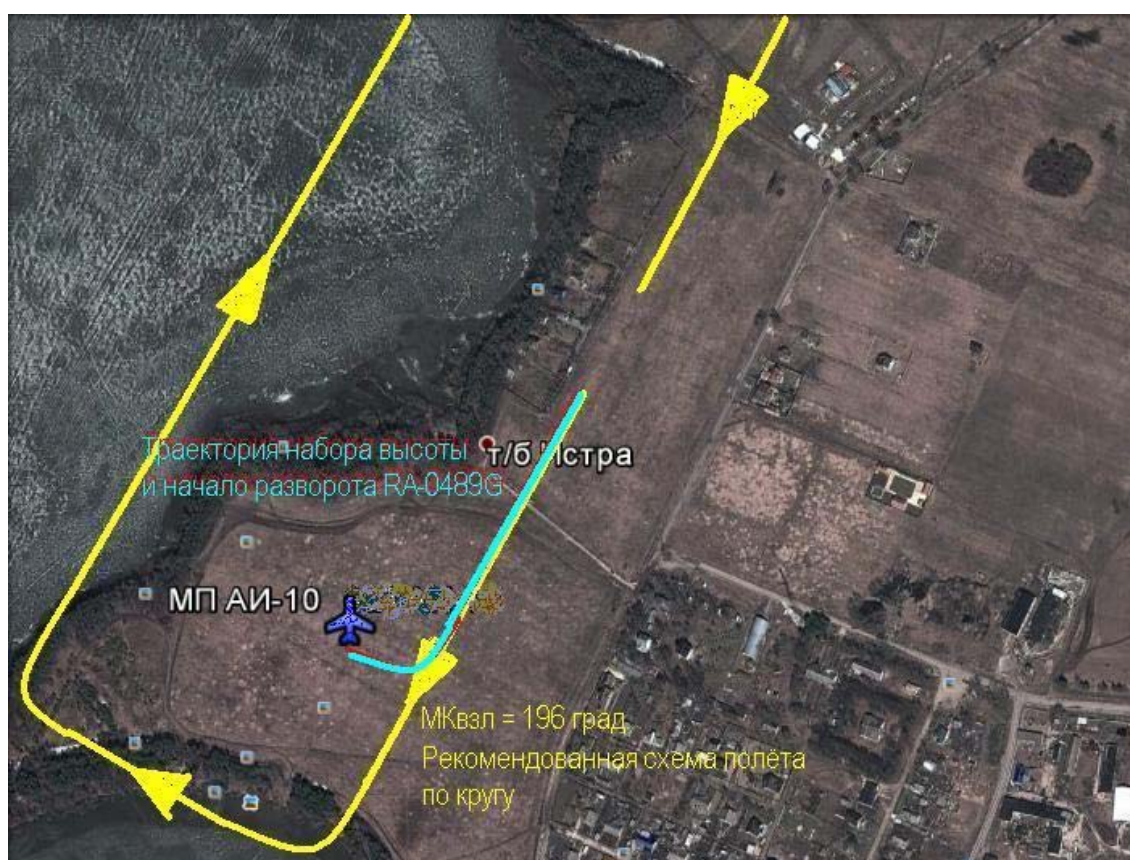
По схеме полётов начало первого разворота рекомендовано производить на удалении 1700-1800 м от торца полосы, после пересечения береговой черты над акваторией водохранилища. Пилот начал выполнение первого разворота значительно раньше. Место падения ВС находится на удалении 800 м от торца ГВП. Высота 100 м (по оценке очевидцев) была достигнута на удалении от ГВП, значительно меньшем, чем рекомендовано схемой полётов (Рис № 13).

Рис № 13. Рекомендованная схема полёта по кругу и траектория полёта RA-0489G

С большой долей вероятности этот факт говорит о том, что набор производился на режиме максимального угла набора, то есть на минимальной скорости полёта и на угле атаки, близком к критическому. Предупреждение пилота о приближении к критическому углу атаки на самолёте не предусмотрено и внешние признаки срыва потока в виде тряски самолёта наступают только в момент сваливания.
