МЕЖГОСУДАРСТВЕННЫЙ АВИАЦИОННЫЙ КОМИТЕТ
КОМИССИЯ ПО РАССЛЕДОВАНИЮ АВИАЦИОННЫХ ПРОИСШЕСТВИЙ

ОКОНЧАТЕЛЬНЫЙ ОТЧЕТ
ПО РЕЗУЛЬТАТАМ РАССЛЕДОВАНИЯ АВИАЦИОННОГО ПРОИСШЕСТВИЯ

Вид авиационного происшествия	Катастрофа
Тип воздушного судна	ЕЭВС Х-32 «Бекас»
Идентификационный номер	ЕЭВС.03.0918
Государственный регистрационный опознавательный знак	RA-1264G
Владелец	Частное лицо
Эксплуатант	Уфимский учебно-методический центр МА
Авиационная администрация	Приволжское МТУ ВТ ФАВТ
Место происшествия	Район полётов посадочной площадки «Первушино». Координаты места АП 54°58,148' СШ; 55°49,144' ВД
Дата и время	01.09.2013 в 05:05 UTC (11:05 местного времени), день.

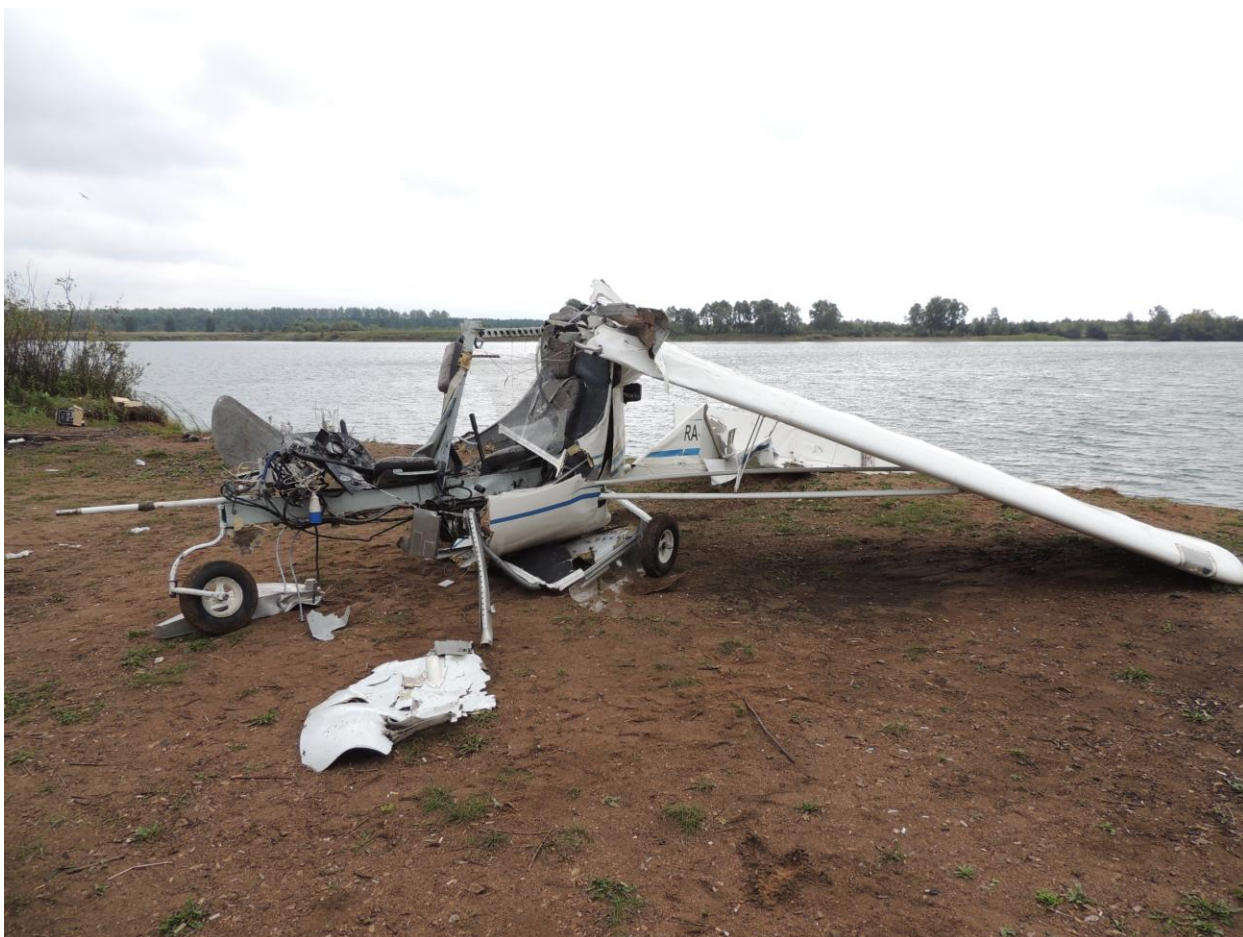
В результате разрушения, начавшегося в воздухе, и полученного при ударе о водную поверхность озера ВС разрушено. Силовые элементы фюзеляжа и моторама деформированы и сломаны. Правая консоль крыла оторвана. Поиски оторванной полуплоскости крыла, проводимые в процессе ПСР, результатов не дали. Кабина экипажа полностью разрушена (Рис. 1; Рис. 2)

Рис. 1. Разрушенная кабина ВС, извлечённого из воды.

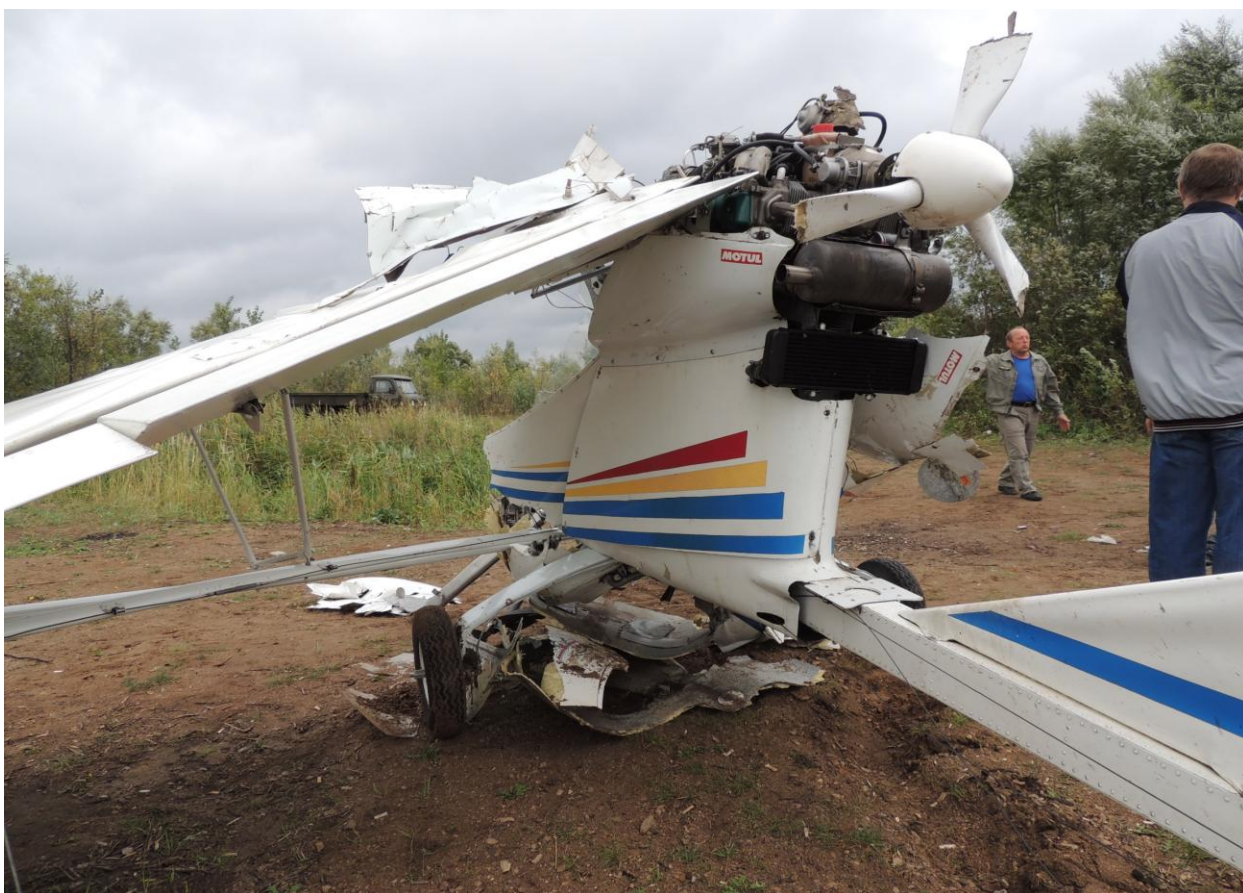
Рис. 2. Вид хвостовой части ВС с левой полуплоскостью крыла, извлечённые из воды.

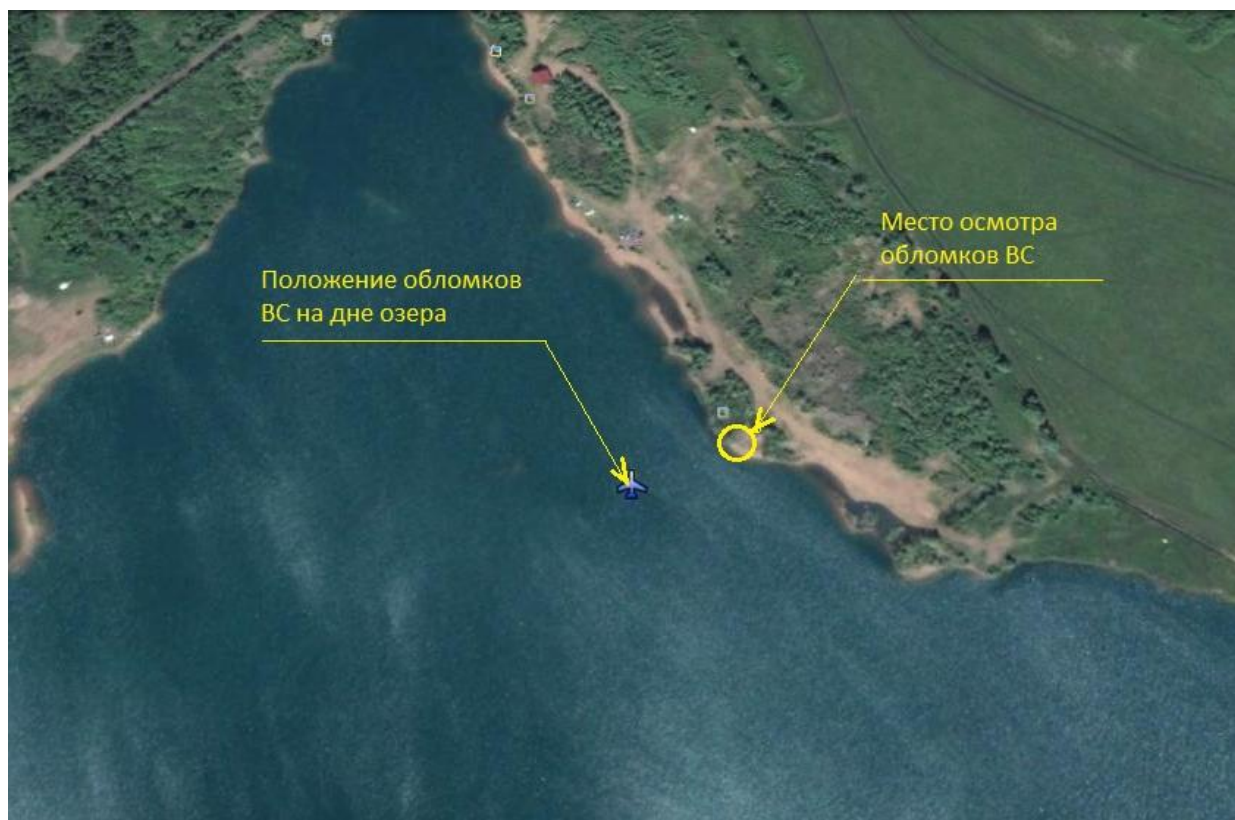
Обломки самолёта были подняты со дна озера в точке с координатами 54°58,148' СШ; 55°49,144' ВД и находились на северном берегу озера (Рис № 2).

Рис. № 2. Место АП

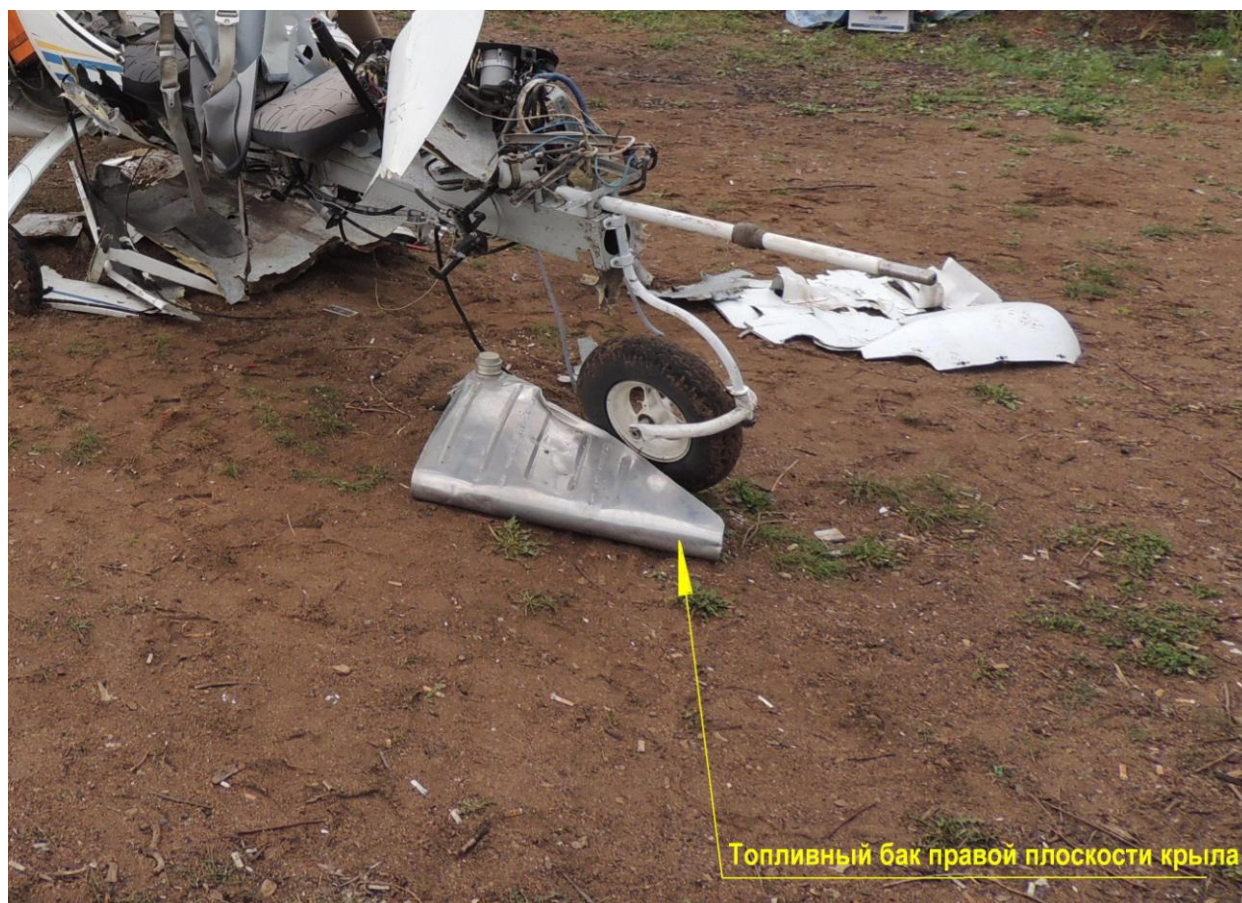
Кабина пилотов полностью разрушена. Приёмник статического и динамического давления воздуха внешних повреждений не имеет. Конструкция основных и носовой опор шасси внешних повреждений не имеют. Рядом с носовой опорой шасси лежит топливный бак из правой плоскости крыла. Приборная доска сорвана со своего штатного места. Радиостанция сорвана с кронштейна крепления и находится на земле рядом с хвостовой частью самолёта. Кресла пилотов находятся на своих местах без повреждений. Привязные ремни на обоих местах целы. Замки фиксации ремней исправны. Спаренные ручки управления рулевыми поверхностями самолёта не деформированы и соединены с проводкой управления. Правая полуплоскость крыла отсутствует. Передний узел крепления плоскости к фюзеляжу не повреждён и на нём присутствует обломанный фрагмент переднего лонжерона. Узел крепления подкосов правой плоскости разрушен. Задний узел крепления крыла к фюзеляжу не повреждён, на нем закреплён фрагмент заднего лонжерона плоскости со следами скручивания вверх и назад по полёту (Рис. № 3, 4). Наличие данных повреждений, а также отдельно лежащего топливного бака, свидетельствует о разрушении узлов крепления и конструкции правой плоскости ещё до удара о поверхность воды.

Рис. № 3. Вид передней части с правого борта ВС.

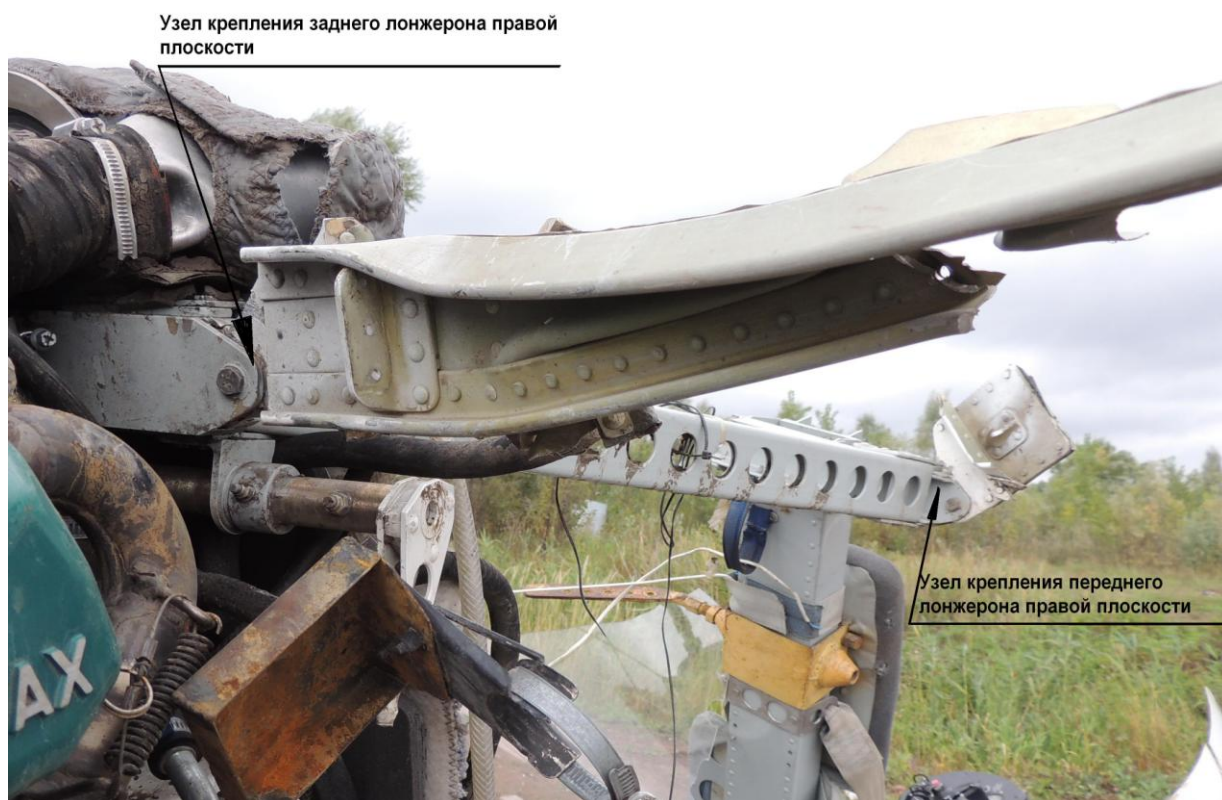
Рис. № 4. Узлы крепления правой плоскости крыла.

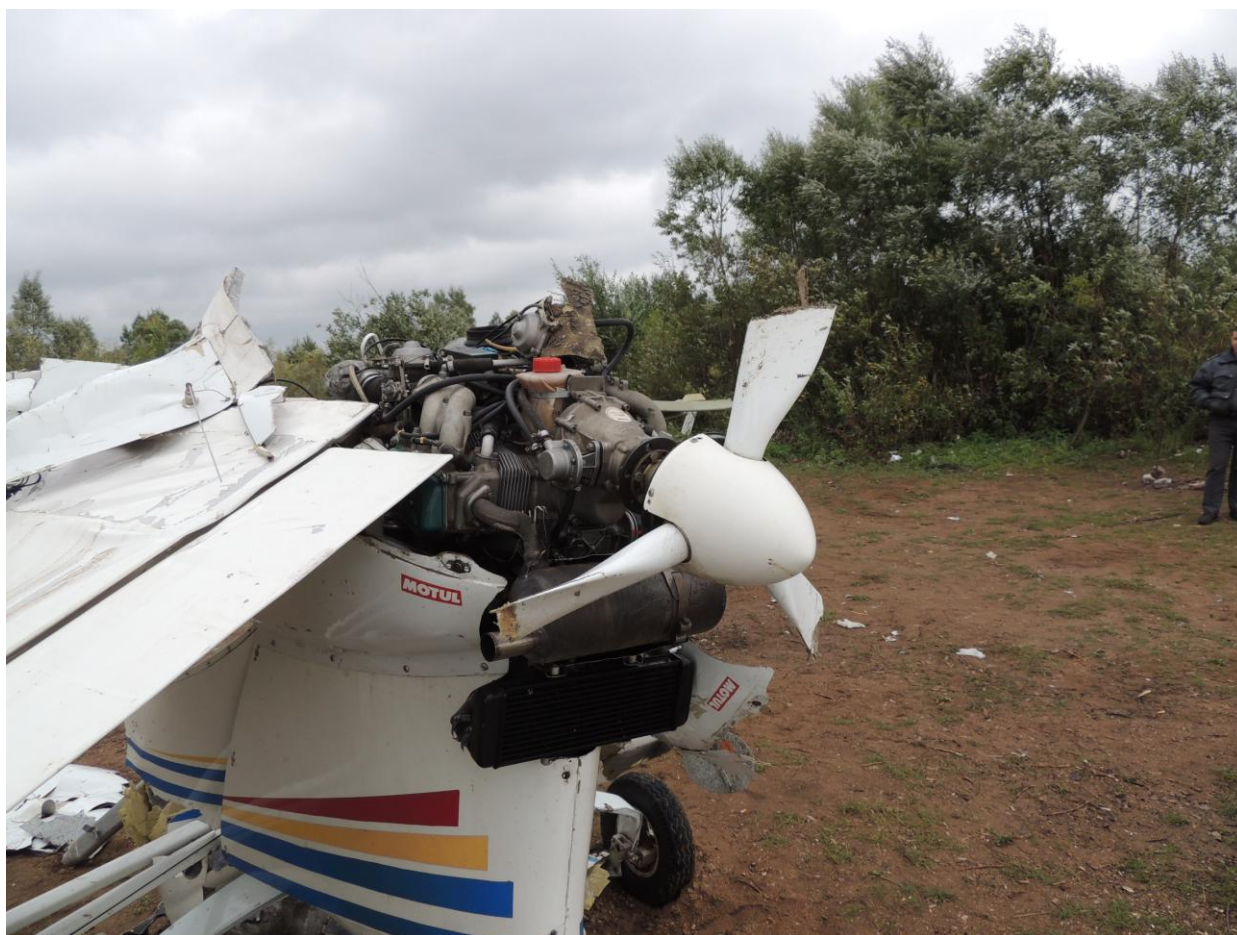
За задней силовой стенкой кабины расположен основной топливный бак без внешних повреждений. Трубки подачи топлива оборваны. Рама крепления двигателя деформирована и сломана. Капот двигателя отсутствует. Правый карбюратор двигателя оторван и висит на тросике управления заслонками. Редуктор воздушного винта внешних повреждений не имеет. Винт с коком находятся на штатном месте. Лопастей винта обломаны приблизительно на две трети своей длины. Масляный радиатор внешних повреждений не имеет (Рис. № 5).

Рис. № 5. Двигатель с воздушным винтом.

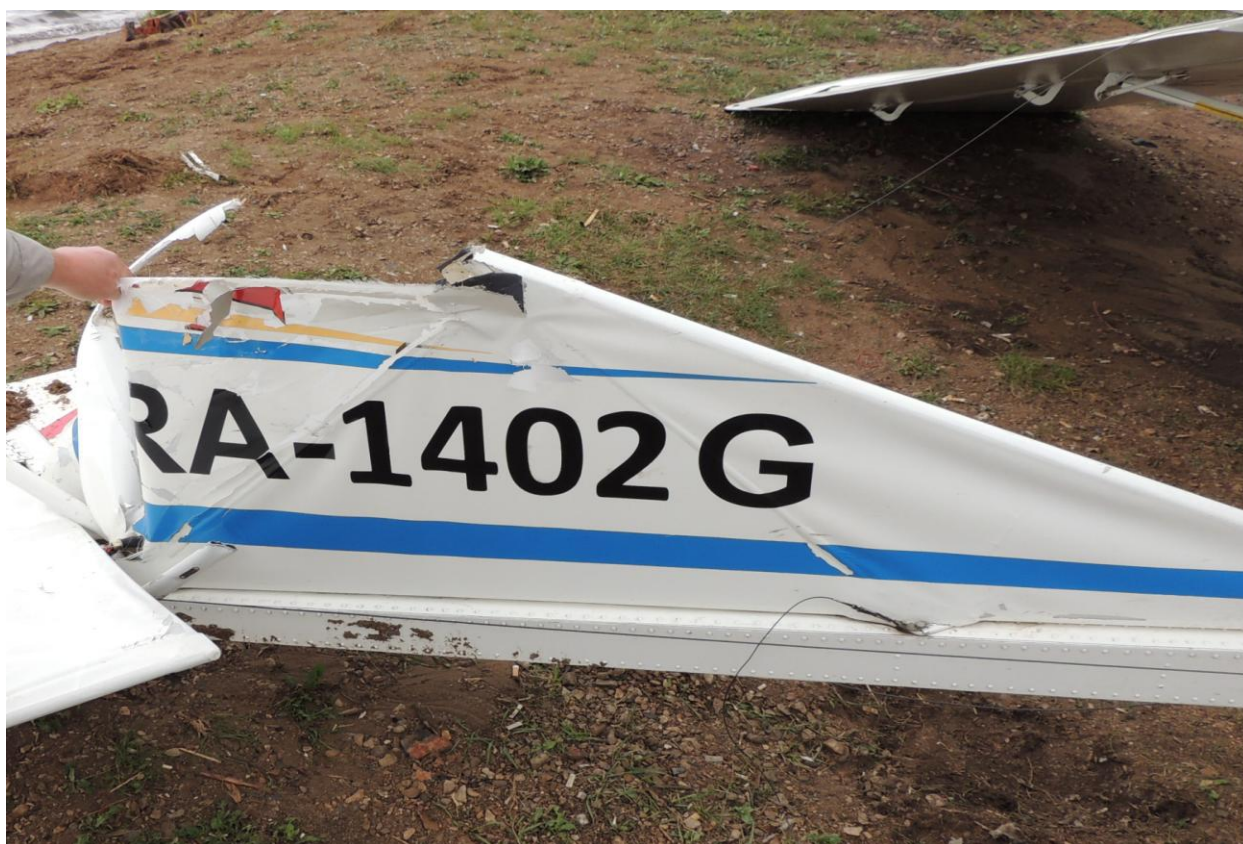
Хвостовая балка деформирована, выгнута вправо по полёту ВС. На ней сохранился фрагмент форкиля с регистрационным номером RA-1402G. Стабилизатор и киль самолёта сорваны с узлов крепления и разрушены.

По объяснению генерального директора АНО «Уфимский УМЦ МА» и объяснительных записок технического персонала, на посадочной площадке «Первушино» базируются три самолёта Х-32 «Бекас» с регистрационными номерами RA-1401G, RA-1402G, RA-1264G, которые находятся в ведении авиаклуба. В конце лета под воздействием погодных условий и солнца номера, находящиеся на фюзеляже (форкилях) самолётов, выцвели. В процессе обновления номеров (смыывания старой краски и нанесения новых номеров) техническим составом площадки были перепутаны самолёты и ошибочно нанесены несоответствующие номера.

Рис № 6. Номер на форкиле ВС.

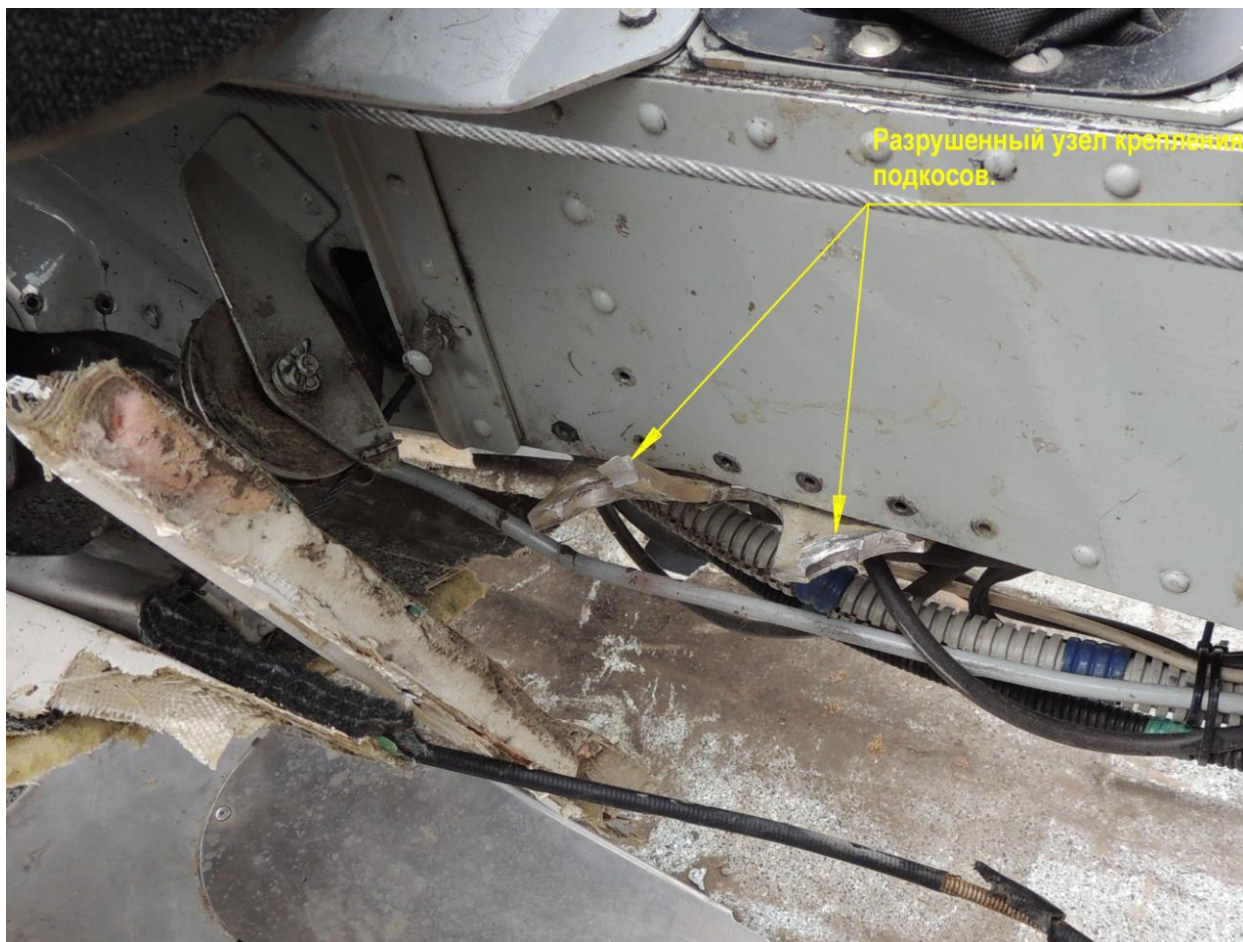
По результатам проведённых исследований в комиссию по расследованию АП предоставлено заключение № 9581-АК/103, из которого следует, что «... разрушение узла крепления подкосов правой консоли крыла самолёта «Бекас» Х-32-912УТ RA-1264G носит статический характер без признаков усталостного развития разрушения и произошло в результате приложения однократной чрезмерной нагрузки при выполнении фигур сложного пилотажа, запрещённого РЛЭ данного типа воздушных судов».

Комиссией при работе на месте происшествия было выявлено разрушение узла крепления подкосов правой плоскости крыла самолёта (Рис № 7).

Рис № 7. Сломанные проушины узла крепления подкосов правого крыла.

По результатам проведённых исследований в «Государственном центре «Безопасность полётов на воздушном транспорте» было установлено, что разрушение узла крепления подкосов правой плоскости крыла самолёта носит статический характер без признаков усталостного развития разрушения и произошло при приложении однократной чрезмерной нагрузки.

Катастрофа самолёта Х-32 «Бекас» RA-1264G произошла в результате выполнения пилотом фигур сложного пилотажа, запрещённых для выполнения на данном ВС, что привело к возникновению нагрузок на конструкцию, превышающих расчётные, под воздействием которых произошло разрушение в полёте узла крепления подкосов правой плоскости крыла и отделение её от фюзеляжа.
