**МЕЖГОСУДАРСТВЕННЫЙ АВИАЦИОННЫЙ КОМИТЕТ**  
**КОМИССИЯ ПО РАССЛЕДОВАНИЮ АВИАЦИОННЫХ ПРОИСШЕСТВИЙ**

**ОКОНЧАТЕЛЬНЫЙ ОТЧЕТ**  
**ПО РЕЗУЛЬТАТАМ РАССЛЕДОВАНИЯ АВИАЦИОННОГО ПРОИСШЕСТВИЯ**

Вид авиационного происшествия	Катастрофа
Тип воздушного судна	ЕЭВС, самолет «ЕХ - 350»
Государственный регистрационный опознавательный знак	РА-0327G
Идентификационный номер	ЕЭВС.02.0451
Владелец	Частное лицо
Авиационная администрация	МТУ ВТ ЦР ФАВТ
Место происшествия	Россия, Московская обл., Серпуховской район, координаты: 54° 47,111' СШ; 037° 38,887' ВД
Дата и время	02.06.2013, 12:20 UTC (16:20 местного времени), день

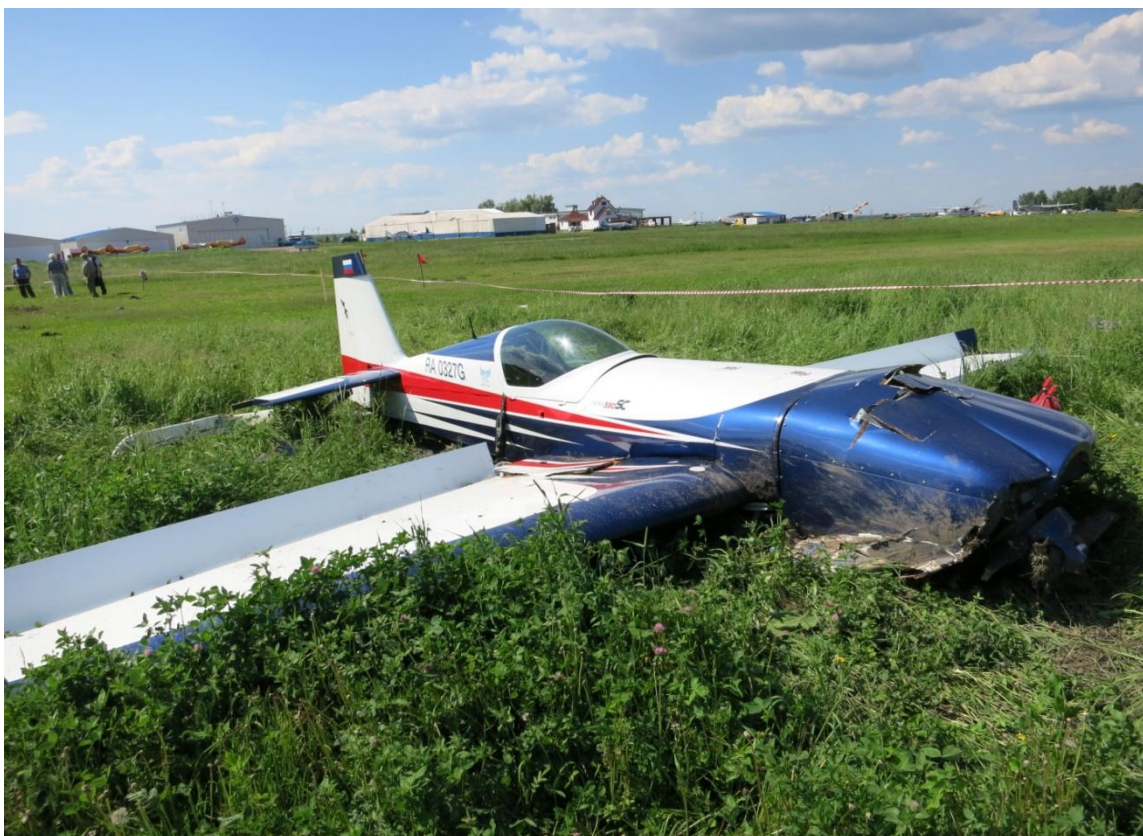
Фюзеляж самолета частично разрушен, остекление кабины целое, нижняя часть фюзеляжа разорвана и имеет сильную деформацию по всей длине, силовые элементы

балочной конструкции внутренней части фюзеляжа имеют деформацию и изломы. Хвостовая часть фюзеляжа значительных повреждений не имеет.

Рис. № 1 Общий вид самолета спереди

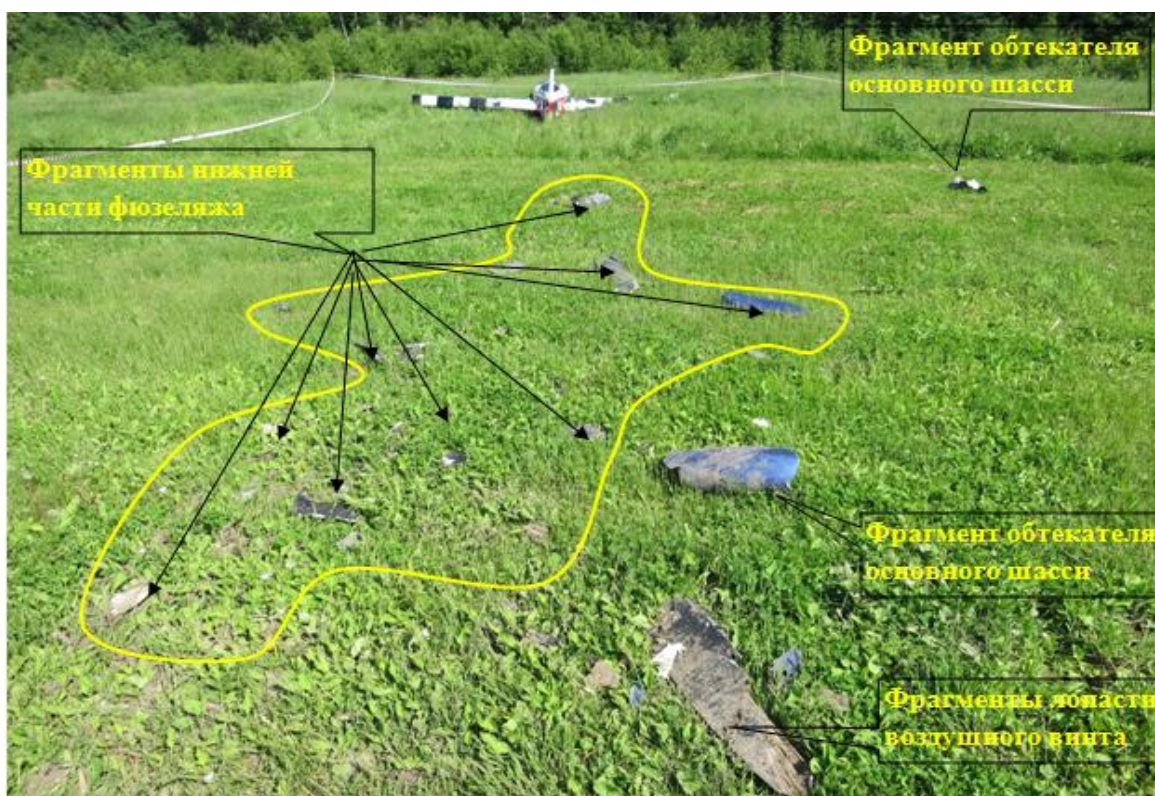
Рис. № 2. Компактно расположенные фрагменты обломков самолета

В результате столкновения с земной поверхностью зона разброса элементов конструкции самолета расположена компактно по направлению движения самолета. Расстояние от точки первого касания до дальнего фрагмента (левое колесо основного шасси) составляет примерно 35м.

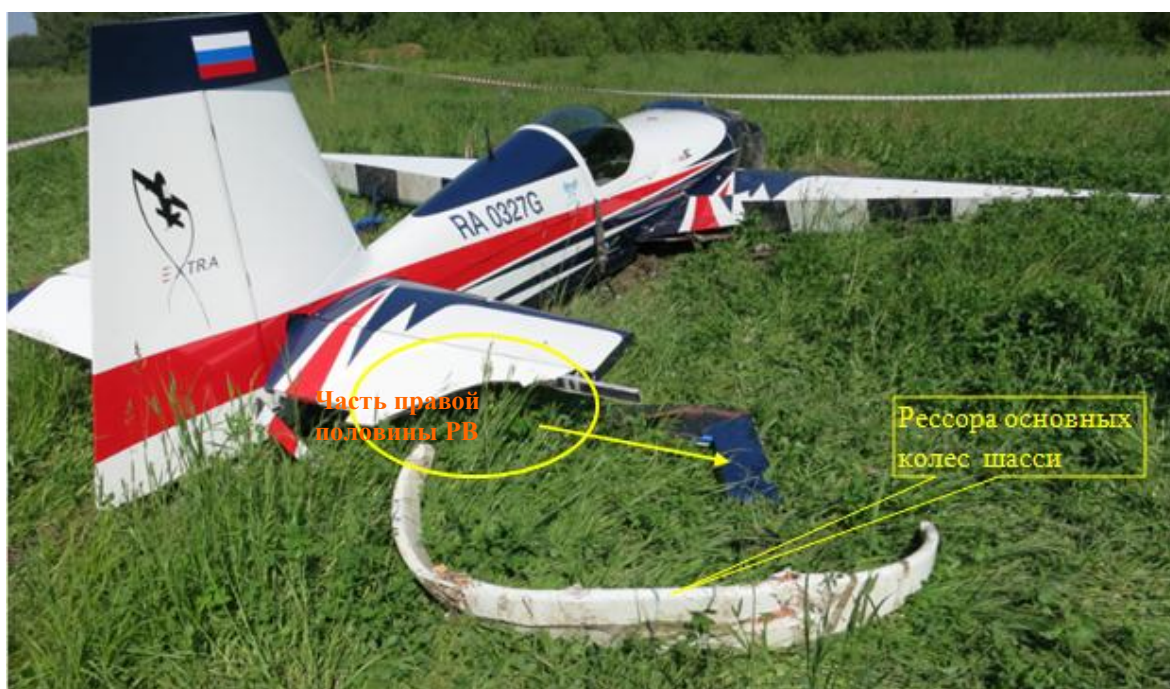
Рессоры основных колес шасси полностью оторваны от силовых элементов крепления к фюзеляжу при первом касании о землю. Левое основное колесо находится впереди самолета на расстоянии 2,5 метров, правое основное колесо оторвано от рессоры

Рис. № 3. Общий вид на воздушное судно сзади.

и удерживается на тормозном тросе. Хвостовая рессора оторвана, хвостовое колесо имеет незначительное повреждение.

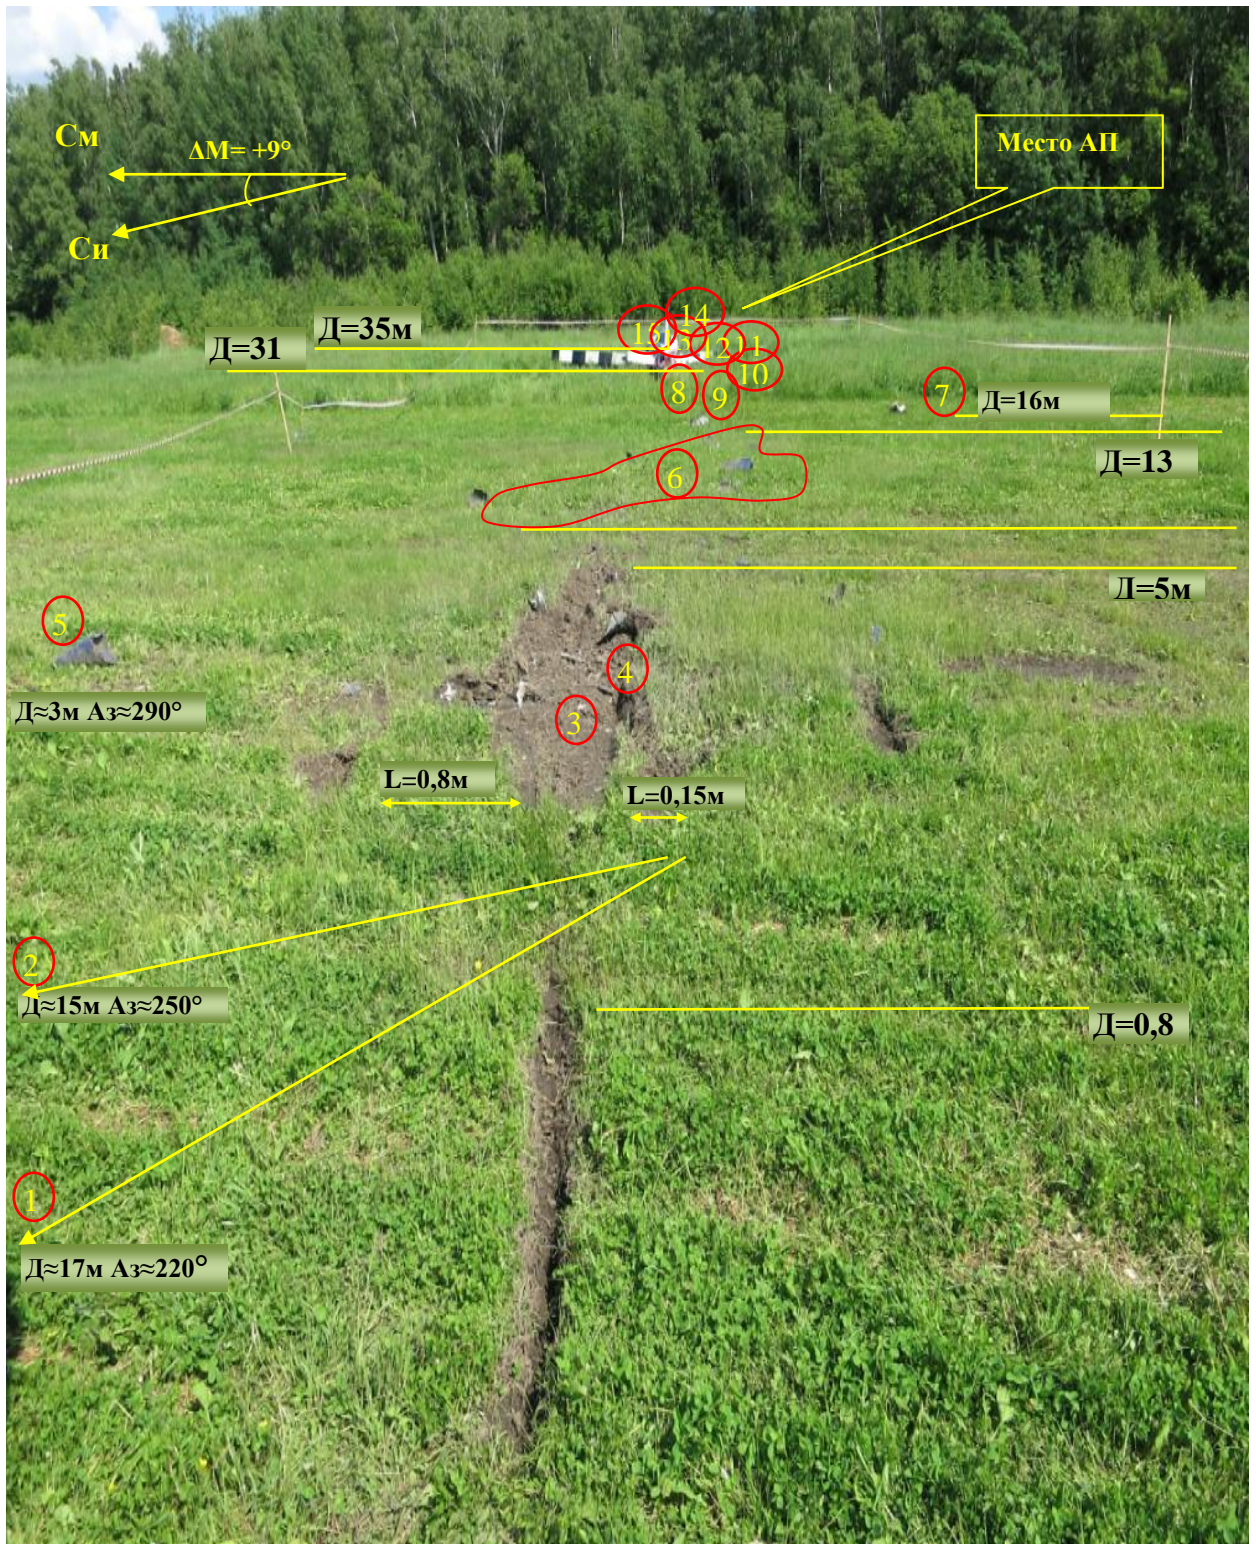
Рис. № 7. Кроки места авиационного происшествия

От точки первого касания самолет находится на расстоянии 31м, лежит на нижней поверхности фюзеляжа с правым креном около  $5^\circ$  с магнитным курсом около  $82^\circ$ .

<b>Номер позиции</b>	<b>Наименование фрагмента ВС</b>
1	Фрагмент лопасти воздушного винта
2	Фрагмент лопасти воздушного винта
3	Мелкие фрагменты корпуса ВС
4	Фрагмент лопасти воздушного винта длиной примерно 0,35м
5	Фрагмент задней части обтекателя основного шасси и визирная рамка левой плоскости крыл
6	Компактно расположенные фрагменты обломков самолета (лопастей воздушного винта, нижней части фюзеляжа и обтекателей основных стоек шасси)
7	Фрагмент обтекателя основного шасси
8	Фрагмент аэродинамического компенсатора левой половины руля высоты
9	Рессора основных колес шасси и аэродинамический компенсатор правой половины руля высоты
10	Правое колесо основного шасси на тросовой проводке
11	Правая плоскость крыла
12	Верхний и нижний капоты двигателя
13	Воздушный винт
14	Двигатель
15	Левое колесо основного шасси
16	Нижняя часть фюзеляжа

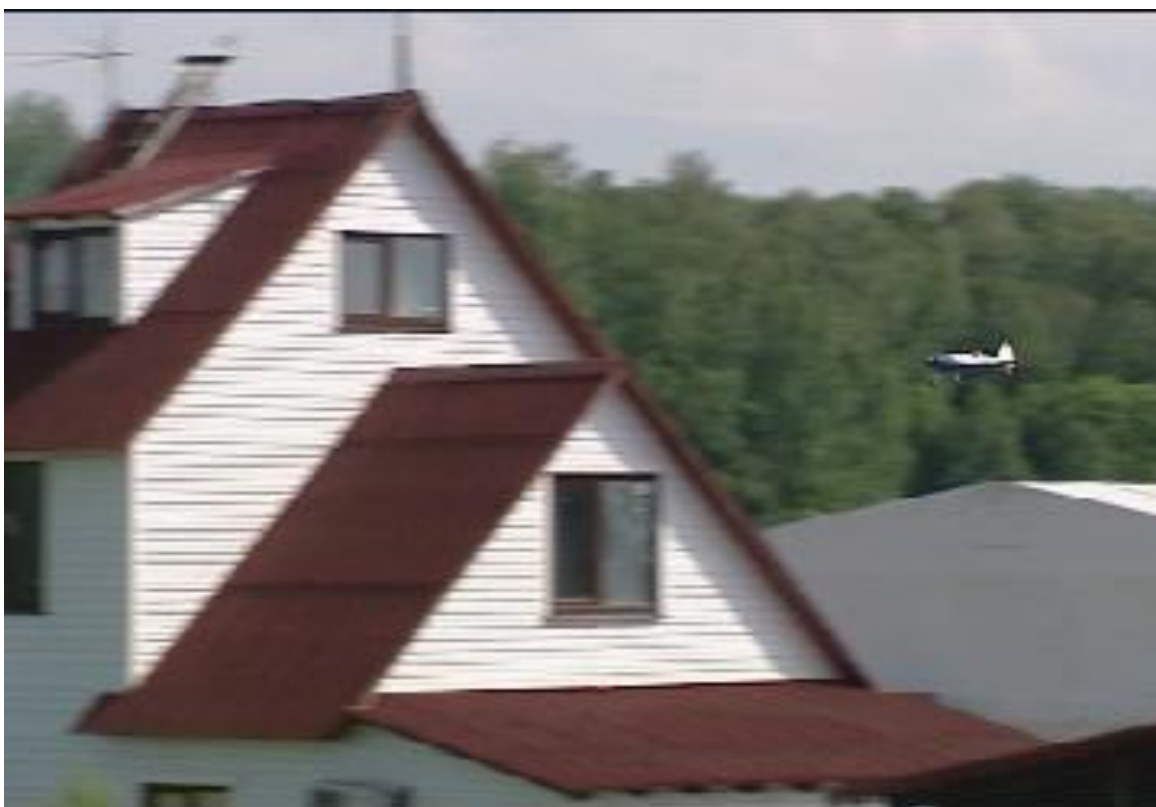
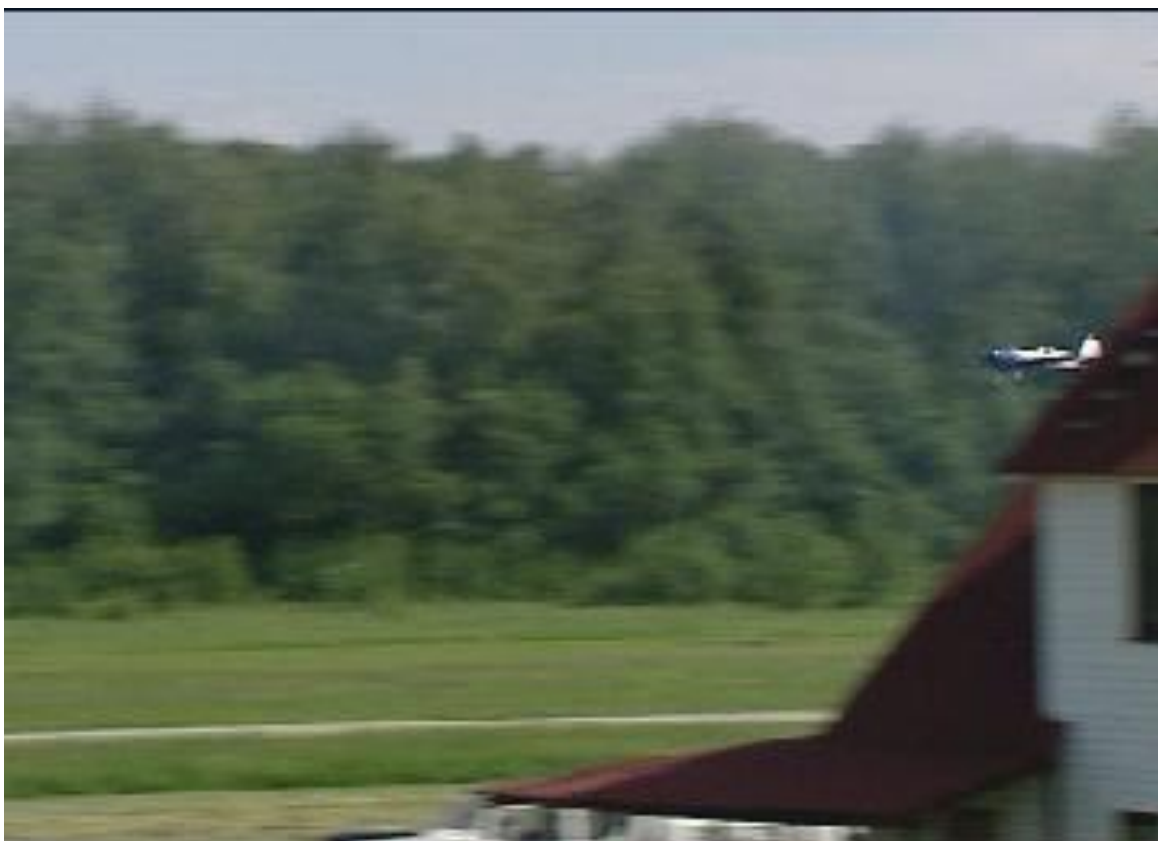
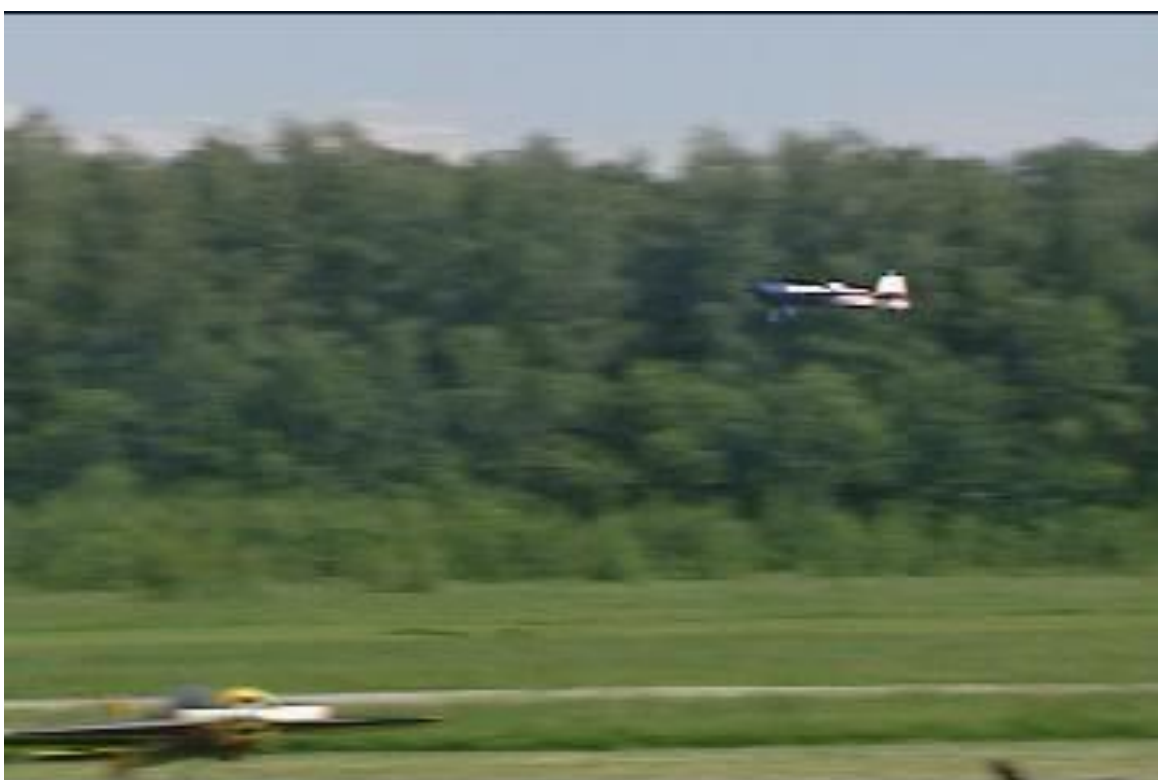
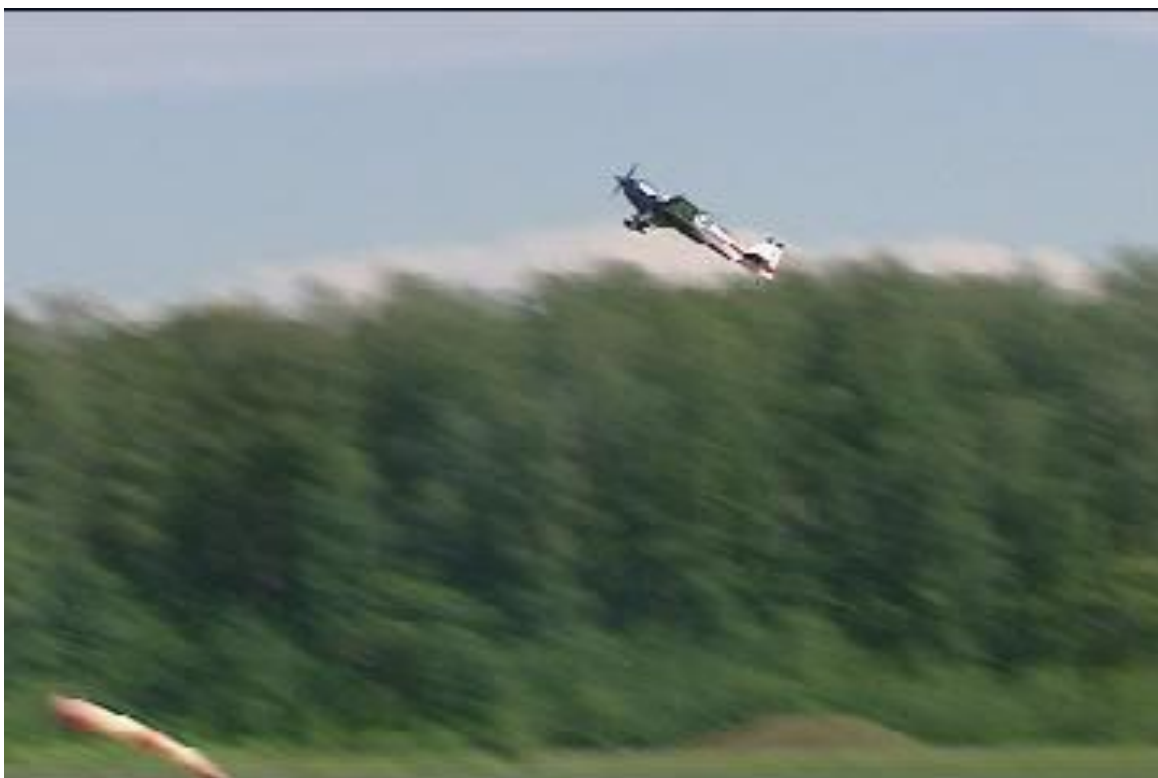
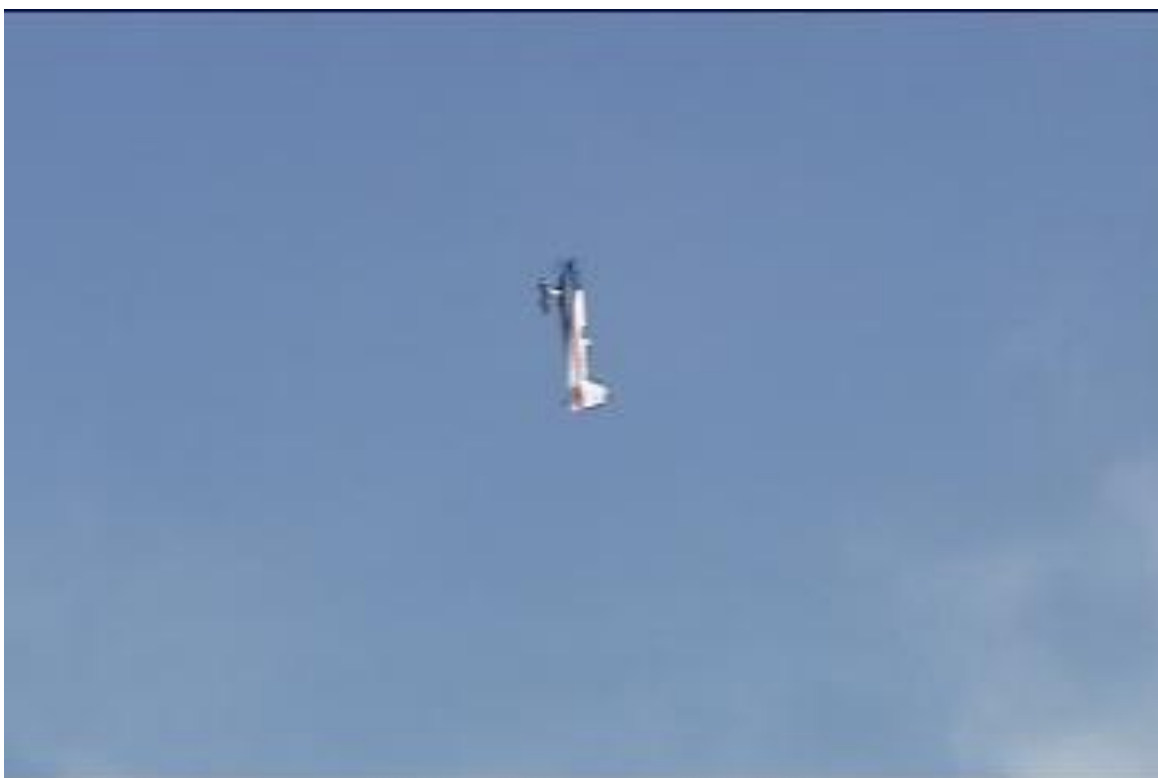
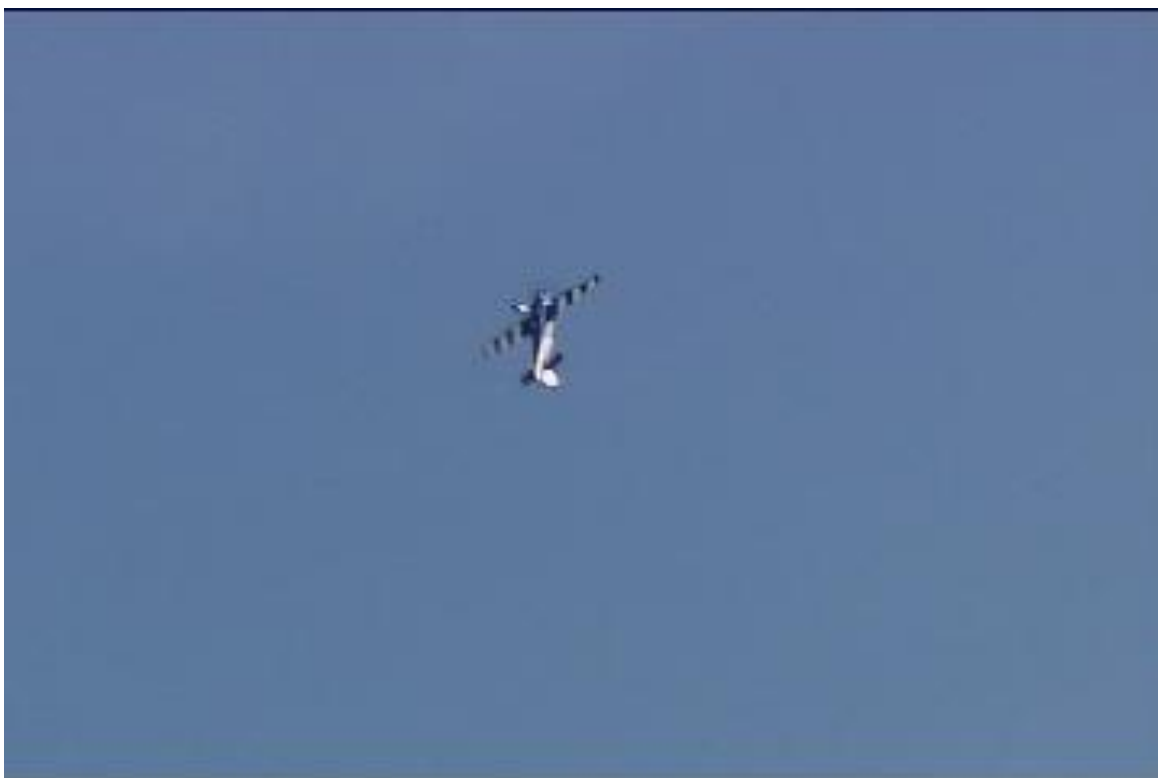
Рис. №№ 9 - 26. Выполнение последнего полета.

- изученная видеозапись с DVD – диска и расчеты показали, что высшая точка траектории, с которой было начато выполнение фигуры высшего пилотажа (плоского штопора), не превышала 340 метров над уровнем ВПП, что не обеспечивало безопасный выход, так как для выполнения фигуры,

состоящей из трех полных витков и последующего выхода, требуется не менее 370 метров;

Наиболее вероятной причиной катастрофы самолета ЕЭВС «ЕХ - 350» RA-0327G явилось выполнение пилотом самолета фигуры высшего пилотажа – «плоского штопора» на высоте, не позволившей ему безопасно вывести самолет в горизонтальный полет, что привело к столкновению воздушного судна с земной поверхностью.
