**МЕЖГОСУДАРСТВЕННЫЙ АВИАЦИОННЫЙ КОМИТЕТ**  
**КОМИССИЯ ПО РАССЛЕДОВАНИЮ АВИАЦИОННЫХ ПРОИСШЕСТВИЙ**

**ОКОНЧАТЕЛЬНЫЙ ОТЧЕТ**  
**ПО РЕЗУЛЬТАТАМ РАССЛЕДОВАНИЯ АВИАЦИОННОГО ПРОИСШЕСТВИЯ**

Вид авиационного происшествия	катастрофа
Тип воздушного судна	вертолет Robinson R-44 II
Государственный регистрационный опознавательный знак	RA-04206
Владелец	частное лицо
Авиационная администрация по принадлежности воздушного судна	Южное МТУ ВТ ФАВТ
Авиационная администрация места авиационного происшествия	МТУ ВТ ЦР ФАВТ
Место происшествия	РФ, в районе н.п. Муравлянка, Кимовский район, Тульская область (6,4 км южнее ОПРС Муравлянка). Координаты: 53° 41.613 СШ, 038° 31.171 ВД
Дата и время	16.10.2012, 15 ч 52 мин (местное время), 11 ч 52 мин (UTC), день

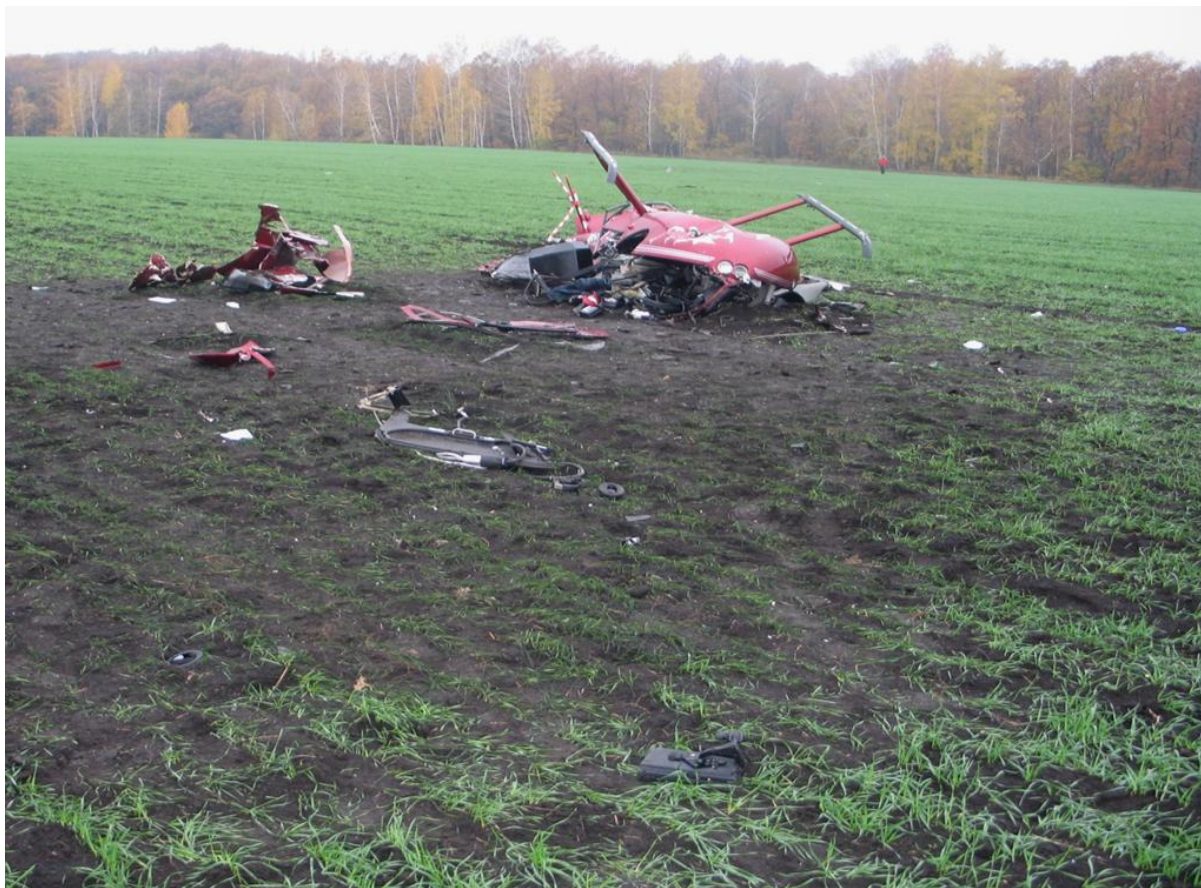
В результате авиационного происшествия вертолёт полностью разрушен и восстановлению не подлежит.

Рис. 1. Общий вид повреждения ВС после АП.

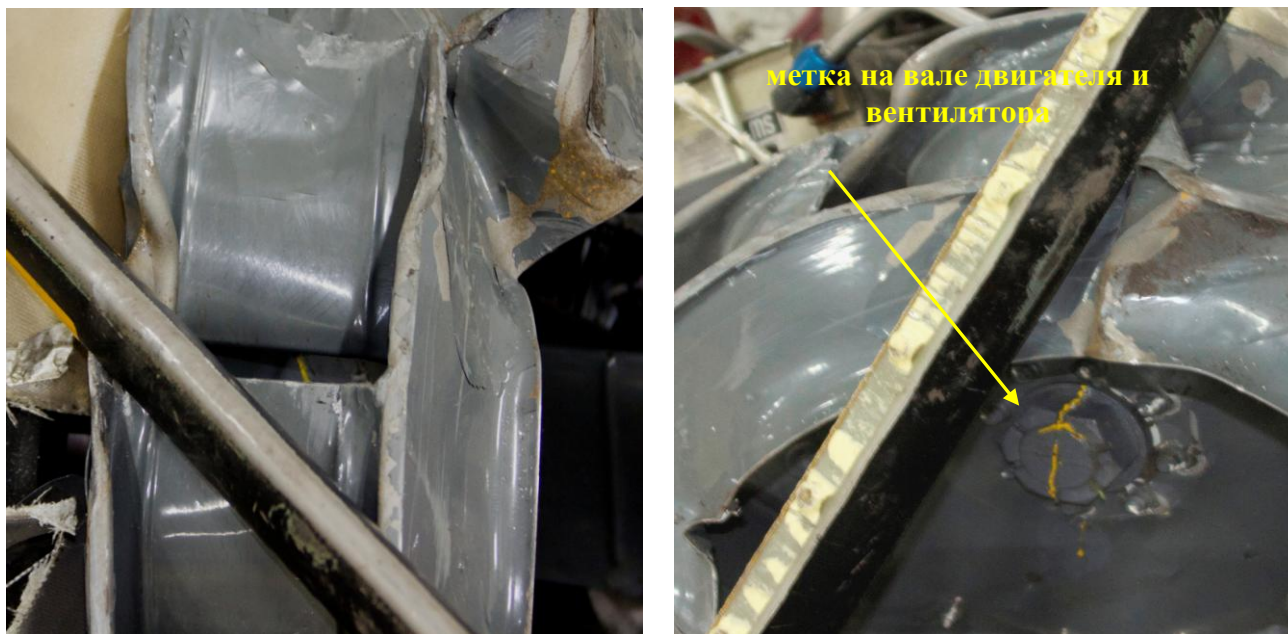
Рис. 2. Характер соударения лонжеронов с вентилятором охлаждения  
(выкладка фрагментов ВС после АП)

Вентилятор имеет замятия лопаток по всей окружности и два характерных повреждения, которые появились в полёте вертолётa от соударения с одним или двумя лонжеронами НВ. Одно

повреждение явилось следствием соударения с носком лопасти, а другое - с торцом лонжерона лопасти.

Повреждения на кожухе вентилятора и его лопаток расположены практически в одном сечении, что, наиболее вероятно, указывает о прекращении вращения в момент их появления. Прекращение вращения могло привести к остановке двигателя. При приложении усилия от руки к деформированному вентилятору он вращается даже при не снятых свечах зажигания, что указывает на работоспособность двигателя в полёте до момента остановки вращения вентилятора.

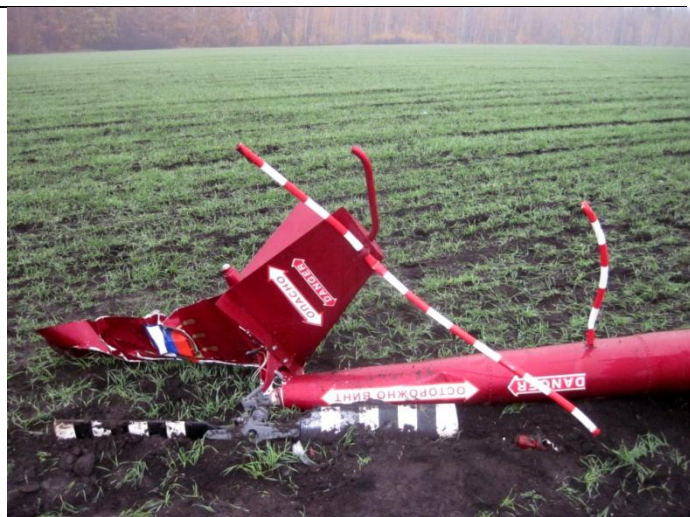
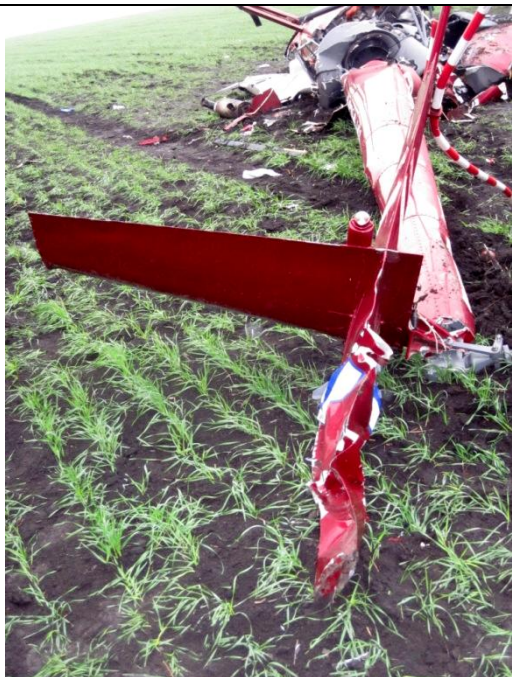
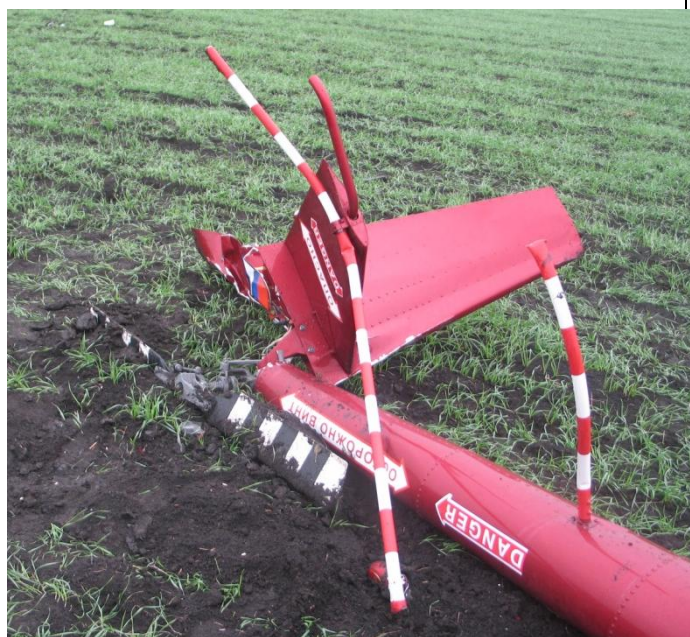
Деформация хвостовой балки

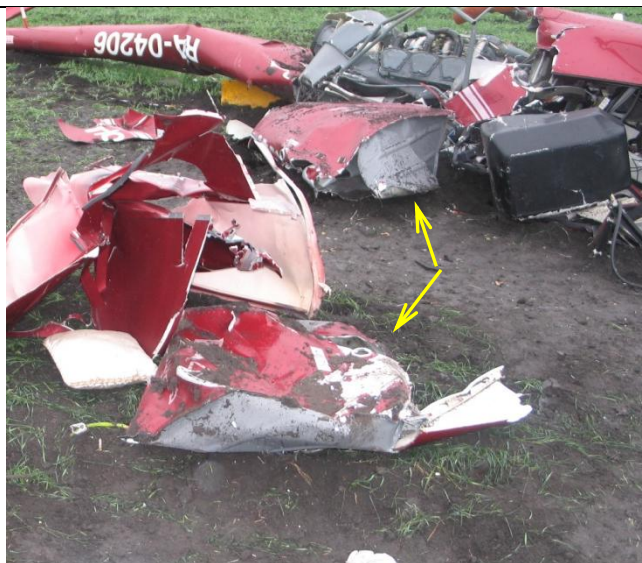
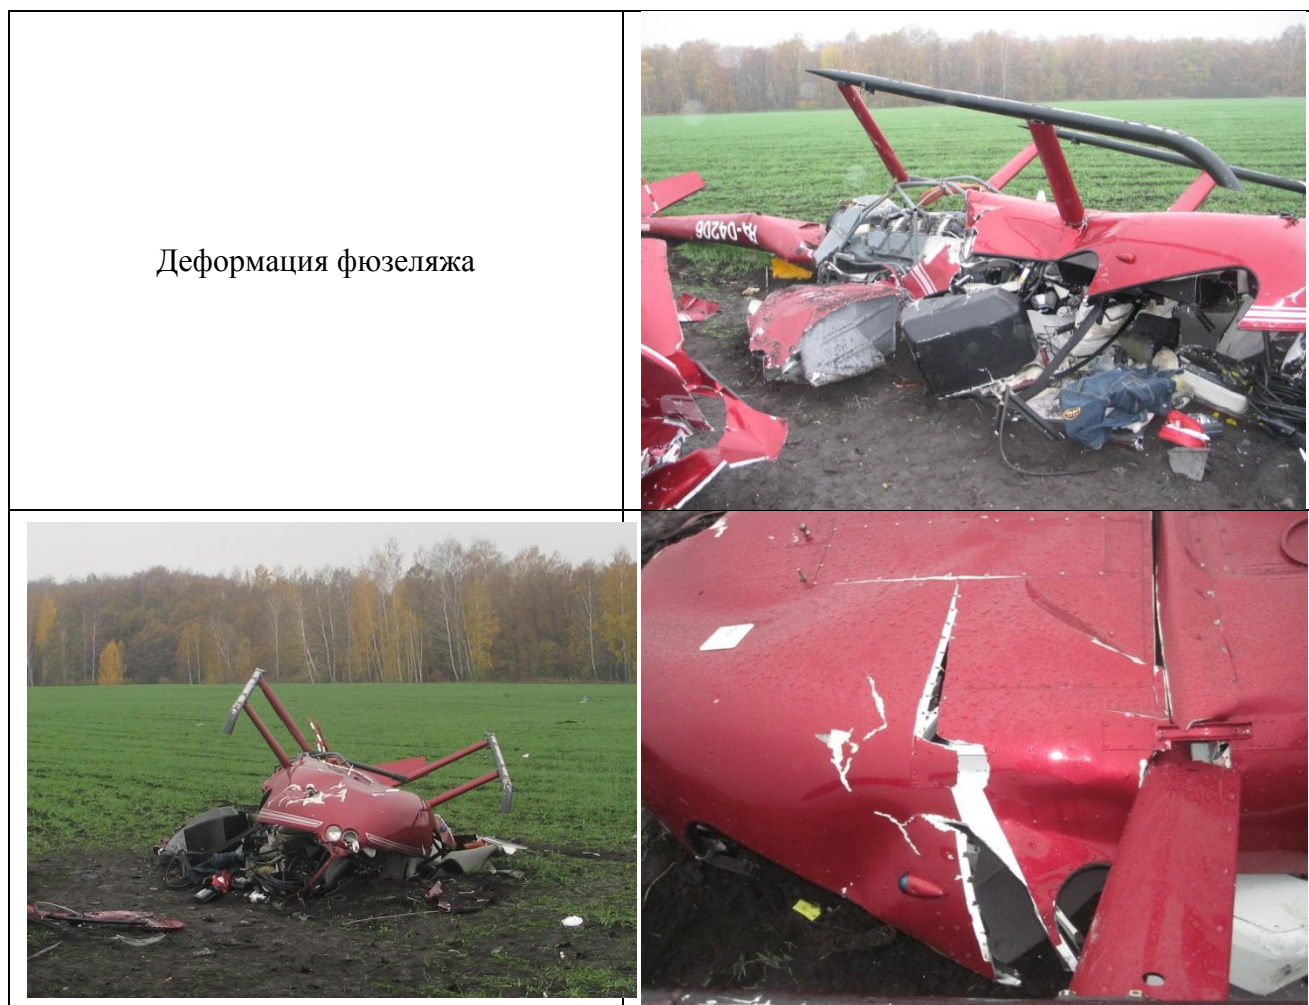
Деформация топливных баков

Рис. 4. Состояние элементов ВС на месте АП

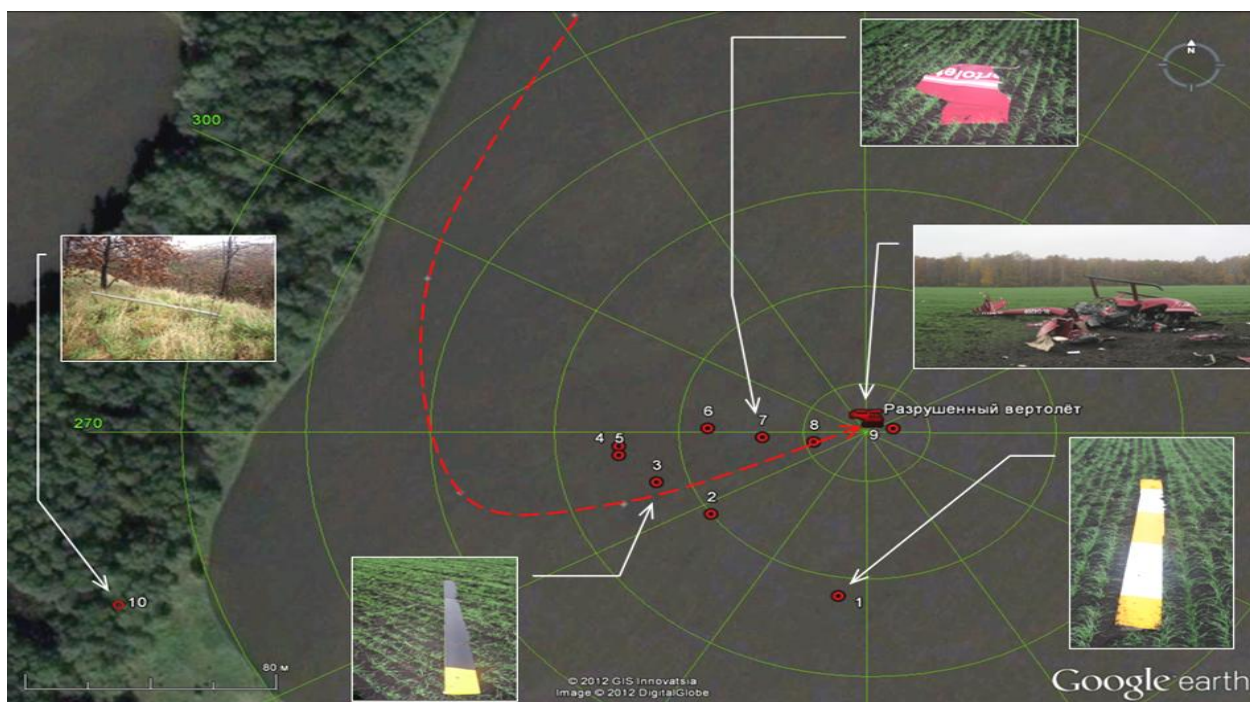
Рис. 5. Кроки места АП

Разброс фрагментов вертолета на месте АП по длине составил около 250 м, по ширине около 100 м. Расположение фрагментов воздушного судна показано кроках места АП (Рис. 5.)

Характер и последовательность разброса элементов конструкции ВС указывает на то, что их разрушение началось в воздухе. Наиболее вероятно, первоначально разрушились лопасти НВ. Разрушение конструкции фюзеляжа вертолета началось в результате соударения лопастей НВ с его элементами.

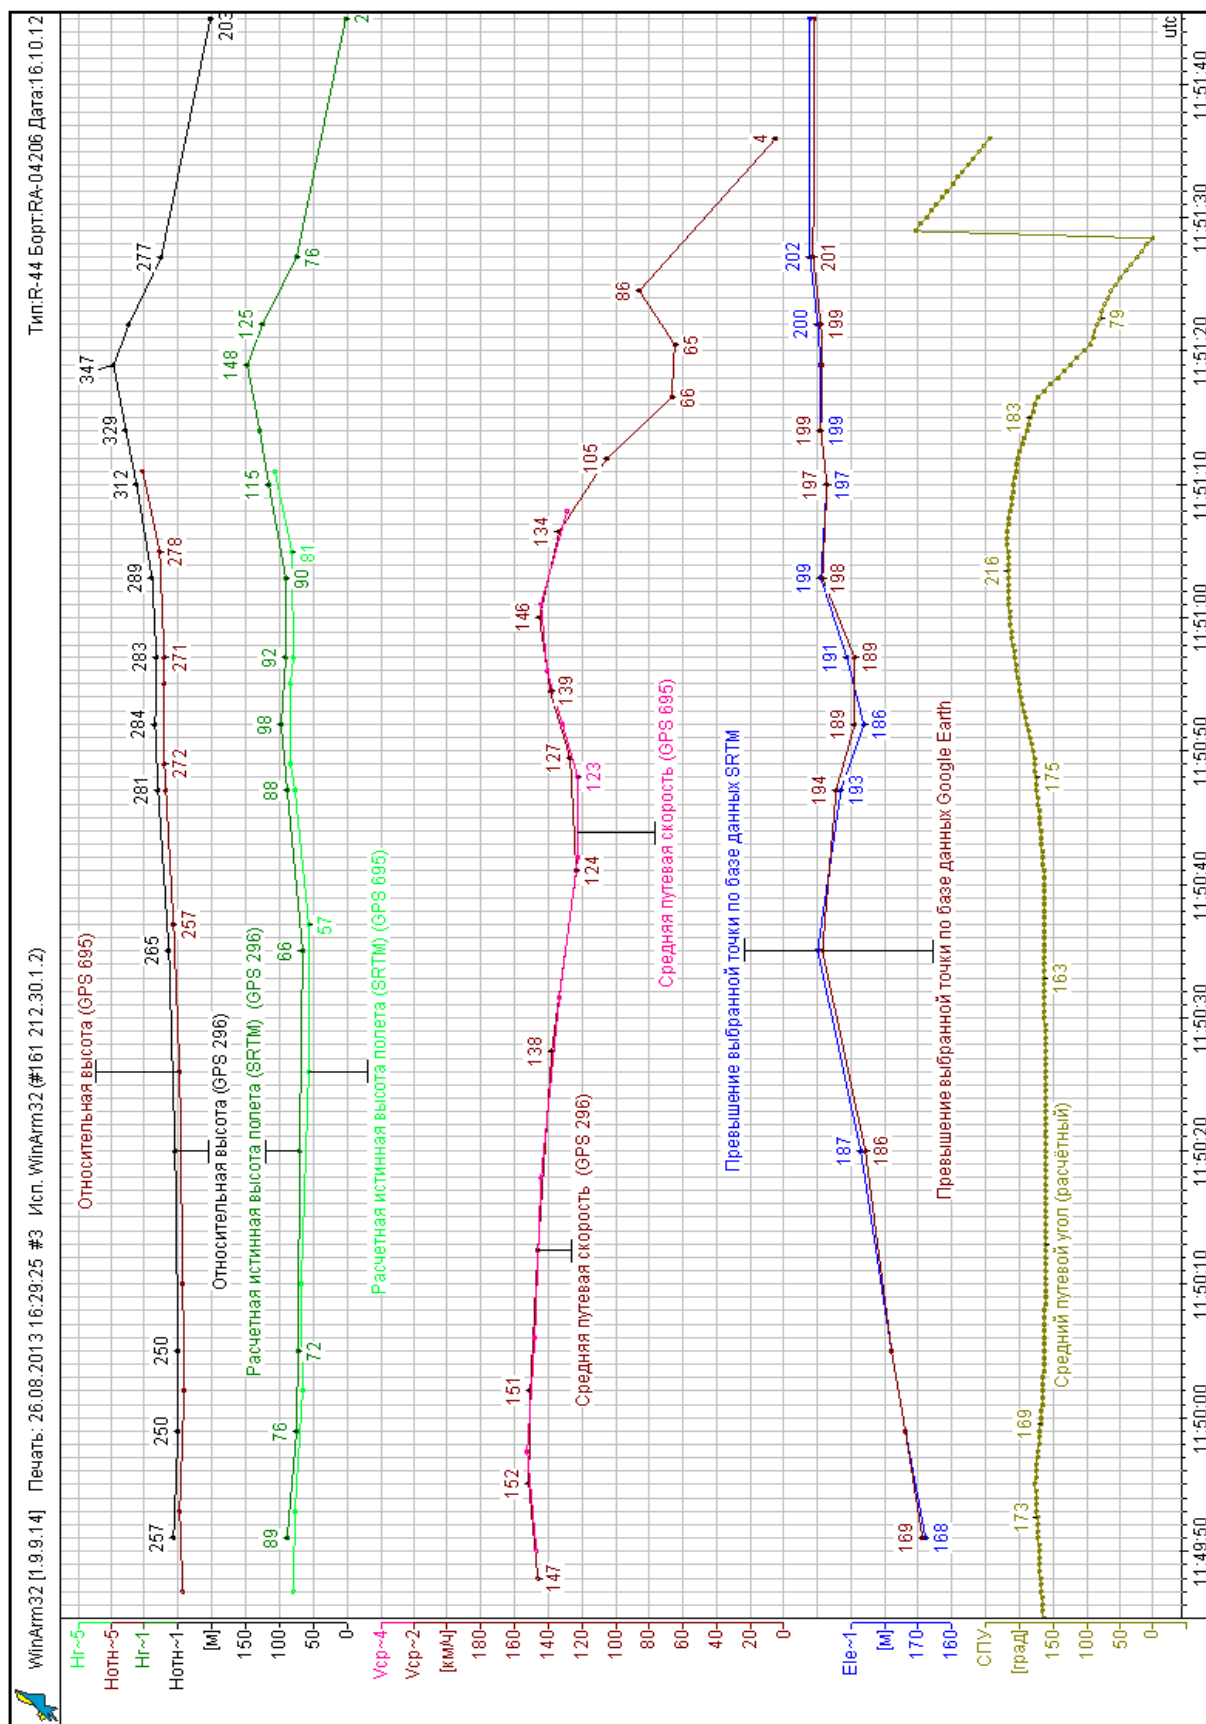
Полет выполнялся на скорости 120-150 км/ч, истинной высоте 70-90 м. При этом, относительная высота полета составляла 250-290 м, что ниже безопасной, которая в данном районе составляет 400 м. Расчетные параметры полета на конечном участке по материалам дешифрирования GPS-приемников представлены на Рис. 7.

Рис. 7. Расчетные параметры полета на конечном участке по материалам дешифрирования GPS-приемников

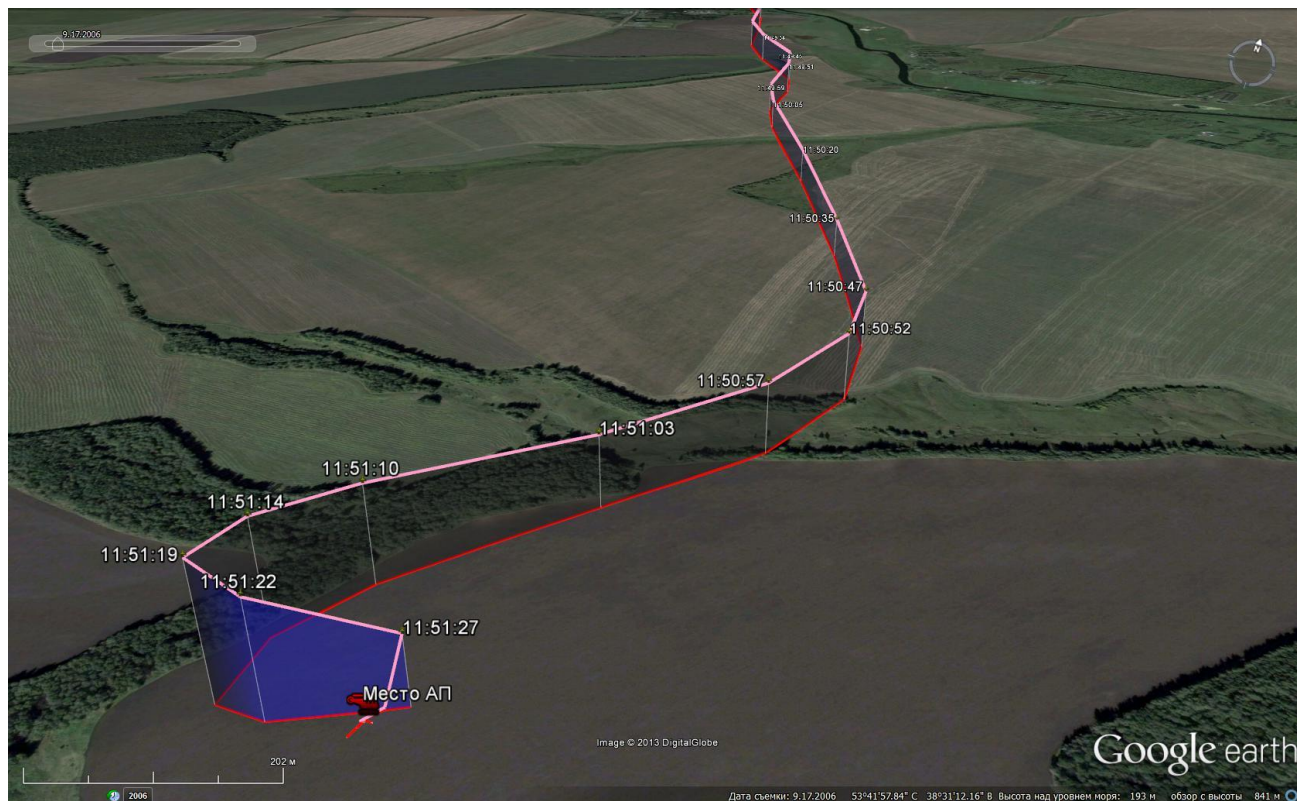
Рис. 8. Конечный участок маршрута полета.

С 11:50:20 до 11:51:00 наблюдается увеличение высоты полета до 90 м. В соответствии с предполагаемыми фактическими метеоусловиями в районе места АП в этот момент вертолет, наиболее вероятно, попал в приборные метеоусловия при отсутствии видимости внешних ориентиров.
