МЕЖГОСУДАРСТВЕННЫЙ АВИАЦИОННЫЙ КОМИТЕТ
КОМИССИЯ ПО РАССЛЕДОВАНИЮ АВИАЦИОННЫХ ПРОИСШЕСТВИЙ

ОКОНЧАТЕЛЬНЫЙ ОТЧЕТ
ПО РЕЗУЛЬТАТАМ РАССЛЕДОВАНИЯ АВИАЦИОННОГО ПРОИСШЕСТВИЯ

Вид авиационного происшествия	Катастрофа
Тип воздушного судна	Вертолёт R-44
Государственный регистрационный опознавательный знак	RA 04223
Владелец	Частное лицо Смирнов А.В.
Эксплуатант	Не имеет свидетельства эксплуатанта
Авиационная администрация	Приобское МТУ ВТ ФАВТ
Место происшествия	Россия, Тюменская область, Уватский район. Координаты 73°22,836' ВД; 58°46,901' СШ
Дата и время	02.03.2008г. в 14:15 UTC (19:15 местного времени)

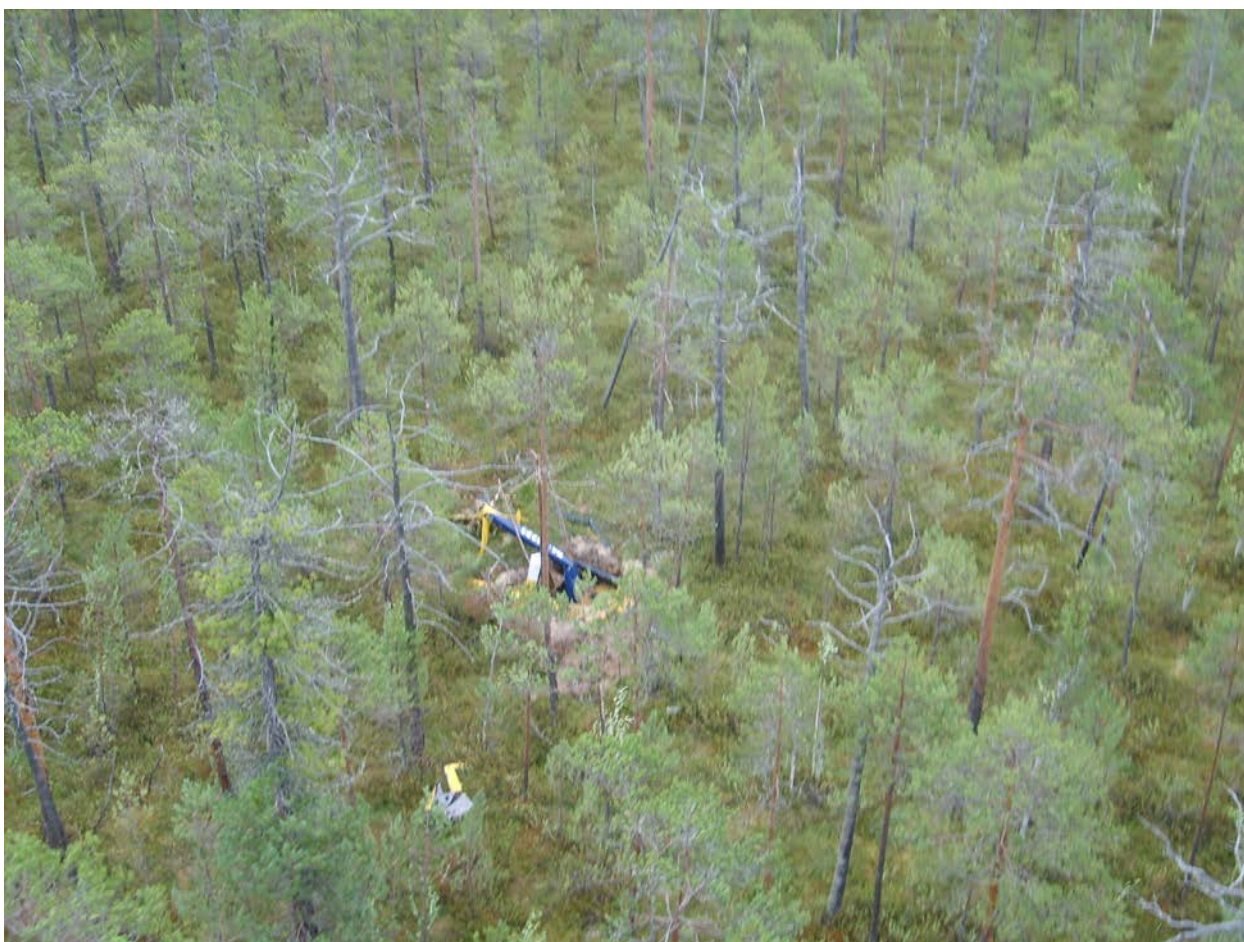
Территория представляет собой болотистую местность с деревьями высотой до 10 м. Фюзеляж воздушного судна полностью разрушен, фрагменты фюзеляжа находятся в воронке неправильной округлой формы диаметром около 260 см, глубиной 1,5 м. В центре воронка заполнена водой на 70 см. На поверхности рельефа местности, с северной стороны воронки, расположена хвостовая балка.

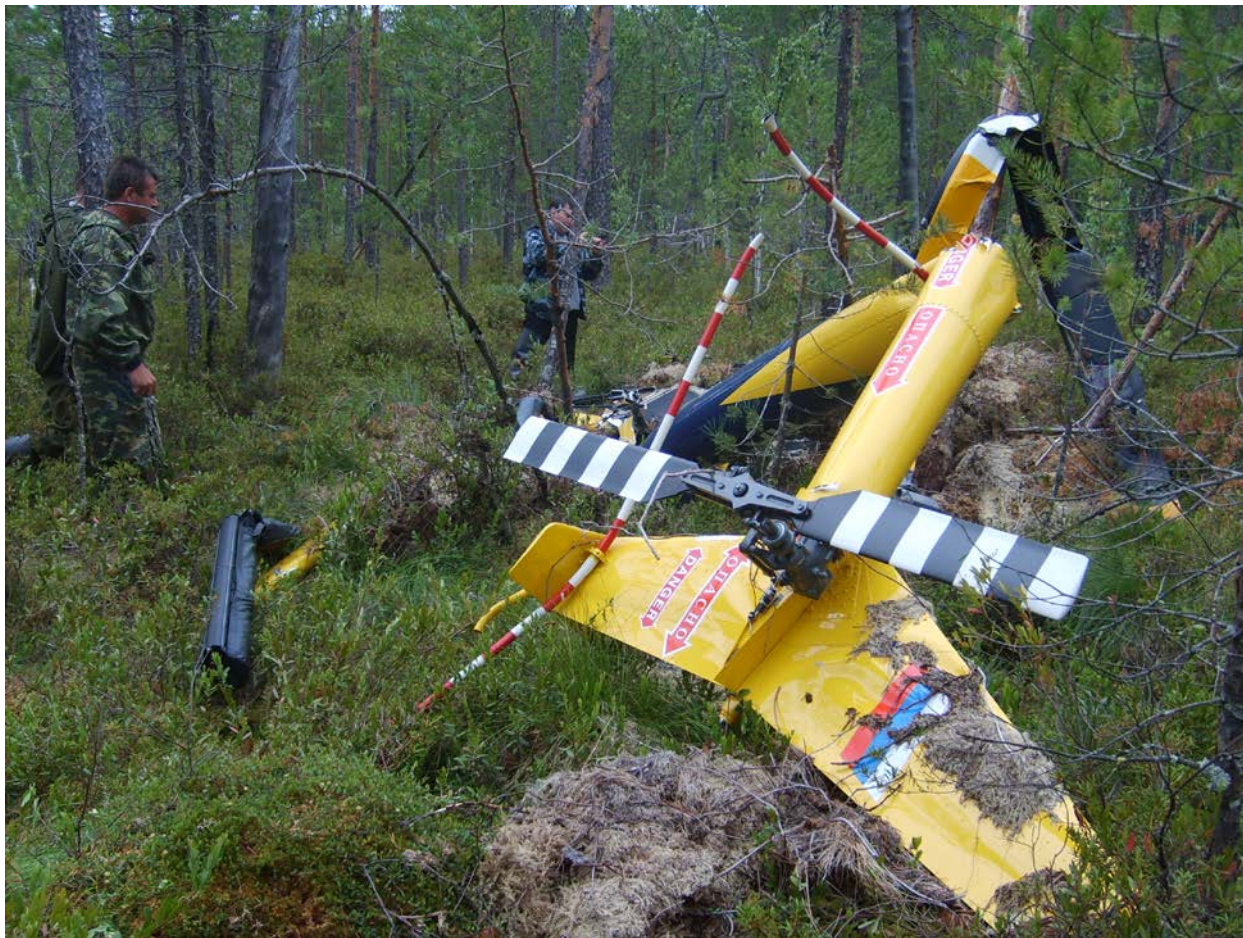
Лопасть рулевого винта, расположенная сверху хвостовой балки, без следов повреждения, нижняя лопасть имеет незначительное ударное повреждение длиной 9 см от конца лопасти. Нижний страховочный костыль без деформации. Нижняя часть киля имеет по центру незначительную деформацию передней кромки на глубину 1,5 см. В районе редуктора рулевого винта хорошо видны гофры конструкции балки с направлением к низу. Излом балки под углом 90° на расстоянии 1 м от хвостового редуктора. Направление

излома вертикально вниз. В разрыве обшивки хвостовой балки виден хвостовой вал трансмиссии, в месте излома балки имеется соответствующий излом трансмиссионного вала. Вал не имеет следов деформации и разрушений от скручивания.

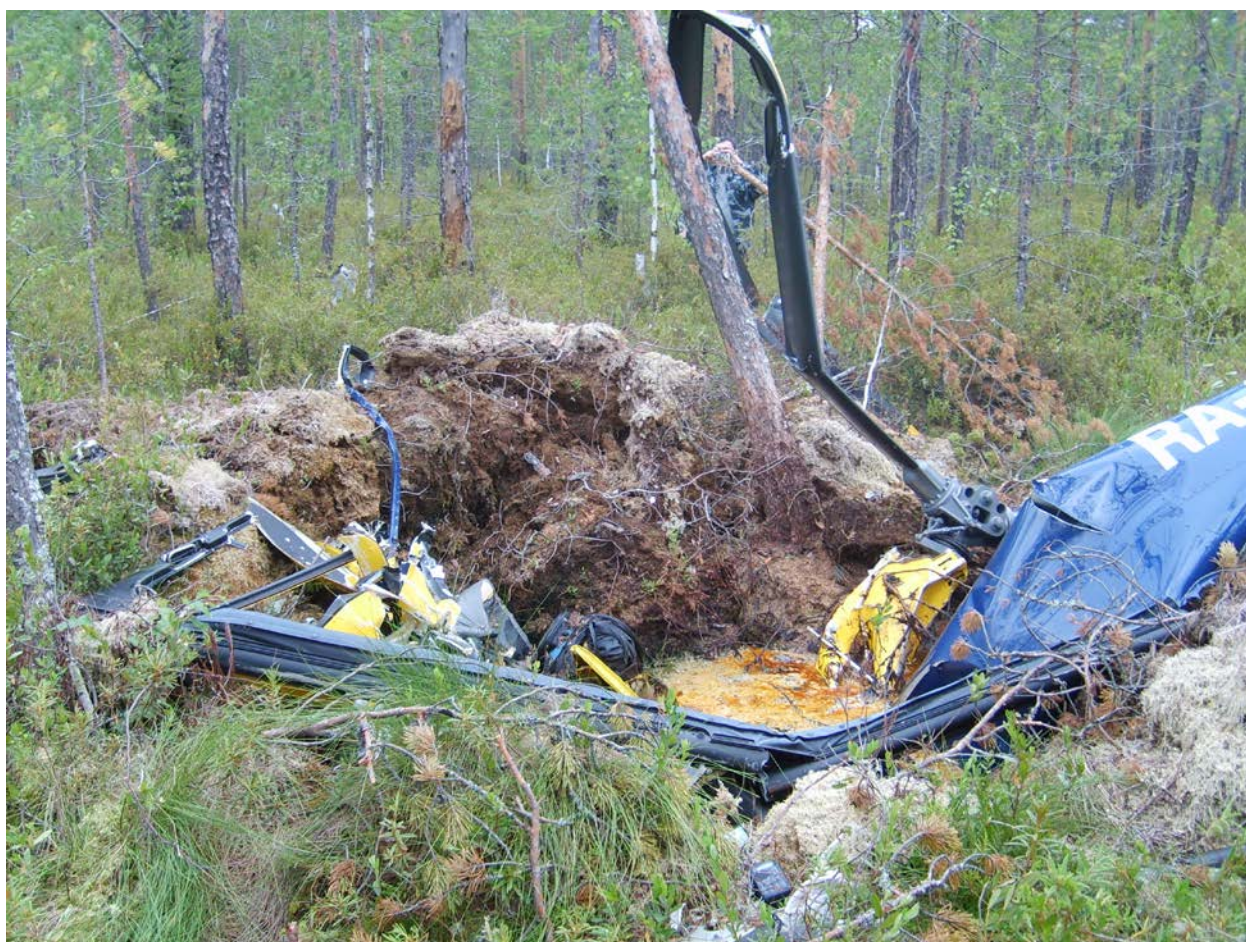
Справа от хвостовой части балки, имеющей излом корневой части под углом 90° , находится втулка несущего винта с автоматом перекоса и редуктор двигателя в смятом кожухе. Втулка без видимых разрушений силовых элементов и деталей автомата перекоса. Одна из лопастей несущего винта направлена по ходу движения вперед, имеет четыре излома с образованием дугообразной формы. Передняя кромка лопасти повреждений связанных с подводом мощности не имеет.

Вторая лопасть несущего винта направлена вдоль хвостовой балки, имеет деформацию концевой части. Передняя кромка лопасти повреждений от соударения с препятствием не имеет. Законцовка лопасти имеет незначительное повреждение не связанное с подводом мощности от двигателя. Находящееся рядом дерево имеет косое повреждение ствола в корневой части в месте входа лопасти в грунт.

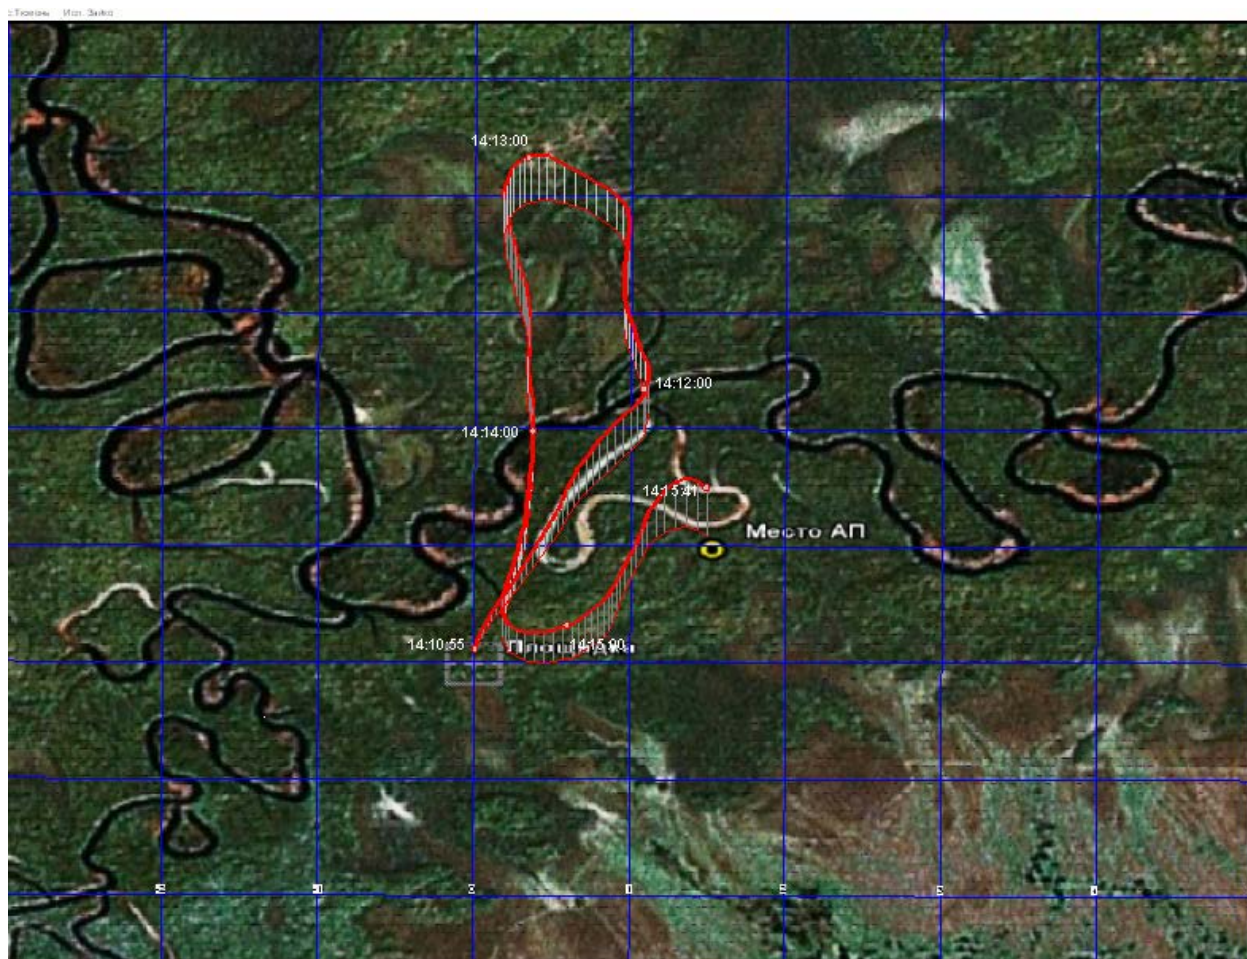
На схеме показана траектория последнего полѐта вертолѐта.

Пролетев со средним путевым углом 20-35° в течение одной минуты, вертолѐт достиг высоты 310 м над уровнем моря и скорости 152 км/ч (средняя высота земной

поверхности над уровнем моря в данном районе полёта равна 125 м). В течении следующей минуты с 14:12 до 14:13 вертолёт, с вертикальной скоростью 6,5 м/сек, снижается до высоты 261 м, затем с вертикальной скоростью 7,2 м/сек опять набирает 334 м, снова с вертикальной 6,5 м/сек, снижается до высоты 268 м с последующим набором 338 м с $V_y = 6,5$ м/сек.

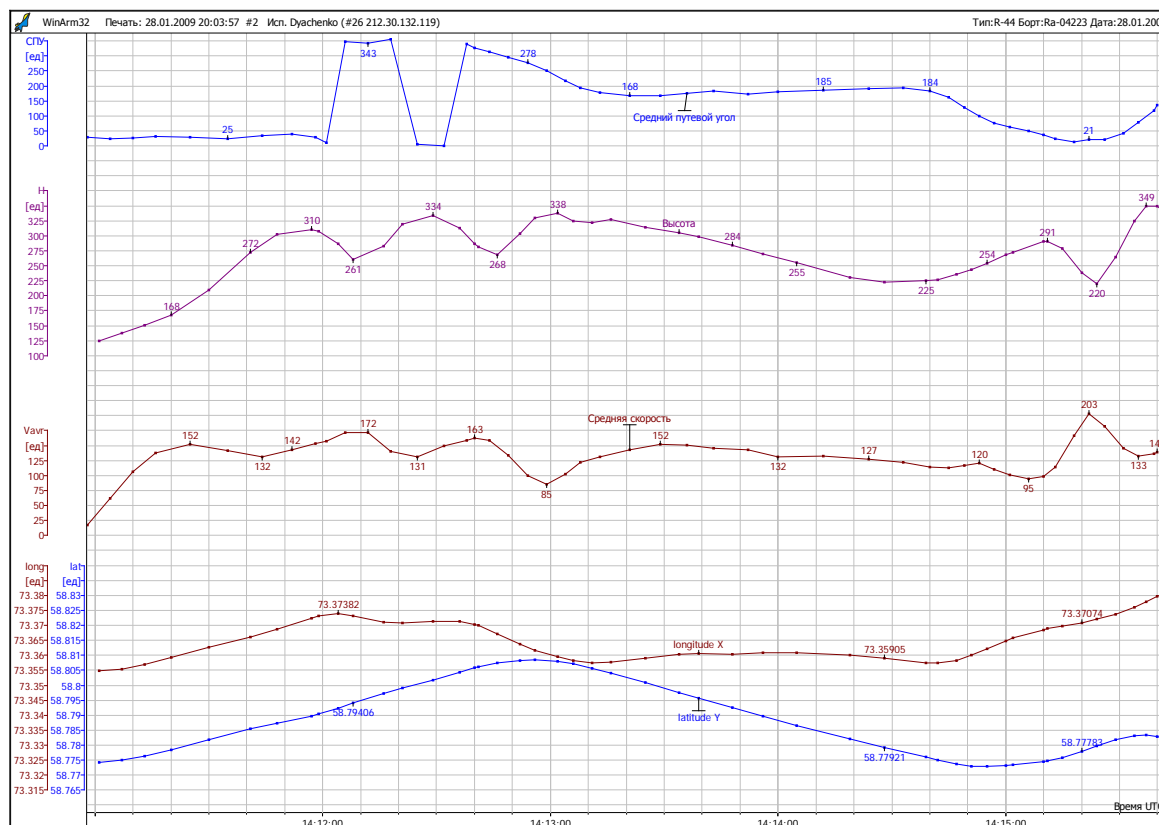
Рис. 5. Расчетные и зарегистрированные параметры полета вертолета R-44 02.03.2008.

На графике представлены описываемые изменения параметров полёта.

Данные эволюции вертолёта сопровождаются соответствующим изменением путевой скорости полёта. При первом снижении и наборе, скорость возрастала до 172 км/ч и снижалась до 131 км/ч. Во втором снижении и наборе, соответственно, до 163 км/ч и 85 км/ч. Всё это происходит при «рыскании» вертолёта по курсу, сначала влево до путевого угла 343°, затем вправо до 001°.
