МЕЖГОСУДАРСТВЕННЫЙ АВИАЦИОННЫЙ КОМИТЕТ
КОМИССИЯ ПО РАССЛЕДОВАНИЮ АВИАЦИОННЫХ ПРОИСШЕСТВИЙ

ОКОНЧАТЕЛЬНЫЙ ОТЧЕТ
ПО РЕЗУЛЬТАТАМ РАССЛЕДОВАНИЯ АВИАЦИОННОГО ПРОИСШЕСТВИЯ

Вид авиационного происшествия	Авиационное происшествие с человеческими жертвами (катастрофа)
Тип воздушного судна	Вертолет, R-44 Raven II
Государственный регистрационный опознавательный знак	RA-04289
Владелец	ООО «Геликс»
Эксплуатант	Не зарегистрирован
Авиационная администрация	Уральское МТУ ФАВТ
Место происшествия	1,73 км юго - западнее посадочной площадки «Луговское», Пермский край Географические координаты: 57°58,404' СШ, 55°41,017' ВД
Дата и время	14.09.09 6ч 55мин UTC (12ч 55мин местного времени)

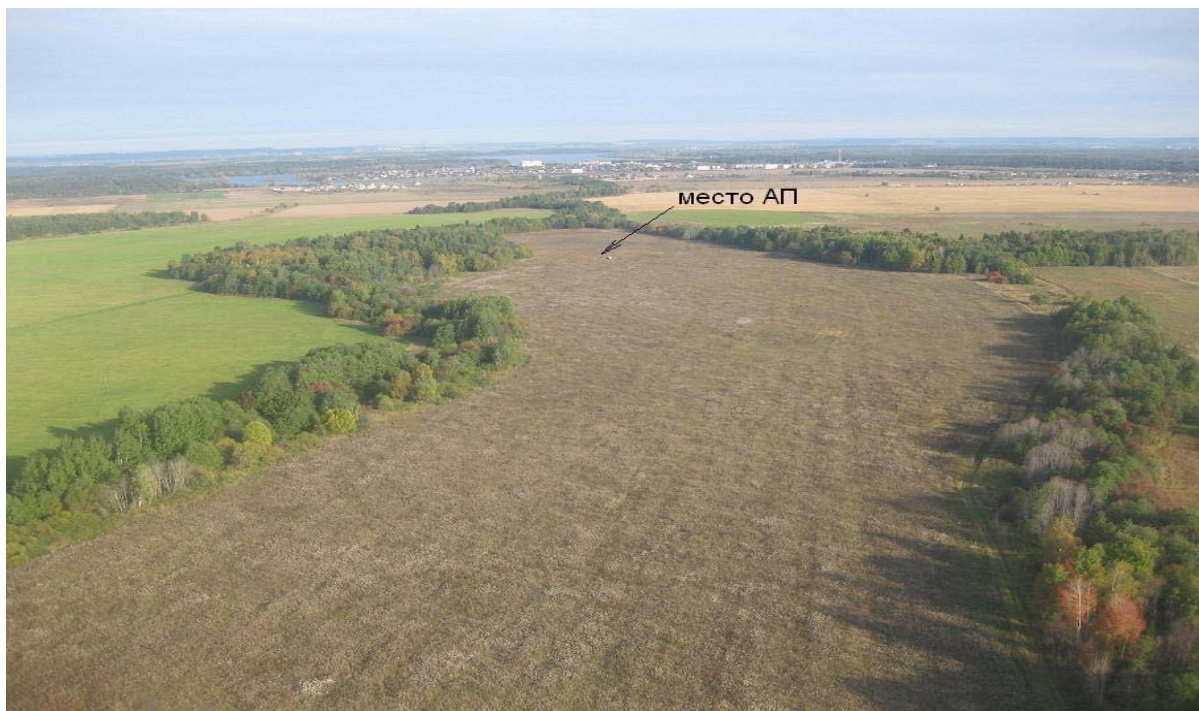
Рис.1 Место АП

Местность в районе авиационного происшествия – открытая, равнинная. Поле с высотой травяного покрова до 200см. В 40 метрах от места АП находится лесополоса с высотой деревьев до 20 метров.

Вертолёт лежит на поле, на правом боку с курсом 10° , полностью разрушен и частично выгорел.

Пилотская кабина смята, разрушена и полностью сгорела, остекление отсутствует. Пол кабины с рычагами управления находится в перевернутом на 180° градусов положении, приборные доски оторваны от корпуса и имеют значительные механические повреждения.

Топливный бак (правый) оторван и находится $A_m = 180^\circ$ на удалении 11,5 м, агрегаты гидравлической системы, тяги и агрегаты системы управления, корпус главного редуктора частично сгорели. Двигатель имеет следы локального термического воздействия.

Втулка несущего винта и автомат перекося имеют механические повреждения. Одна из лопастей имеет выраженную саблевидность, а так же механические повреждения обшивки и сотового наполнителя, следов термического воздействия не имеет. Вторая лопасть имеет механические повреждения - сотовая конструкция задней части оторвана на 80 % длины. Признаки удара законцовками лопастей НВ о земную поверхность отсутствуют.

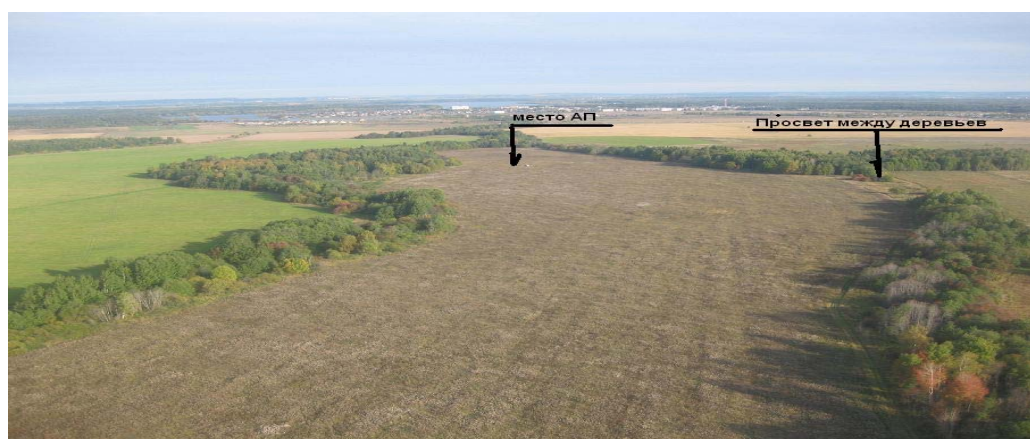
Рис.2 Место АП

Таким образом, при определенных сочетаниях вертикальной и поступательной скоростей возможна «просадка» вертолета при выполнении вышеуказанного маневра.

Возможно, такой же маневр пилот хотел выполнить 14.09.09, для того чтобы выйти в просвет между деревьями.

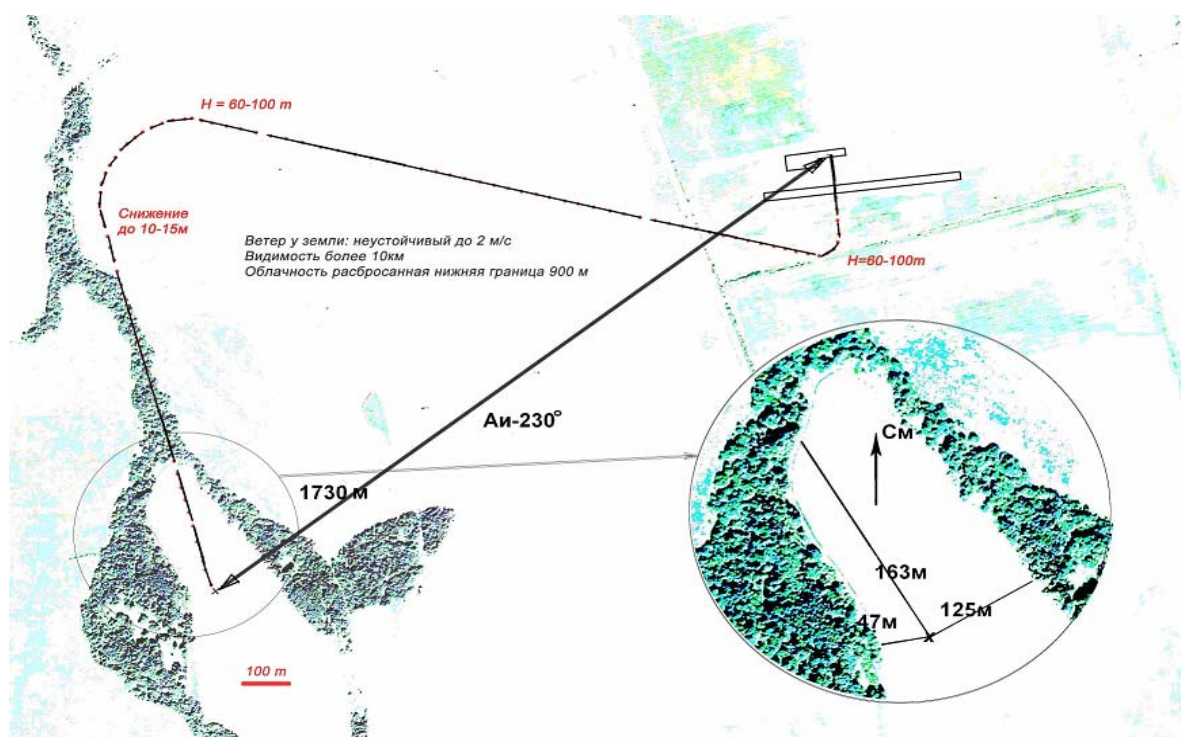
Схема полета вертолета R-44 RA-04289

По свидетельству очевидца, на удалении 200-300м от места взлета (высота составляла приблизительно 60-100м, скорость приблизительно 90км/час) пилот произвел правый отворот на угол приблизительно 150°, на МК 320°.
