МЕЖГОСУДАРСТВЕННЫЙ АВИАЦИОННЫЙ КОМИТЕТ
КОМИССИЯ ПО РАССЛЕДОВАНИЮ АВИАЦИОННЫХ ПРОИСШЕСТВИЙ

ОКОНЧАТЕЛЬНЫЙ ОТЧЕТ
ПО РЕЗУЛЬТАТАМ РАССЛЕДОВАНИЯ АВИАЦИОННОГО ПРОИСШЕСТВИЯ

Вид авиационного происшествия	Катастрофа
Тип воздушного судна	вертолет Agusta AW119 MKII
Государственный регистрационный опознавательный знак	RA-01978
Собственник	ООО «ВСП-Лизинг»
Владелец	ОАО «Калугатрансмаш» (по договору лизинга)
Авиационная администрация по принадлежности воздушного судна	МТУ ВТ ЦР ФАВТ
Место происшествия	РФ, в 27,5 км западнее г. Старица, Тверской области Координаты: 56°32'41'' СШ и 034°29'21'' ВД
Дата и время	14.09.2013, 13 ч 18 мин (местное время), 09 ч 18 мин (UTC), день

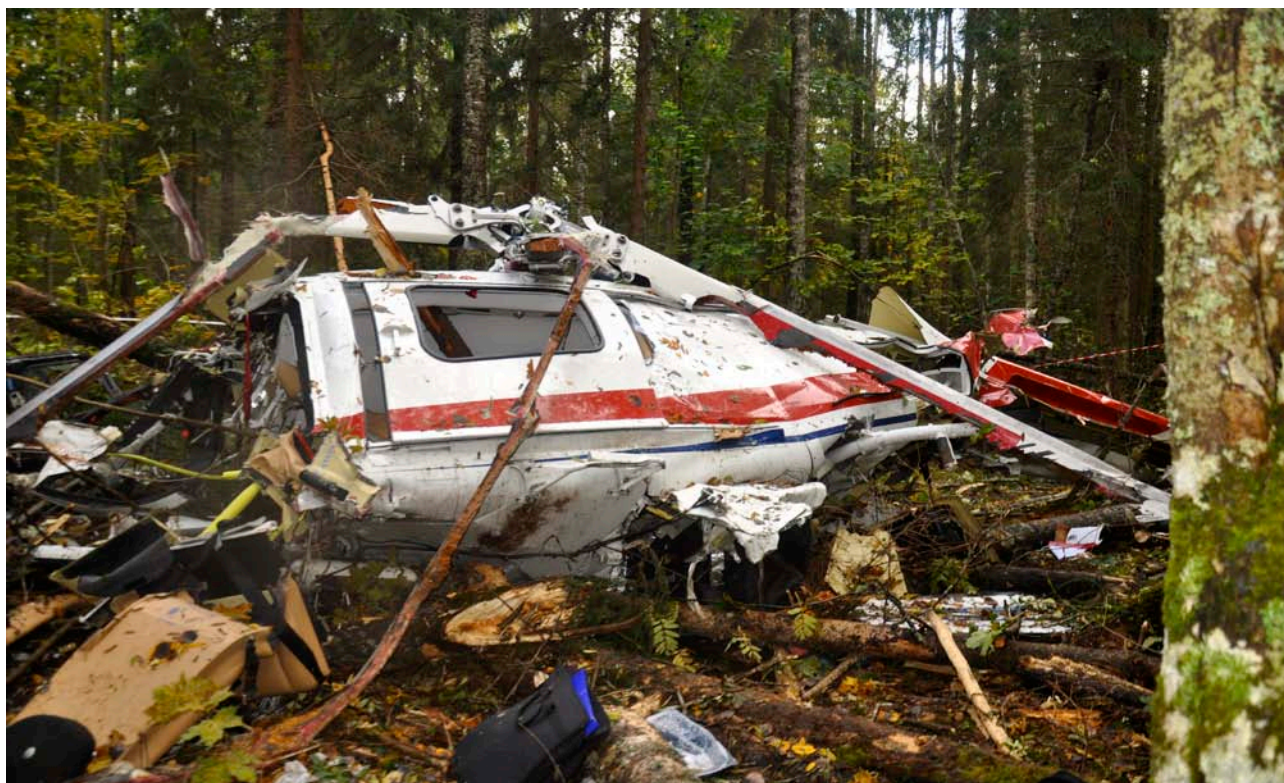
Рис. 1. Общий вид AW119 МКII RA-01978 после АП.

Вертолет разрушен, восстановлению не подлежит. Все повреждения элементов конструкции и разрушения вертолета связаны с воздействием нерасчетных нагрузок при столкновении с деревьями и земной поверхностью.

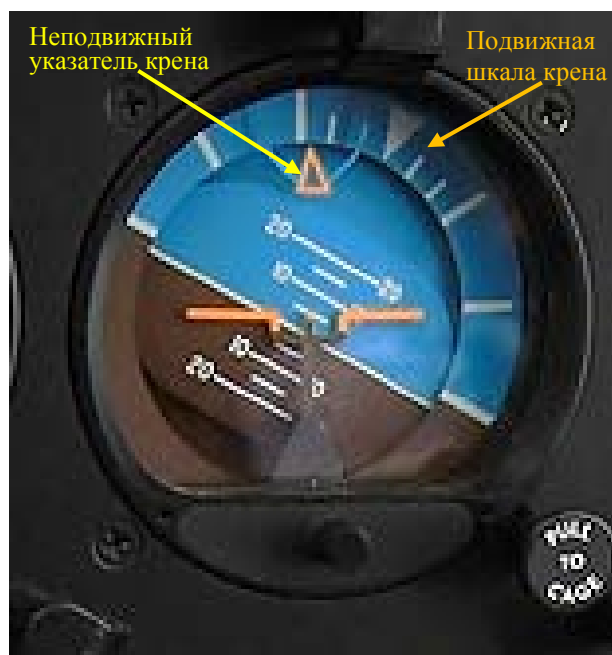
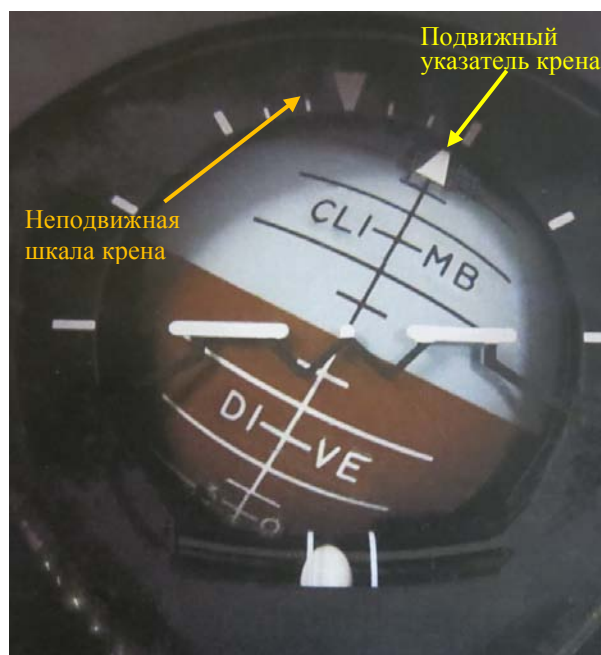
Установлено, что имеется существенная разница между авиагоризонтами типа 4300-311 (R-44 и AS350 B2) и ASTRONAUTICS 129920-3 (AW119 МКII) в считывании значений текущего крена по меткам, расположенным на верхней части авиагоризонта.

На рис. 2 представлены авиагоризонты при значениях левого крена 30°:

а) АГД типа 4300-311

б) АГД ASTRONAUTICS 129920-3

На авиагоризонте 4300-311 обеспечивается четкое разделение объекта управления (воздушного судна) и пространства, в котором ВС совершает эволюции. Крылья «самолета» и его «киль» (неподвижный индекс, напротив которого летчик считывает величину текущего крена по подвижной шкале) выделены оранжево-желтым цветом и относительно компактно расположены на фоне подвижной шкалы тангажа, создавая образ «самолета». «Пространство»

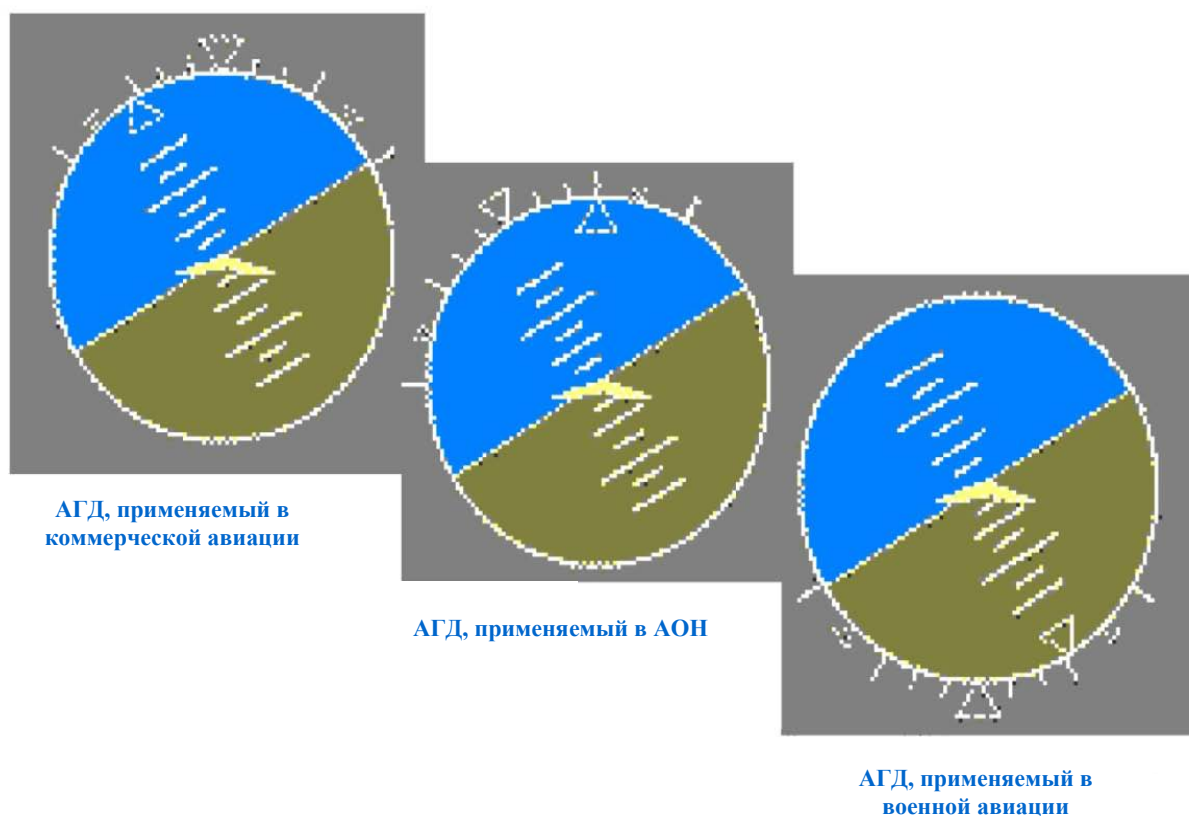
Рис. 3 Конфигурации авиагоризонтов.

Существование трех положений указателей крена создает прецедент с точки зрения безопасности. Во-первых, пилотами, как правило, выполняются полеты на воздушных судах с различным принципом и форматом отображения параметров в кабине. Так, военные летчики и пилоты АОН могут однажды пересечь на воздушное судно коммерческой авиации, где указатель крена перемещается в направлении, противоположном привычному для этих пилотов направлению. Кроме того, дисплеи (чаще всего жидкокристаллические) все чаще устанавливаются на воздушные суда АОН и их компьютерные указатели пространственного положения разработаны по тому же принципу, что аналогичные приборы, применяемые на воздушных судах коммерческой авиации, где указатель крена чаще всего синхронизирован с горизонтом, а не с воздушным судном. То есть, одни и те же или похожие легкие ВС, на которых летают пилоты АОН, могут иметь указатели крена с противоположным перемещением. Этот момент значительно снижает безопасность полетов.

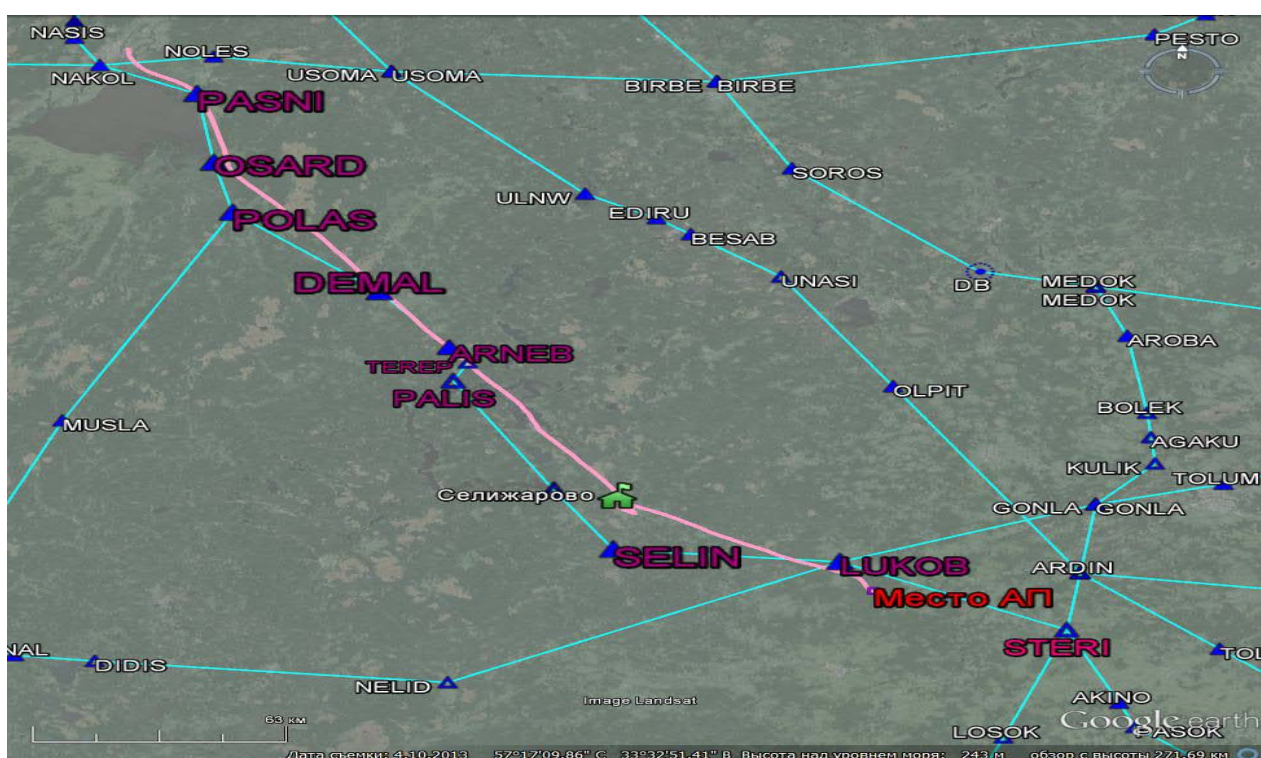
Рис. 4. Фактический маршрут полета 14.09.2013 г. по данным GPS-приемника

На участках маршрута (МВЛ КЛ22) в зоне ответственности МДП районов Санкт-Петербурга и Великих Лук (07:27:40–07:58:13) КВС докладывал о выдерживании заданной органами ОВД высоты полета 350–400 м (по давлению QNH района). Фактическая высота полета, зарегистрированная GPS-приемником, составляла 120–230 м (расчетная истинная высота полета – 90–140 м относительно уровня земли). Расчеты показывают²⁰, что безопасная высота полета ниже нижнего (безопасного) эшелона по ПВП на участках маршрута составляла 210–270 м. Наиболее вероятно, выполнение полета на высотах менее безопасной объясняется тем, что на участке МВЛ КЛ22 от г. Великий Новгород до ПОД ДЕМАЛ нижняя граница облачности была порядка 100–150 м.

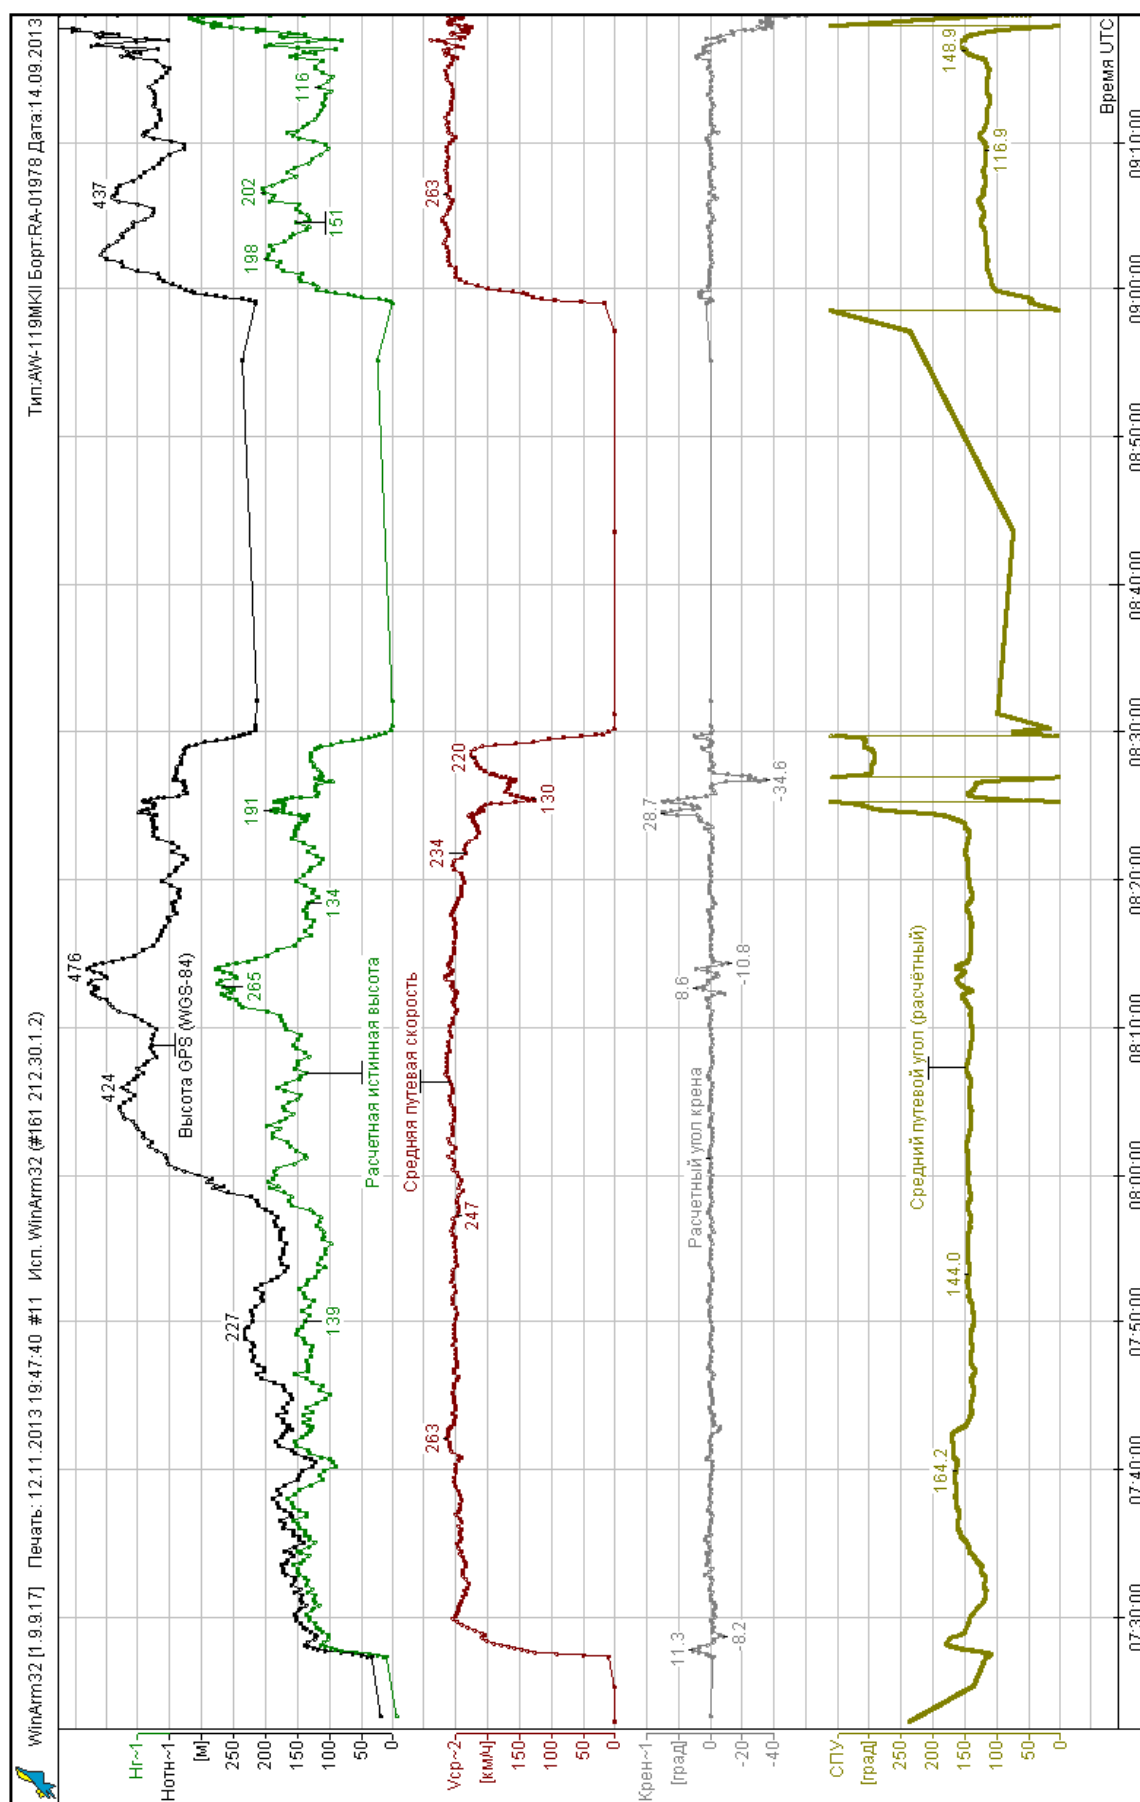
Рис. 5. Расчетные параметры полетов вертолета 14.09.2013 г. от взлета с п.п. г. Великий Новгород до момента АП по данным GPS-приемника

По информации, зафиксированной GPS-приемником, в 08:30 вертолет произвел посадку на поле северо-западнее н.п. Селижарово в ≈100 м от автомобильной дороги «Осташков-Ржев», продолжительность нахождения на земле – 30 мин. Комиссией установлено, что посадка в районе н.п. Селижарово была запланирована для дозаправки вертолета топливом.

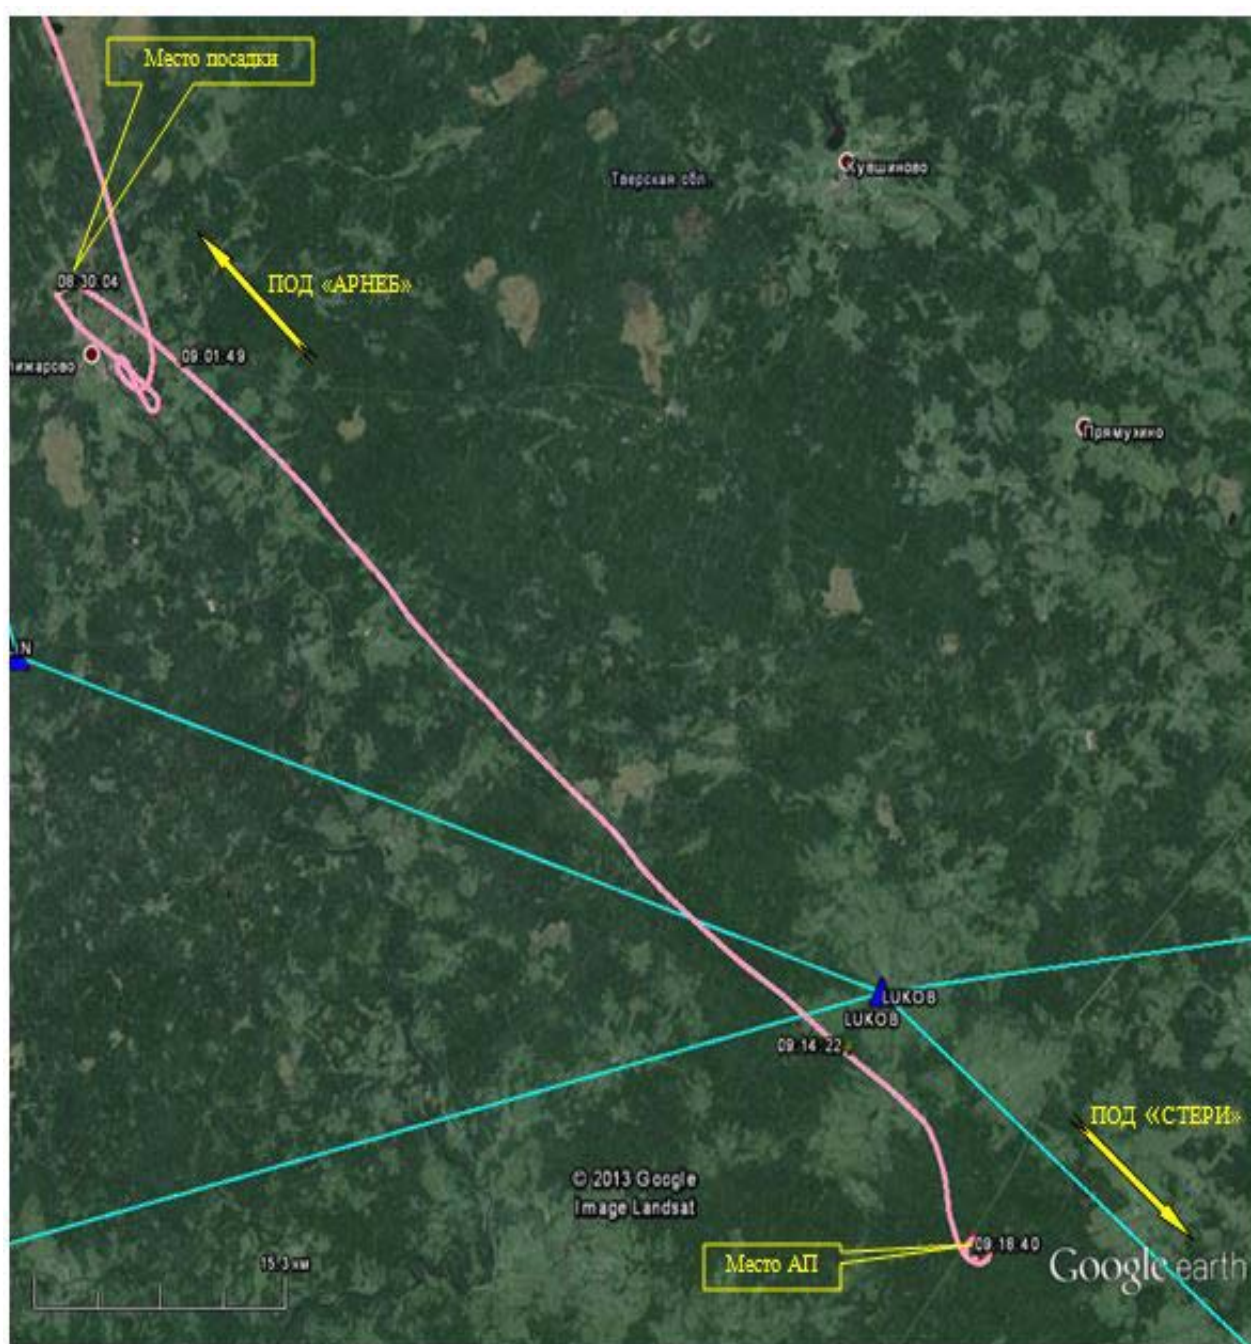
Рис. 6. Фактический маршрут полета вертолета от места посадки в районе н.п. Селижарово до места АП по данным GPS-приемника

На 15 минуте полета после взлета с площадки в районе н.п. Селижарово, находясь на траверзе ПОД «ЛУКОБ» (2 – 3 км южнее), КВС доложил о его пролете. По данным GPS-приемника полет выполнялся с курсом 115° на высоте ≈ 380 м (истинная высота полета над рельефом местности составляла ≈ 110 м) и скорости 250 – 260 км/ч.

В период времени 09:15:31 – 09:17:00 (в течение 1 мин 35 с) полет выполнялся на переменных высотах 350 м – 430 м – 370 м – 470 м – 350 м – 425 м (соответствующие истинные высоты полета составили: 120 м – 160 м – 90 м – 200 м – 80 м – 140 м), при этом вертикальная скорость набора достигала 12 м/с, снижения – 10 м/с (длительность участков набора и снижения – 10-15 с), скорость полета изменялась в диапазоне 240 – 287 км/ч. За тот же период времени КВС выполнил разворот на курс полета 160 – 150° с кренами 4-9°.

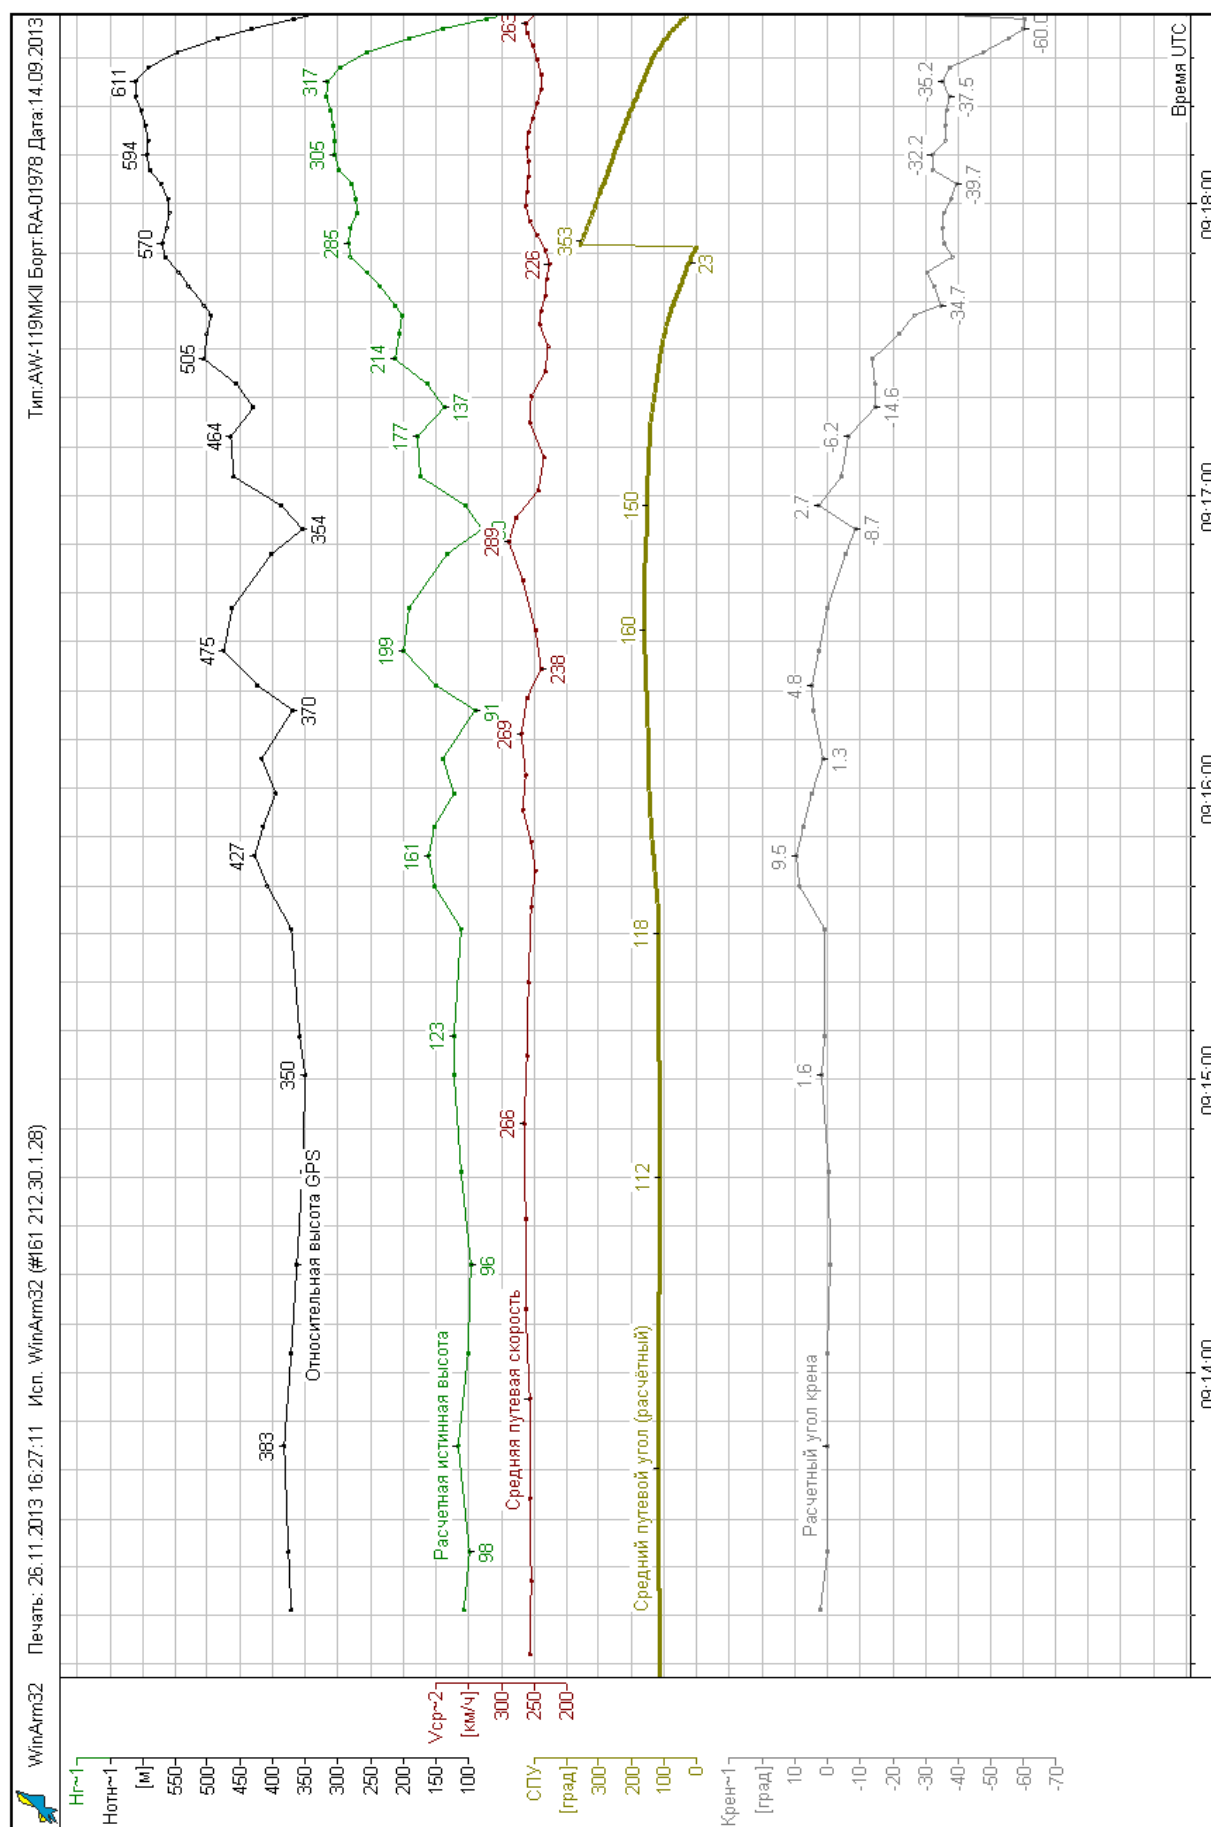
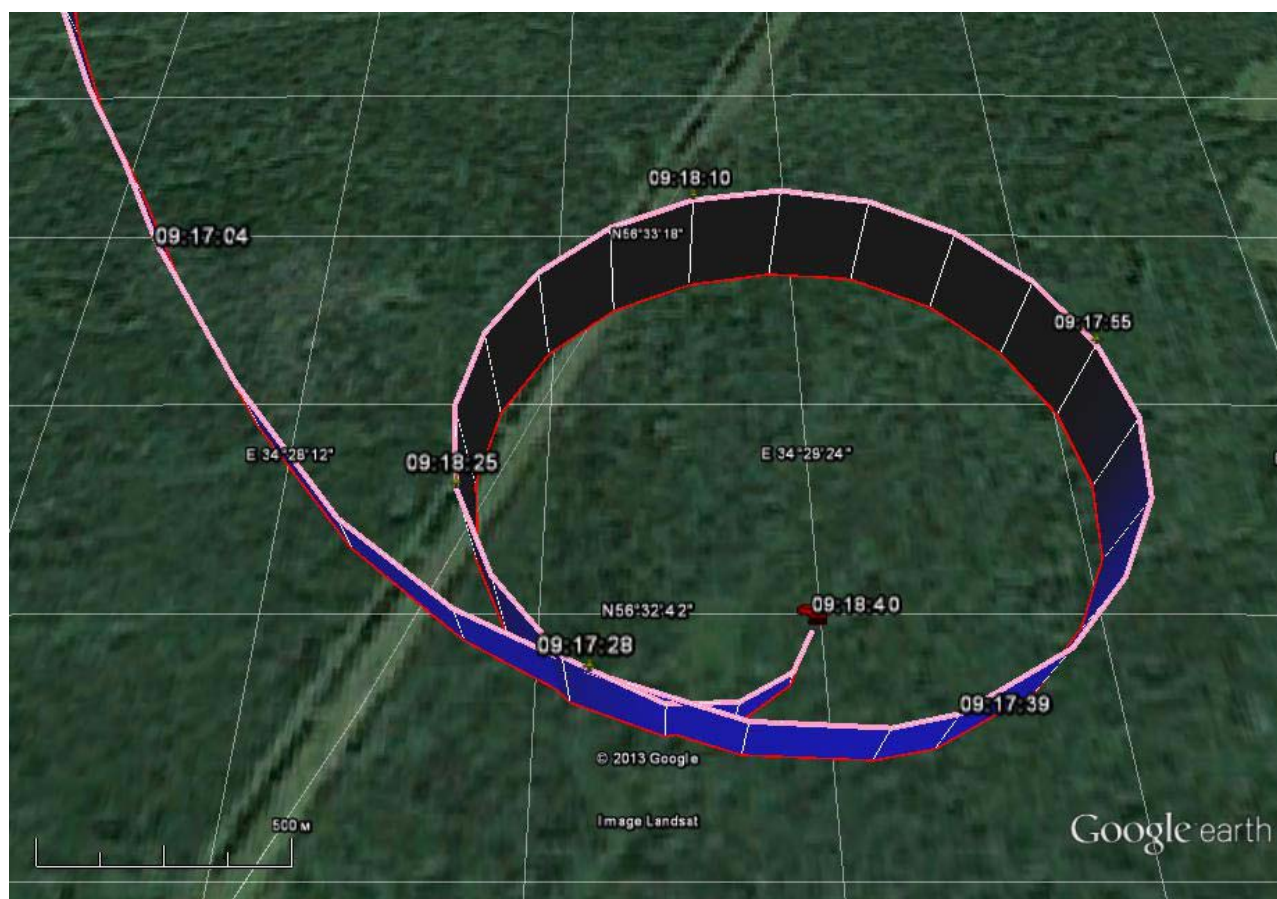
Начиная с момента 09:17:40 в течение 49 с (до 09:18:25) крен вертолета составлял 35-40°, высота полета увеличилась с 500 м до 610 м (истинная высота с 210 м до 320 м соответственно). Вертикальная скорость набора колебалась в диапазоне от 7 м/с до 1,5 м/с. Путевая скорость в процессе разворота изменялась в диапазоне 230-260 км/ч.

Рис. 8. Расчетные параметры полета вертолета на конечном участке (9:13:00 – 9:18:40) по данным GPS-приемника

Рис. 8. Конечный участок полета (период времени 09:17:00 – 09:18:40)
по данным GPS-приемника.

Наиболее вероятно, в указанный период времени для пилотирования по крену пилот использовал режим *ATTD HOLD* системы автоматической стабилизации вертолета *HELIPLOT*, а пространственное положение вертолета определялось им по видимым наземным ориентирам и авиагоризонту.

В 09:18:39 вертолет на скорости около 250 км/ч с левым креном ≈18-20°, углом наклона траектории ≈15 -20° с МК≈342° столкнулся с верхушками деревьев высотой 25–30 м, а примерно через 1 с (через 19 мин 37 с после взлета с площадки в районе н.п. Селижарово) – с земной поверхностью. В результате столкновения с деревьями и удара о землю вертолет разрушился. Пилот и пассажир погибли.

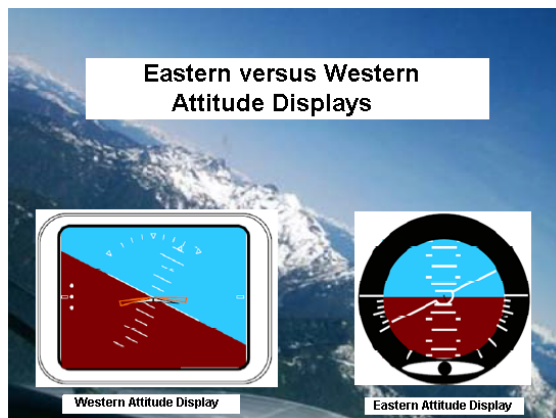
In the past, Eastern versus Western Attitude Displays has been a matter of discussion and also part of accident investigation reports and different opinions exist about the most valid indication provided by the two different instruments (figure 1).

The two ADI types are significantly different in terms of aircraft attitude perception and the awareness is also indubitably affected by the flight condition IMC or VMC. Proper training for the adopted type is considered therefore of primary importance.

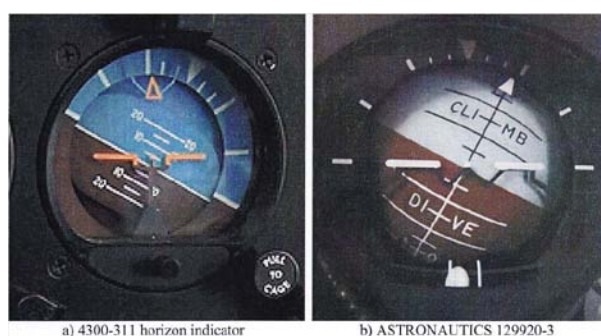
However, the focus of the considerations contained within the present accident report are rather related to the same western style attitude instrument, and refer just to the 'moving scale' and 'moving pointer' for the bank angle recognition difference (Figure 2).

The AW109MKII model is adopting the moving pointer type (Picture on the right).

For both types anyway the ball position provides the same image of the bank turn (roll) and therefore should not be considered a misleading indication to the pilot.

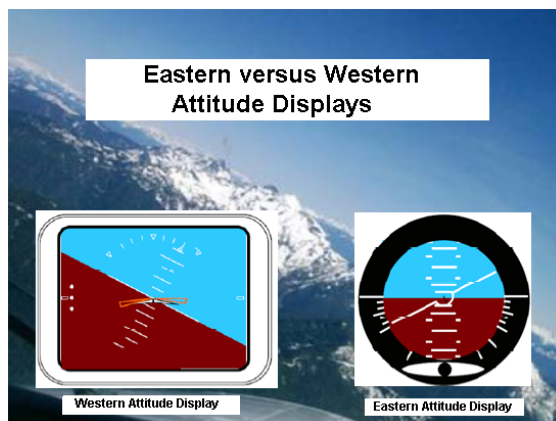
Рисунок 1

В прошлом сравнение авиагоризонтов восточного и западного типа составляло предмет для дискуссий, рассматривалось в отчетах об авиационных происшествиях (АП), и существовали различные мнения о наиболее важной информации, отображаемой этими двумя отличающимися приборами (см. рис. 1).

Два эти типа авиагоризонта принципиально различаются в плане восприятия пространственного расположения воздушного судна (ВС), а на информированность пилота, безусловно, влияют также приборные (ПМУ) или визуальные (ВМУ) метеорологические условия. В силу вышесказанного, здесь имеет большое значение соответствующая подготовка.

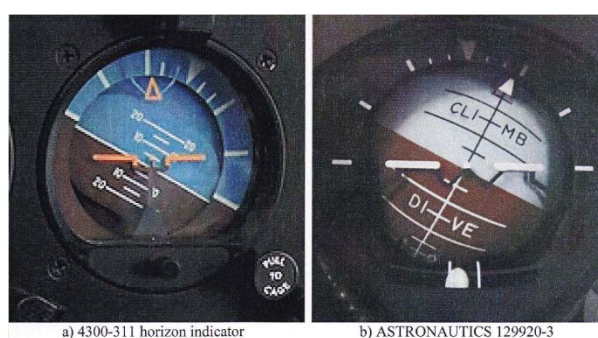
Рисунок 2

Однако, предметом обсуждения представленного отчета об АП, в большей степени, являются приборы, относящиеся к одному – западному типу авиагоризонтов и отличающиеся только тем, что для определения угла крена в одном применяется "подвижная шкала", а в другом – "подвижный указатель" (см. рис. 2).

На вертолете модели AW109МКII применяется прибор с подвижным указателем (рисунок справа).
