МЕЖГОСУДАРСТВЕННЫЙ АВИАЦИОННЫЙ КОМИТЕТ
КОМИССИЯ ПО РАССЛЕДОВАНИЮ АВИАЦИОННЫХ ПРОИСШЕСТВИЙ
ОКОНЧАТЕЛЬНЫЙ ОТЧЕТ
ПО РЕЗУЛЬТАТАМ РАССЛЕДОВАНИЯ АВИАЦИОННОГО ПРОИСШЕСТВИЯ

Вид авиационного происшествия	Катастрофа
Тип воздушного судна	самолет ЕЭВС NG-4
Государственный регистрационный опознавательный знак	RA-1269G
Идентификационный номер	ЕЭВС. 03.0973
Владелец	ООО «АвиаТех»
Авиационная администрация места события	Приволжское МТУ ВТ ФАВТ
Место происшествия	760м севернее КТА аэродрома «Пирогово» Завьяловского района Удмуртской Республики Координаты: 056° 46,281' СШ и 053° 11,325' ВД
Дата и время	30.03.2014г., 12 час 44 мин (местное время), 08 час 44 мин (UTC), день

30.03.2014г., в 08:44 UTC (12:44 местного времени)¹, днем, в ПМУ, при выполнении полетов на аэродроме «Пирогово» Завьяловского района УР произошла катастрофа самолета ЕЭВС NG-4 RA-1269G.

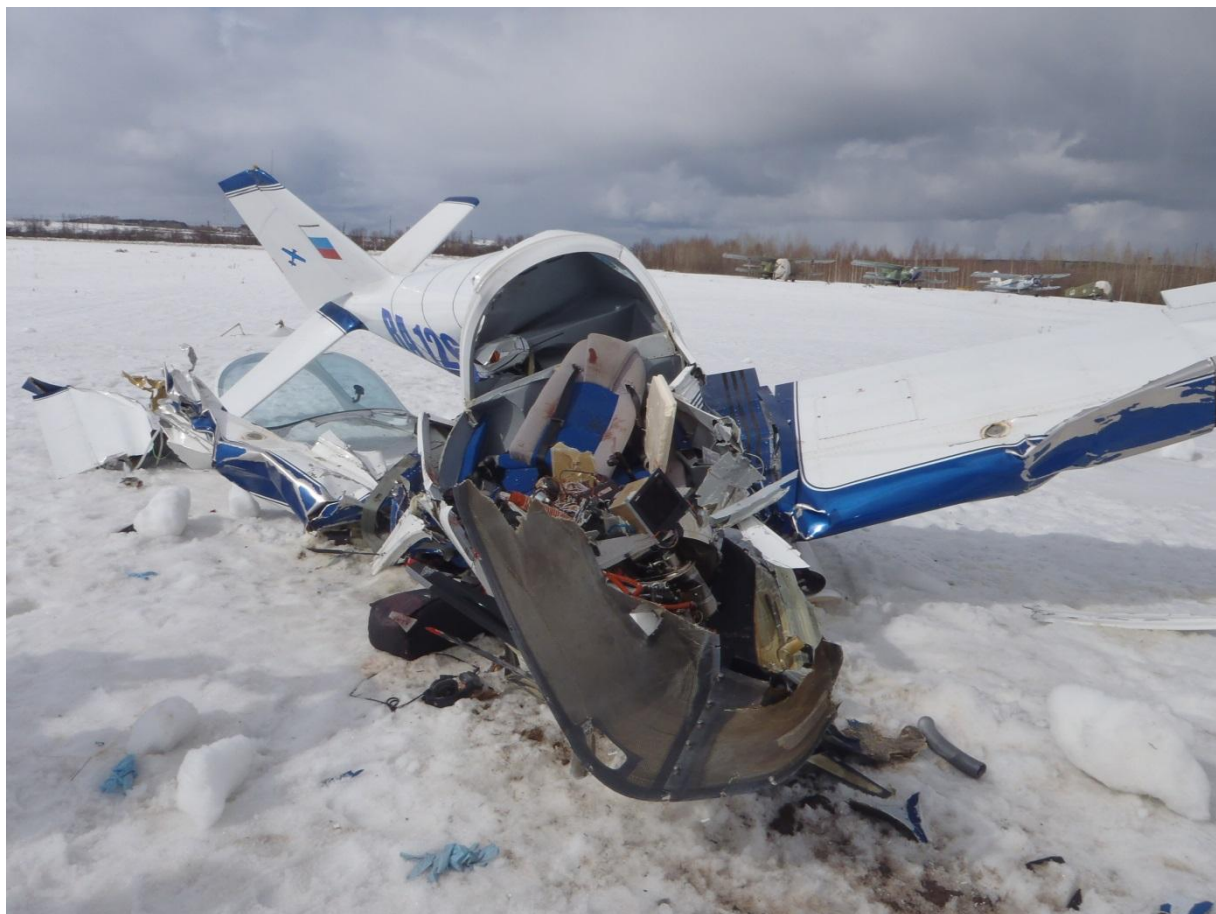
Фюзеляж, кабина пилотов, взлётно-посадочные устройства, органы управления самолётом, приборное оборудование, двигатель, ВВ имели значительные механические повреждения. Правая полуплоскость крыла полностью разрушена. Левая полуплоскость имела деформацию передней кромки по всей длине. Все разрушения получены при столкновении ВС с земной поверхностью.

Рис. 2. Место авиационного происшествия.

В результате столкновения с земной поверхностью ВС разрушено. Признаки усталостного разрушения элементов самолёта и двигателя отсутствуют. Пожара на месте АП не было.

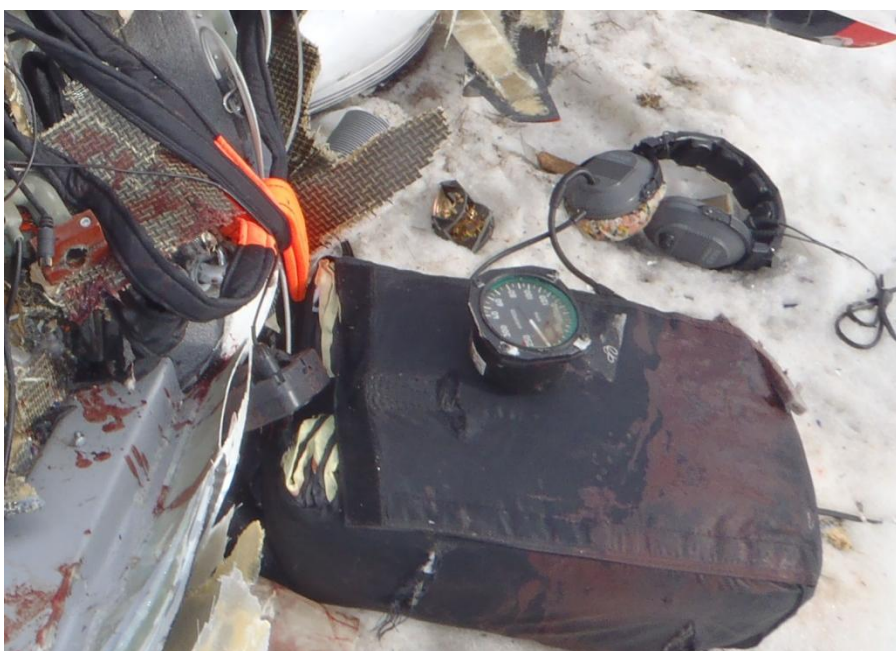
Рис. 4 .Внешний вид БПС после авиационного происшествия.

Визуальным осмотром ВС после АП установлено, что БПС находилась в рабочем состоянии и была готова к использованию в полете. В последнем полёте в действие не приводилась.

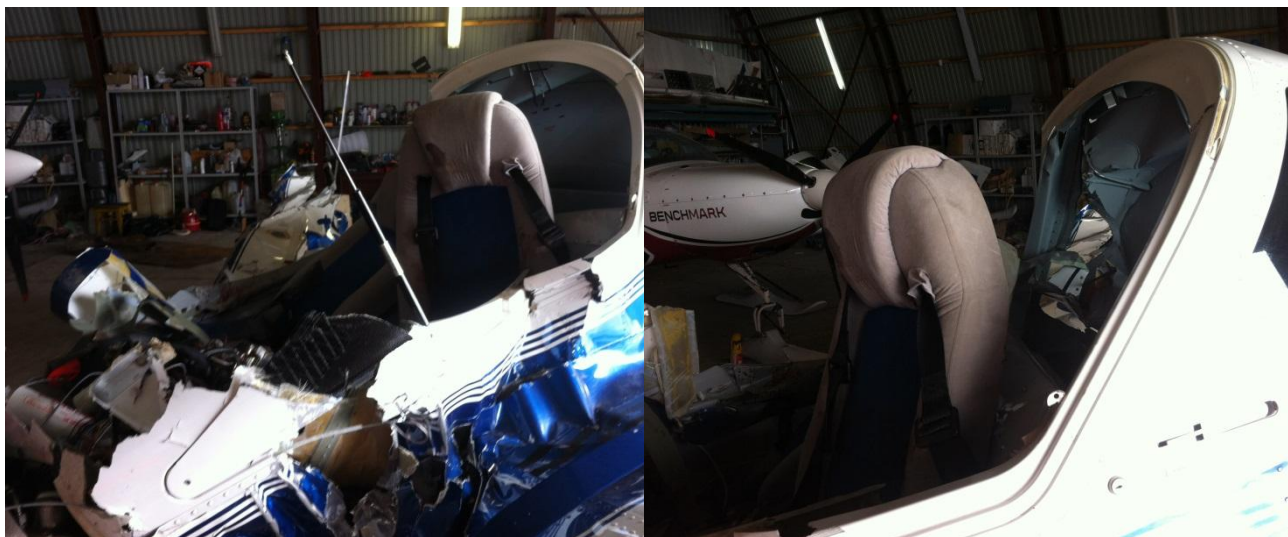
- передние узлы навески откидного фонаря работоспособны и вращаются в местах крепления к фюзеляжу;
- газовые подъёмники фонаря кабины пилотов остались на нижних узлах крепления к фюзеляжу, отсоединившись в верхних узлах крепления фонаря пилотов;
- задние замки крепления фонаря работоспособны и управляются рычагом закрытия фонаря в кабине пилотов;
- окантовка самого фонаря повреждена только в передней части, в местах крепления передних узлов навески к фюзеляжу.

Рис. 5. Внешний вид узлов навески фонаря после авиационного происшествия.

После анализа результатов осмотра Комиссия пришла к выводу, что в последнем полёте самолёта до столкновения с землей фонарь кабины пилотов был закрыт, система закрытия фонаря исправна.

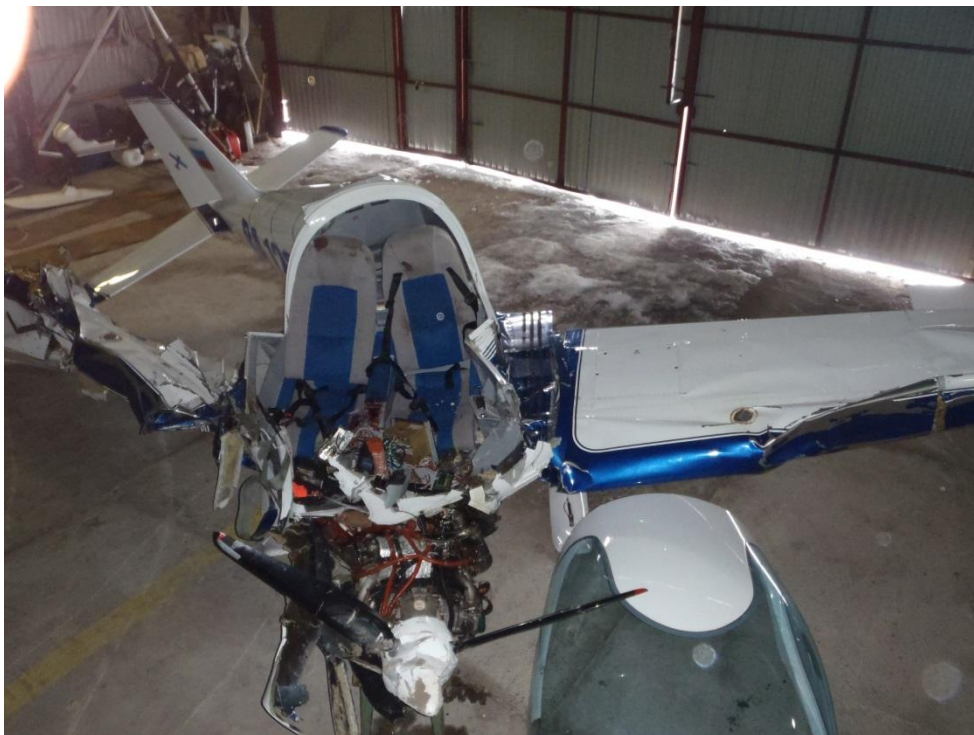
Рис. 6. Выкладка самолёта ЕЭВС NG-4 RA-1269G.

По заключению Комиссии, в последнем полёте система управления самолётом ЕЭВС NG-4 RA-1269G была исправна и работоспособна до момента столкновения ВС с земной поверхностью.

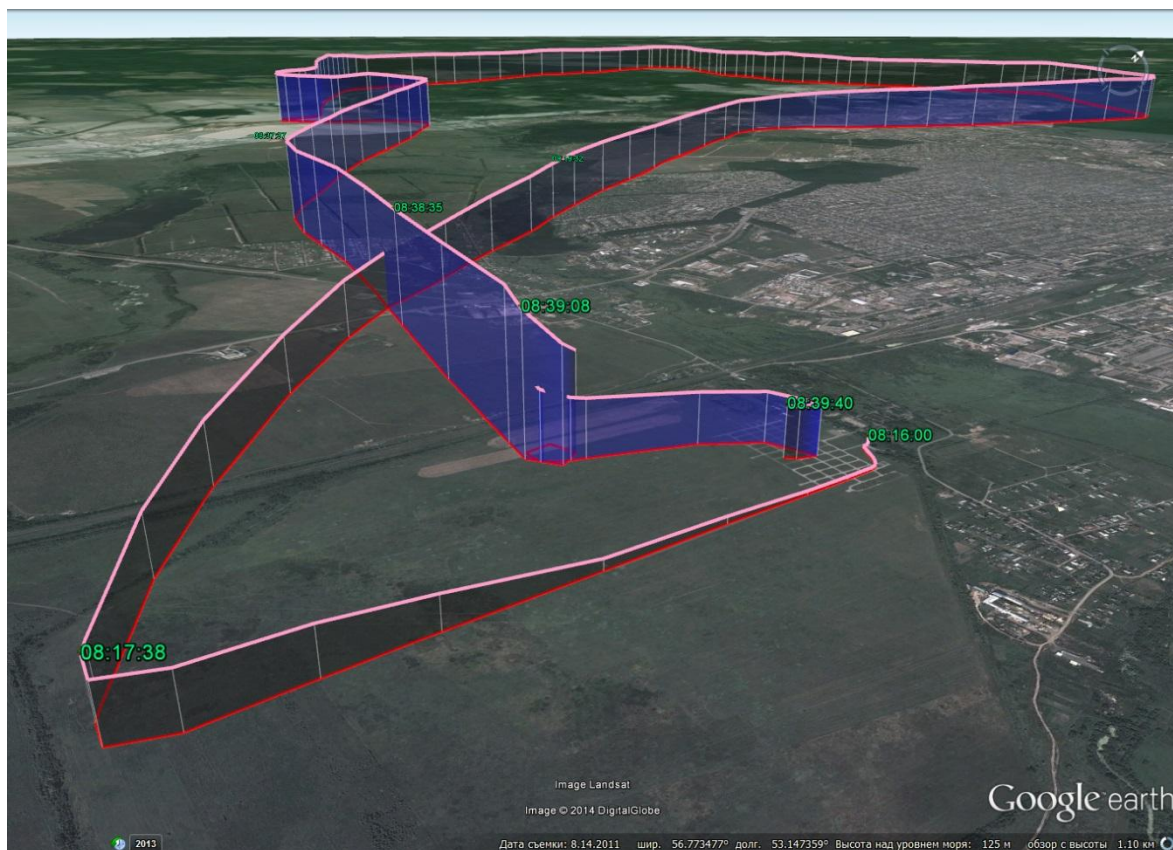
Разворот на угол около 450° был осуществлён за 16с. При этом потеря высоты составила около 280м, средняя скорость снижения составила $\sim 15\text{м/с}$, средняя путевая скорость составила $\sim 155\text{км/ч}$.

Завершив манёвр в 08:39:22, самолёт в течение 10с двигался в направлении КДП аэродрома с плавно увеличивающимся креном вправо до $\sim 15^{\circ}$ на постоянной высоте ($\sim 140\text{м}$) со средней путевой скоростью 155км/ч .

Рис. 7. Схема последнего полёта самолёта ЕЭВС NG-4 RA-1269G.

В 08:39:32 пилот приступил к выполнению правого разворота с увеличением режима работы двигателя и энергичным вводом самолета в разворот с большой вертикальной перегрузкой. Правый крен достиг значения $\sim 65^{\circ}$ за 4с, еще через 2с - $\sim 75^{\circ}$.

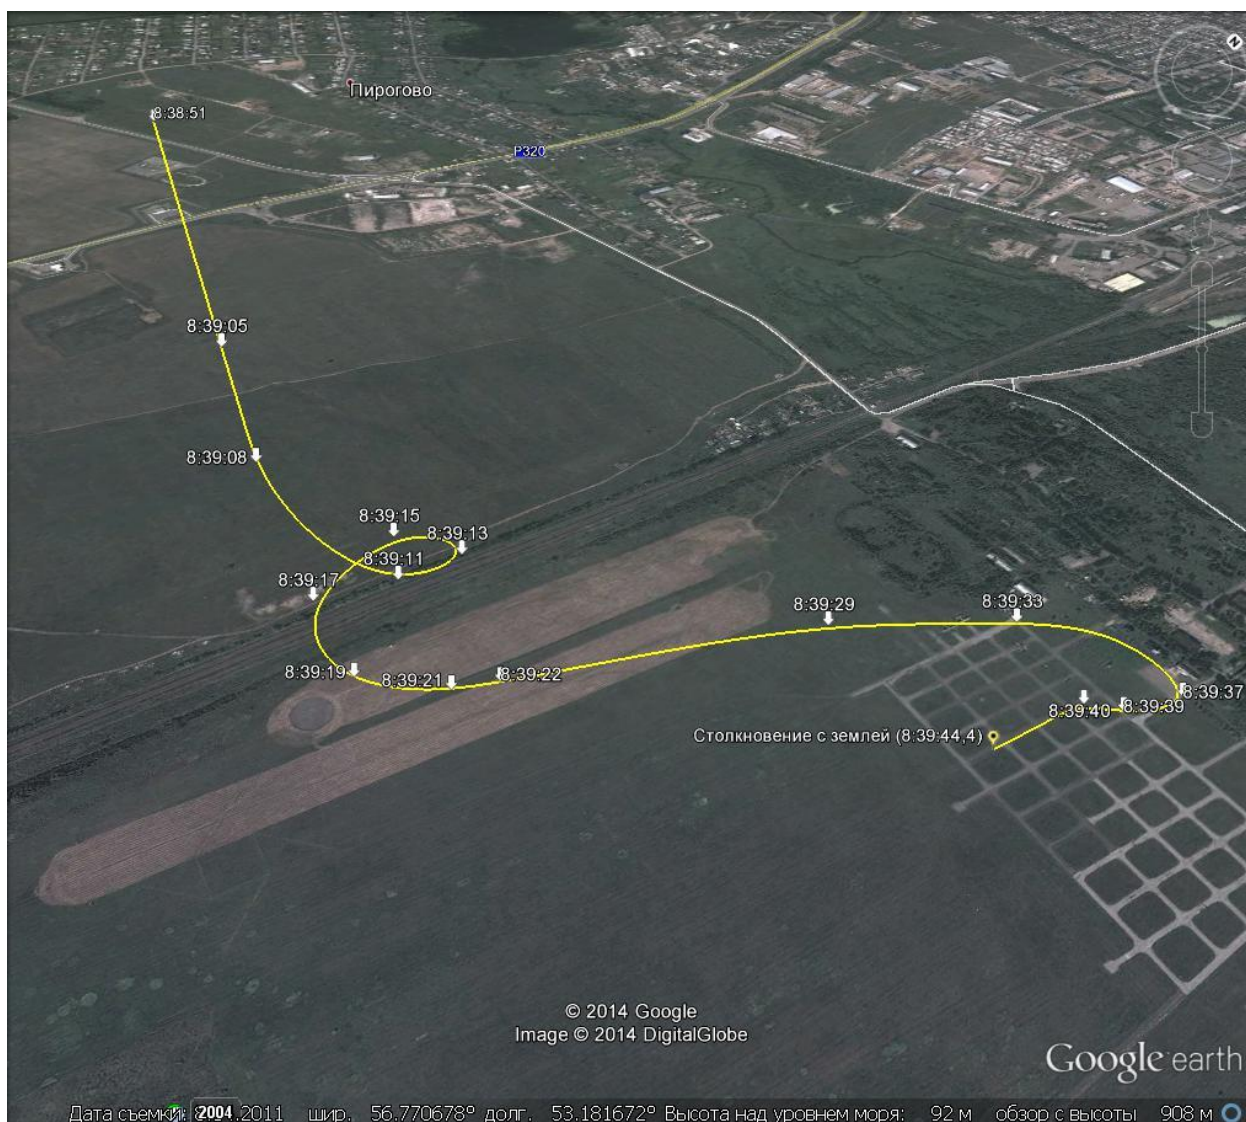
Сваливание самолёта произошло приблизительно в 08:39:40 из-за выхода на закритические углы атаки. Дальнейшее движение самолёта в течение $\sim 4,4\text{с}$ характеризовалось энергичным снижением. Это привело к увеличению скорости и

возможному частичному восстановлению управляемости самолета. Траектория движения в течение этих секунд расчету не подлежит и представлена схематически.

Рис.8. Расчётная траектория последнего полёта самолёта.

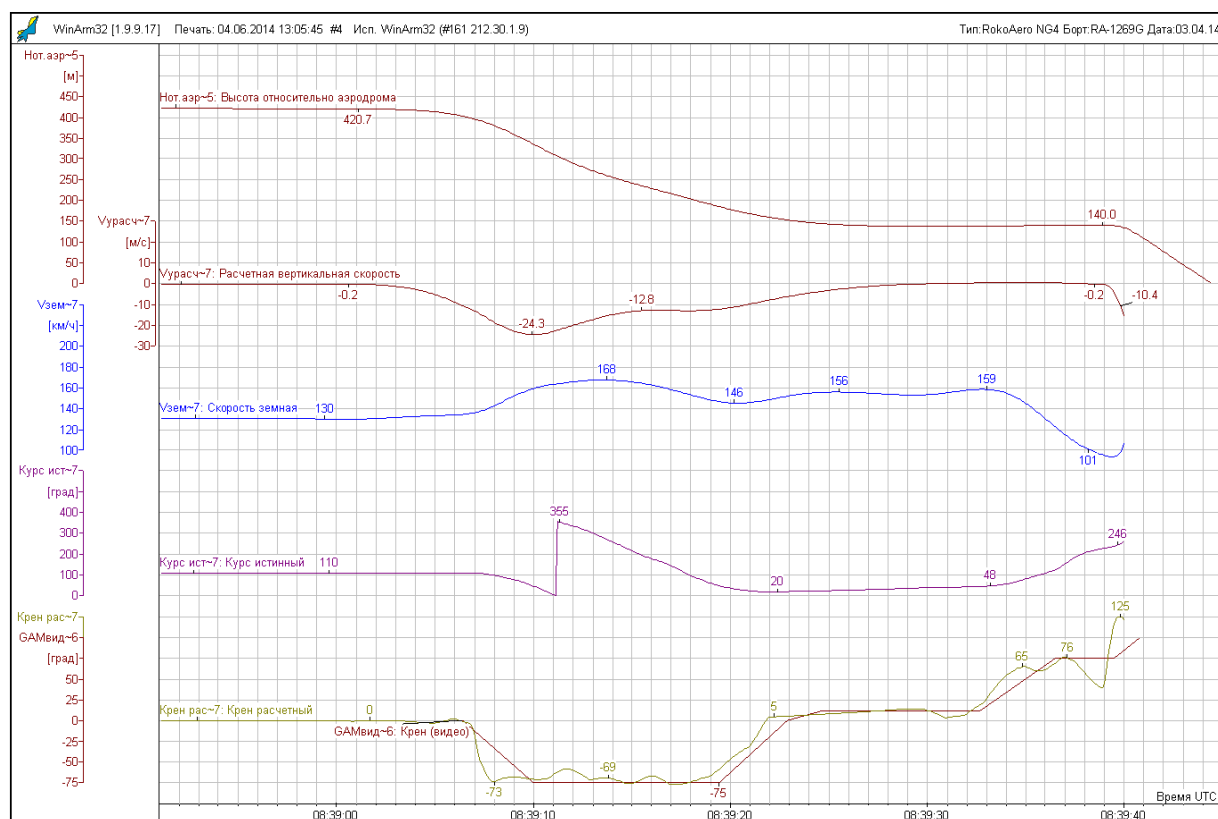
Судя по видеозаписи, наиболее вероятно, в процессе снижения пилот предпринял попытку вывести самолёт в горизонтальный полёт резким взятием РУС «на себя». В результате таких действий на высоте ~50м произошло уменьшение угла наклона траектории при крене ~30° с последующим интенсивным самопроизвольным увеличением угла крена (повторное сваливание). Самолёт столкнулся с землёй с углом крена ~90° и вертикальной скоростью снижения ~30м/с.

Рис.9. Параметры заключительного этапа полёта самолёта.

Таким образом, выполнение правого разворота без снижения со значительной вертикальной перегрузкой и углом крена привело к потере скорости, выходу на закритические углы атаки и сваливанию самолета.
