МЕЖГОСУДАРСТВЕННЫЙ АВИАЦИОННЫЙ КОМИТЕТ
КОМИССИЯ ПО РАССЛЕДОВАНИЮ АВИАЦИОННЫХ ПРОИСШЕСТВИЙ

ОКОНЧАТЕЛЬНЫЙ ОТЧЕТ
ПО РЕЗУЛЬТАТАМ РАССЛЕДОВАНИЯ АВИАЦИОННОГО ПРОИСШЕСТВИЯ

Вид авиационного происшествия	авария
Тип воздушного судна	вертолет R-44
Государственный и регистрационный опознавательные знаки	RA-04286
Владелец	частное лицо
Авиационная администрация по принадлежности воздушного судна и месту АП	Архангельское МТУ ВТ ФАВТ
Место происшествия	РФ, на удалении 165 км от КТА аэропорта Нарьян-Мар, Ненецкий автономный округ. Координаты места АП: 68°38'24,3" СШ, 56°02'42,5" ВД
Дата и время	25.08.2014 г., 11 ч 50 мин (местное время), 07 ч 50 мин (UTC), день

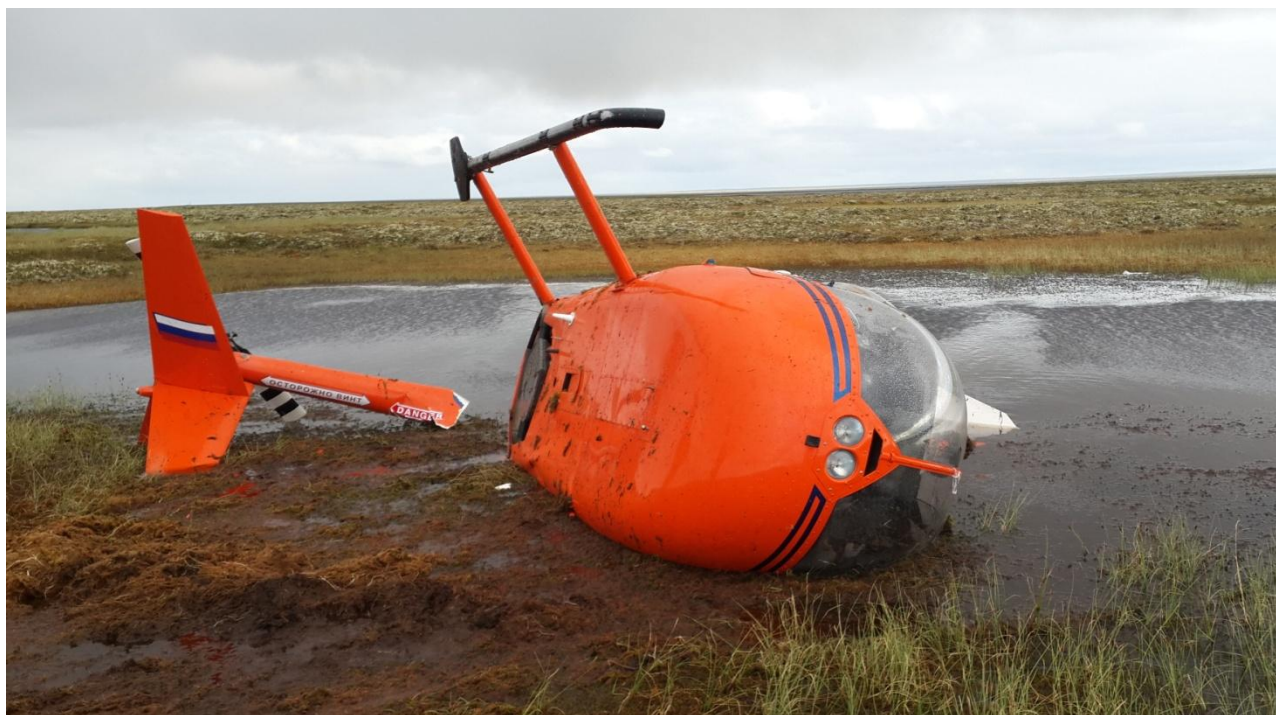
В результате авиационного происшествия вертолёт получил значительные повреждения.

Рис. 1. Общий вид ВС на месте АП

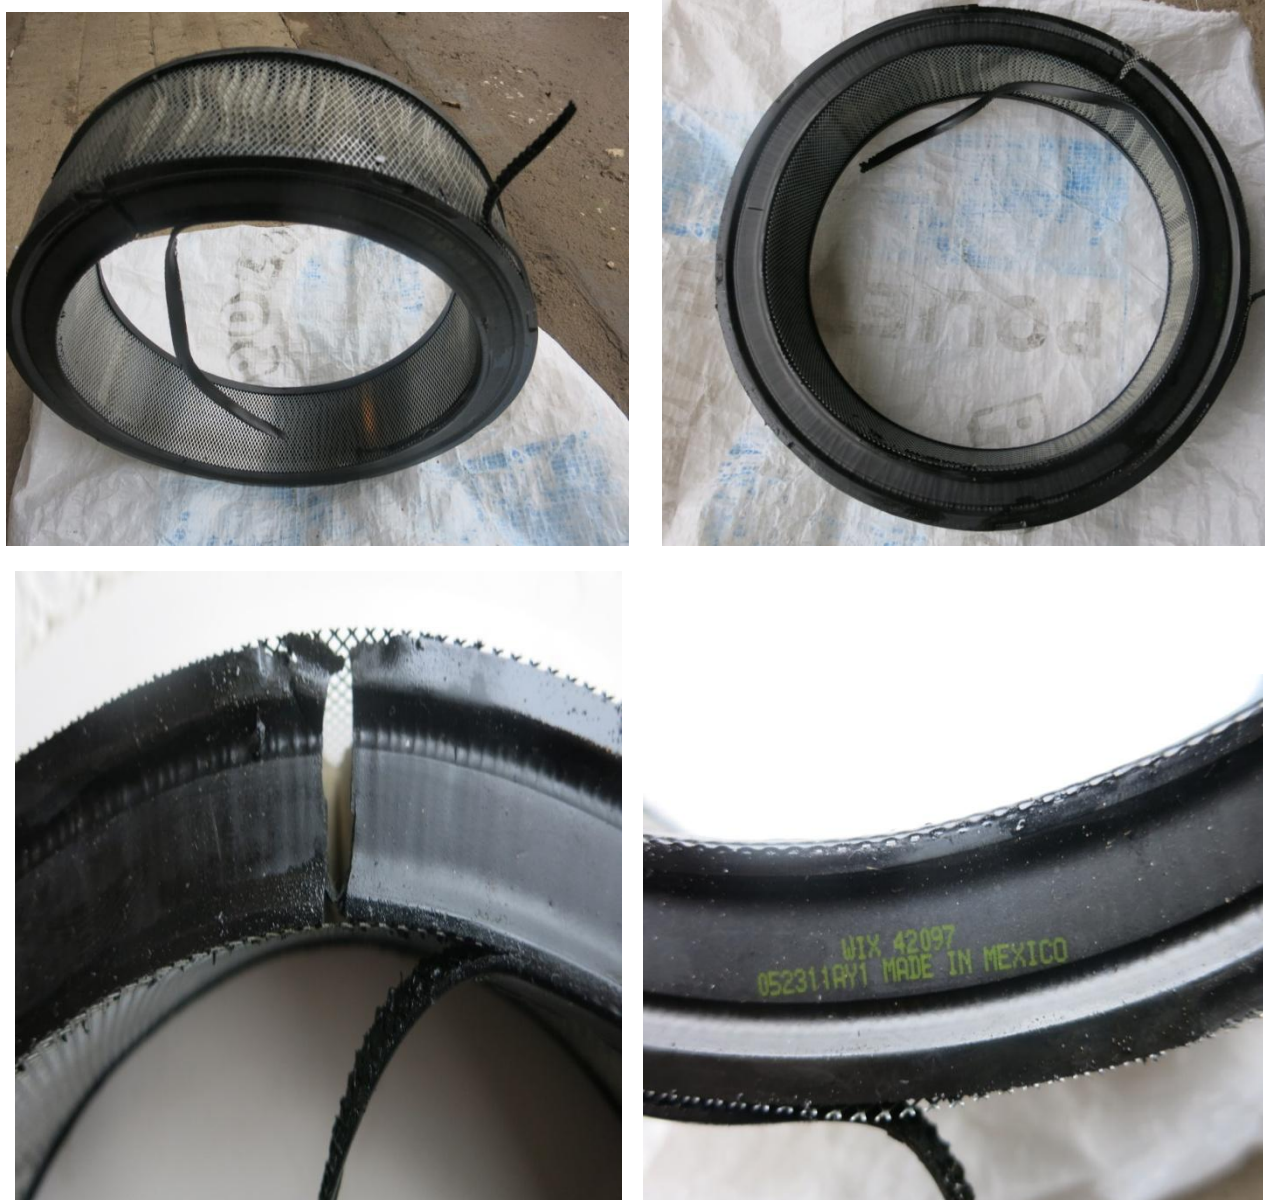
При осмотре воздушного фильтра обнаружено его частичное разрушение и потеря эластичности элементов герметизации.

Отсутствуют части воздушного фильтра в зоне подачи воздуха в карбюратор, на остатках уплотнительного элемента обнаружены сколы, причем большая часть уплотнительного элемента отсутствует и находится в коробе воздушного фильтра. При сопоставлении частей воздушного фильтра и положения карбюратора, сколы на остатках уплотнительного элемента воздушного фильтра находились в зоне работы воздушной заслонки карбюратора, что в свою очередь могло привести к перебоям в нормальной работе карбюратора и нестабильному смесеобразованию.

Рис. 2. Состояние воздушного фильтра и его маркировка

В коробе воздушного фильтра в зоне работы воздушной заслонки карбюратора обнаружены сколы из разрывов уплотнительного элемента воздушного фильтра, что могло привести к перебоям в нормальной работе карбюратора и нестабильному смесеобразованию топлива.

При этом комиссией выявлено, что на вертолет R-44 RA-04286 установлен воздушный фильтр C-771-1, код изготовителя – WIX 4209, код даты изготовления – 052311AY1. Сервисным бюллетенем SB-85 воздушный фильтр C-771-1 с такой маркировкой не должен эксплуатироваться после 30.12.2012 г. (см. раздел 1.18.1.).

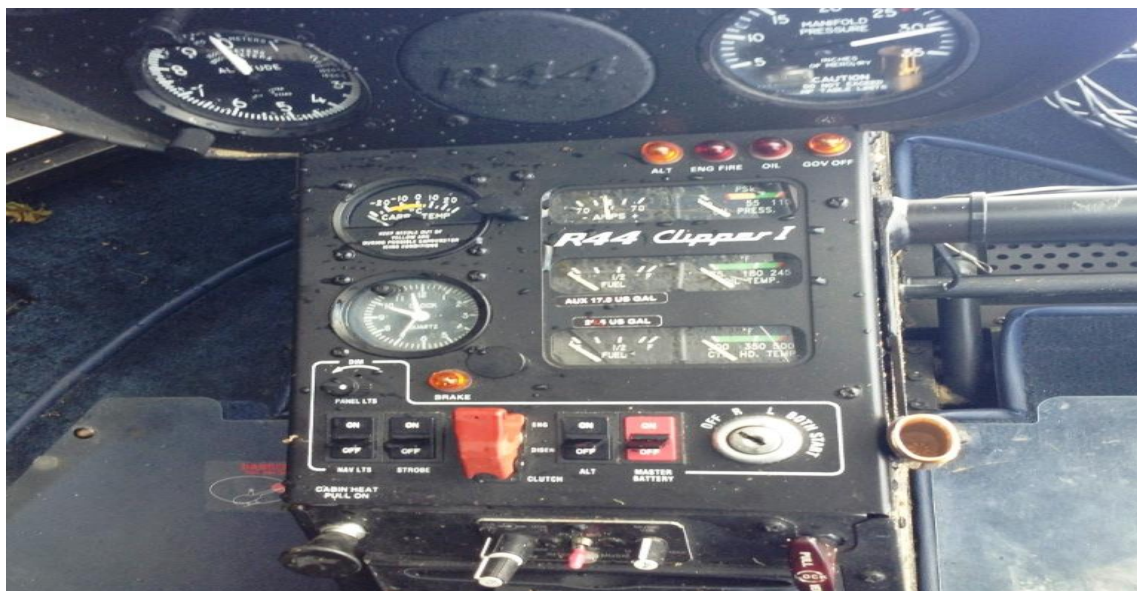
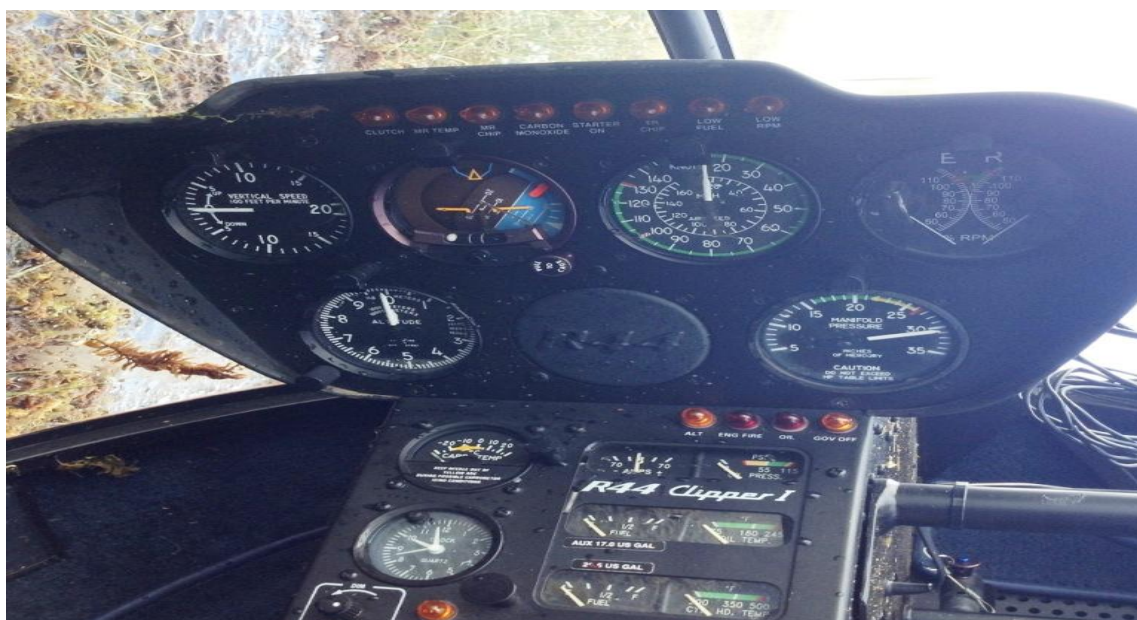
Все приборы (вариометр, указатель скорости, высотомер, тахометр двигателя и НВ) находились на штатных местах и показывали нулевые значения (Рис. 3.).

Рис. 3. Показания приборов после АП

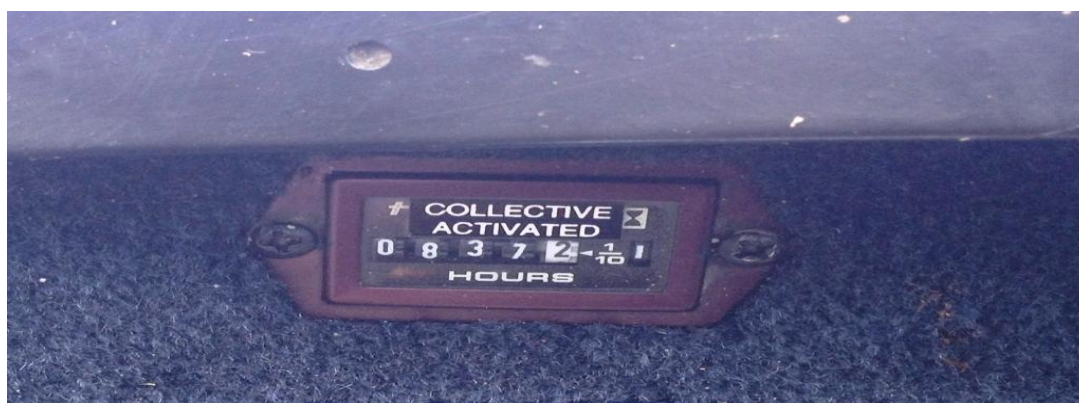
Счетчик наработки двигателя повреждений не имеет, находился на штатном месте. На лицевой части прибора были индицированы значения наработки двигателя - 837, 2 часа (Рис.4.).

Рис.4. Счетчик наработки двигателя

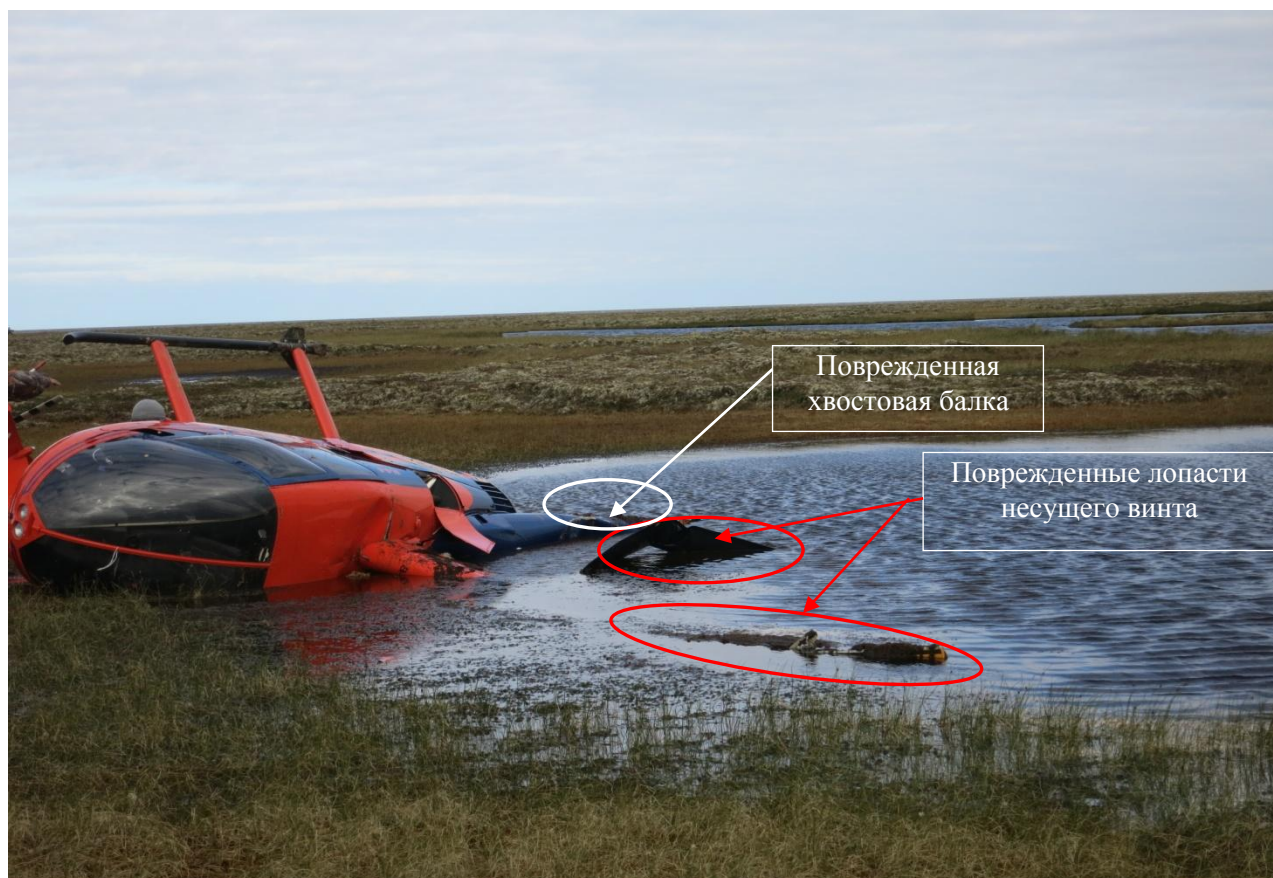
В процессе опрокидывания ВС одна из лопастей НВ перерубила хвостовую балку. В результате столкновения с хвостовой балкой и земной поверхностью лопасти значительно деформированы, а хвостовая балка разрушена и хвостовой винт отделен. Расположение поврежденных лопастей НВ и ХБ показаны на Рис. 7. Состояние ХБ и лопастей НВ на месте АП показано на Рис. 8, 9.

Рис. 7. Расположение поврежденных лопастей НВ и ХБ на месте АП

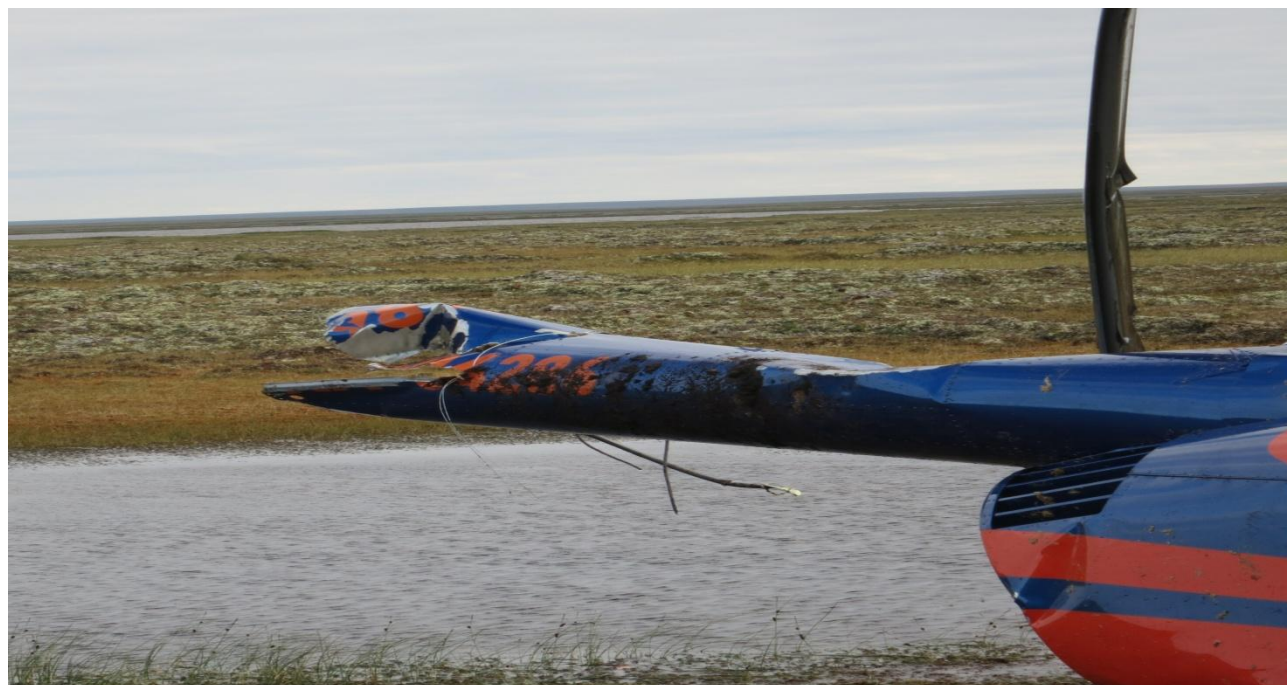
Рис. 8. Состояние ХБ на месте АП

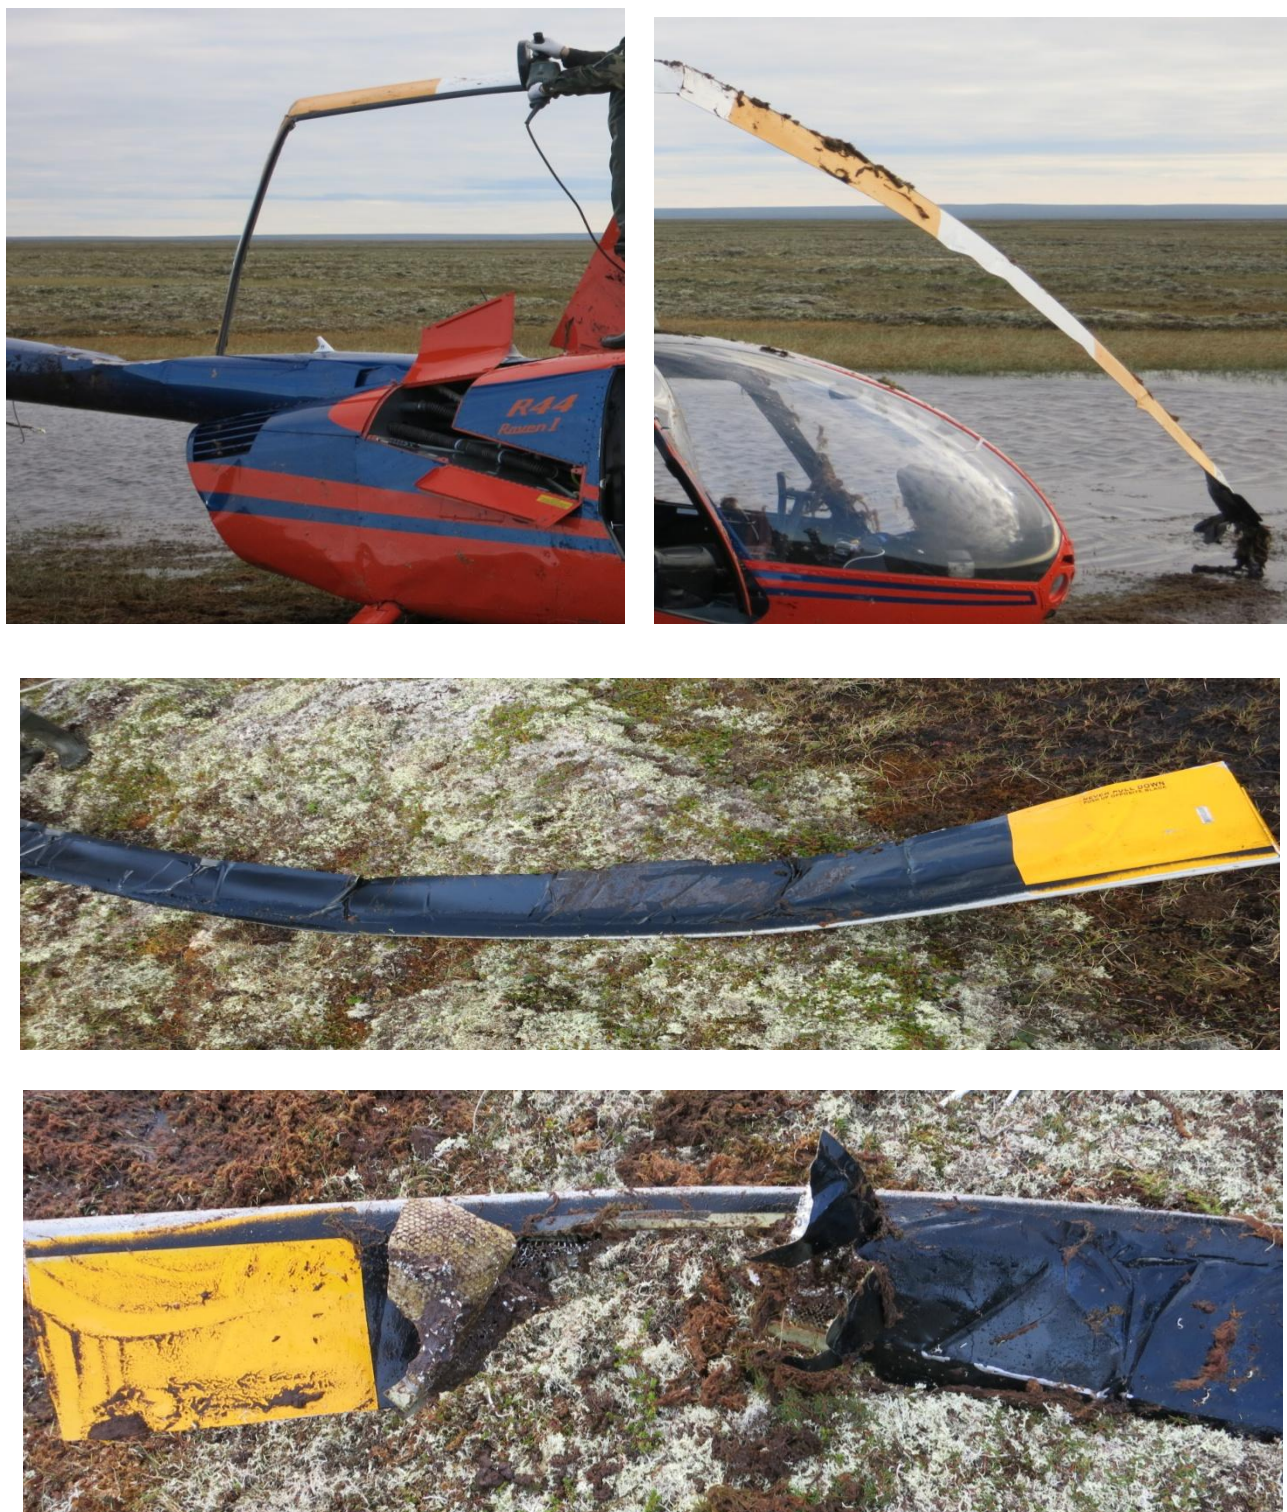
Лопастей НВ в результате АП получили значительные повреждения. Все повреждения, деформации и разрушения были обусловлены нерасчётными нагрузками, возникшими при соприкосновении с землёй и элементами хвостовой балки.

Рис. 9. Состояние лопастей НВ на месте АП

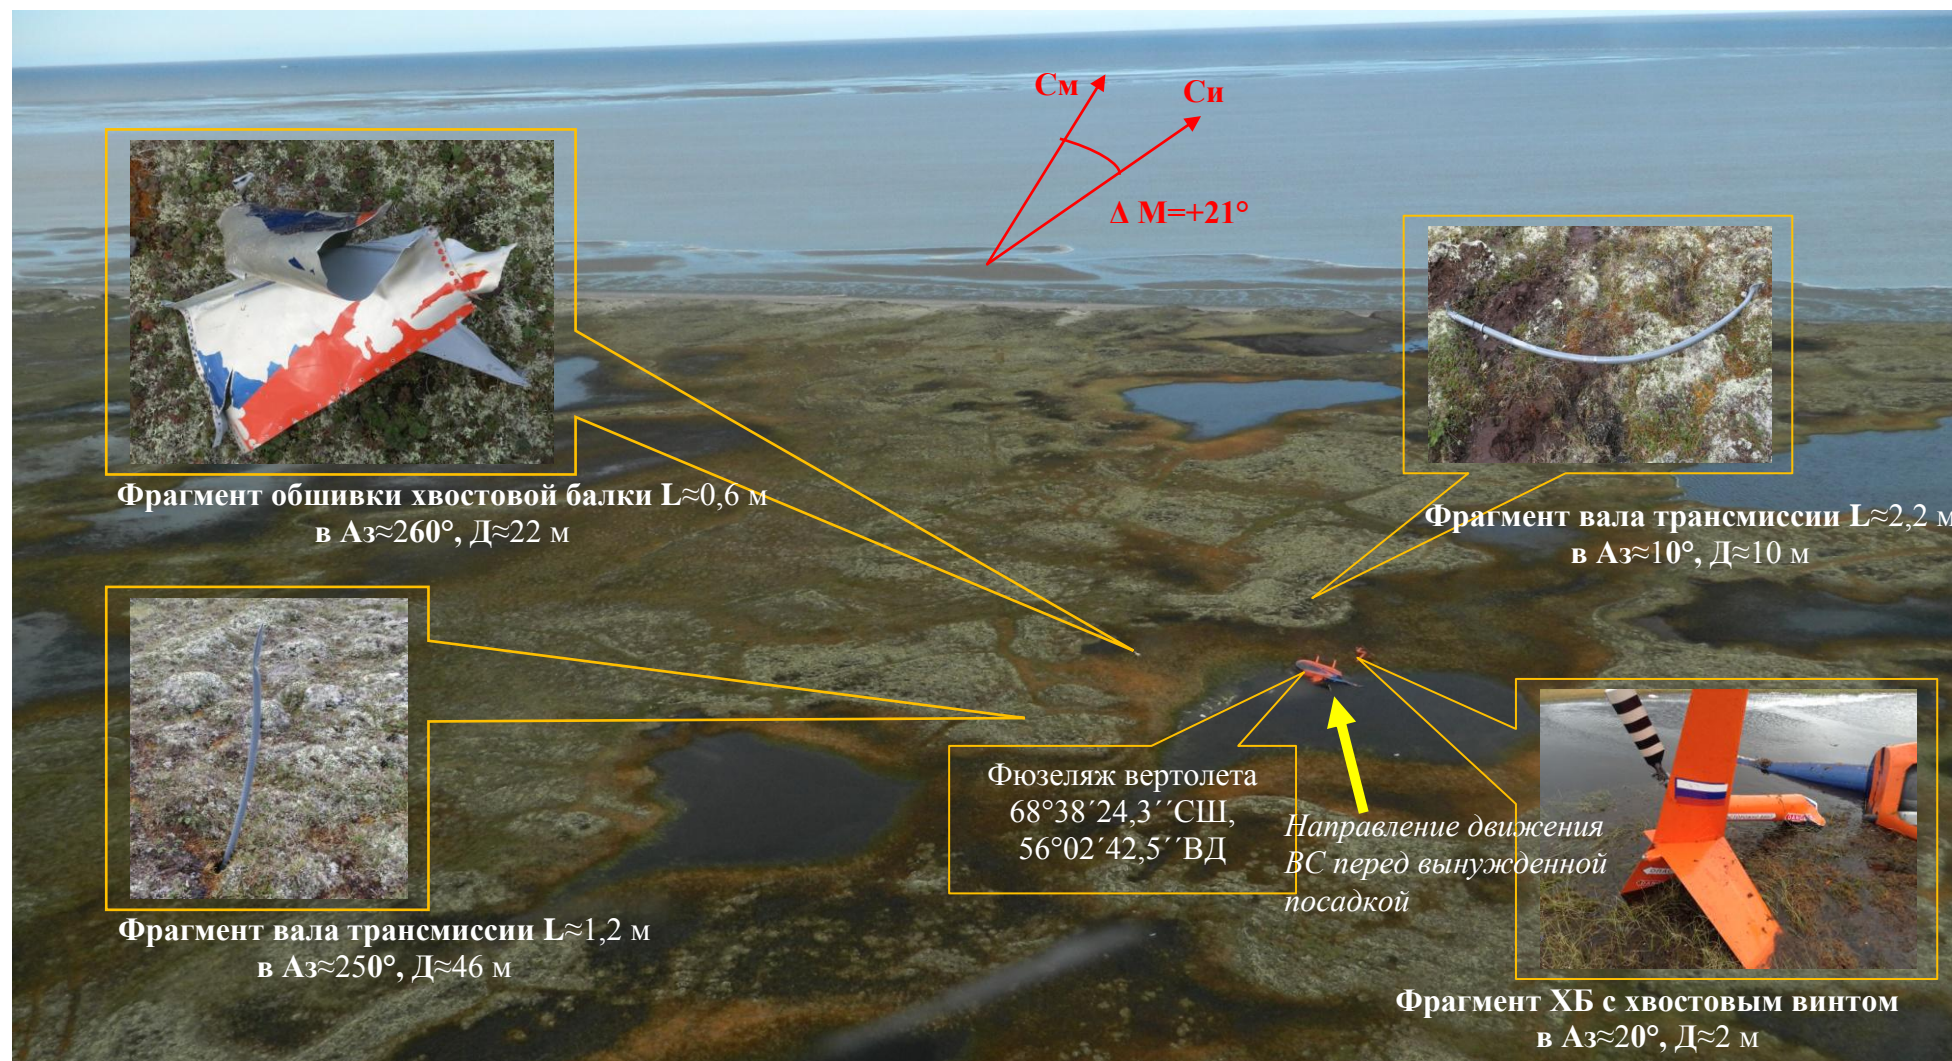
Наибольшее расстояние, в пределах которого находятся фрагменты конструкции ВС, составляет ≈ 46 м, направление разлета осколков в азимуте ≈ 250 - 260° . Расположение фрагментов вертолета после АП показано на кроках места АП (Рис. 10.).

Рис. 10. Кроки места АП

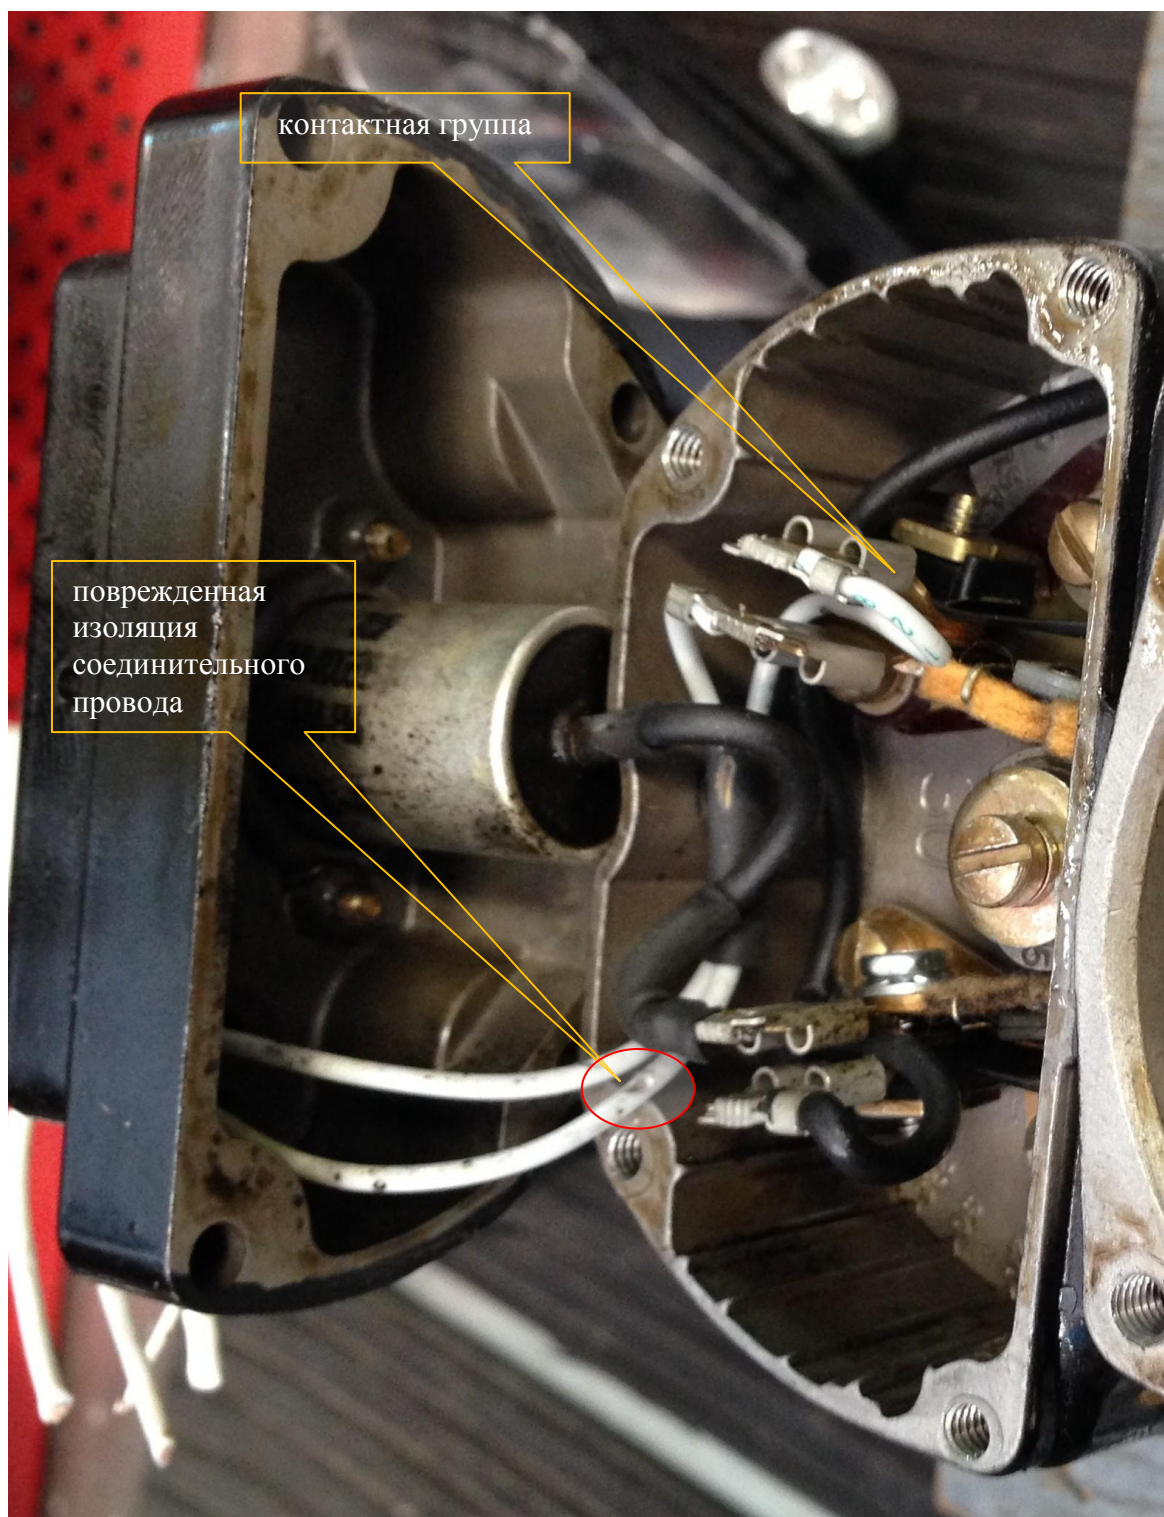
Исследование выполнялось согласно технологическим указаниям сервисных бюллетеней Lycoming SB576, TCM SB633A. В ходе осмотра магнето 10-600646-201, серийный номер E12AA133 установлено, что после выполнения технического обслуживания по форме 800 часов соединительные провода контактной группы были уложены не в соответствии со схемой укладки, указанной в сервисных бюллетенях Lycoming SB576, TCM SB633A, что привело к повреждению их изоляции. Соединительные провода передают электрический сигнал от контактной группы на регулятор оборотов двигателя и указатель (Engine/Rotor Tachometer) оборотов двигателя и НВ. В стандартных условиях эксплуатации регулятор оборотов двигателя оценивает частоту поступающих сигналов и управляет исполнительным механизмом, который, в свою очередь, обеспечивает подачу необходимого количества топливовоздушной смеси для поддержания заданных оборотов двигателя и

несущего винта. В результате касания оголенной частью соединительных проводов о корпус магнето мог возникнуть ложный переменный электрический сигнал. Из-за ложного электрического сигнала регулятор оборотов двигателя мог уменьшить подачу топливовоздушной смеси, что привело к потере мощности двигателя. Поврежденная изоляция проводов показана на Рис. 9.

Рис. 9. Поврежденная изоляция проводов

Из анализа результатов исследования магнето 10-600646-201, серийный номер E12AA133, снятого с вертолета после АП, проведенного специалистами ООО «Авиамаркет Лтд», следует, что соединительные провода контактной группы были неправильно уложены (зажаты между крышкой и корпусом магнето), что в процессе эксплуатации привело к повреждению изоляции проводов. Повреждение изоляции соединительных проводов могло повлиять на штатную работу регулятора оборотов двигателя и привести к падению мощности двигателя.

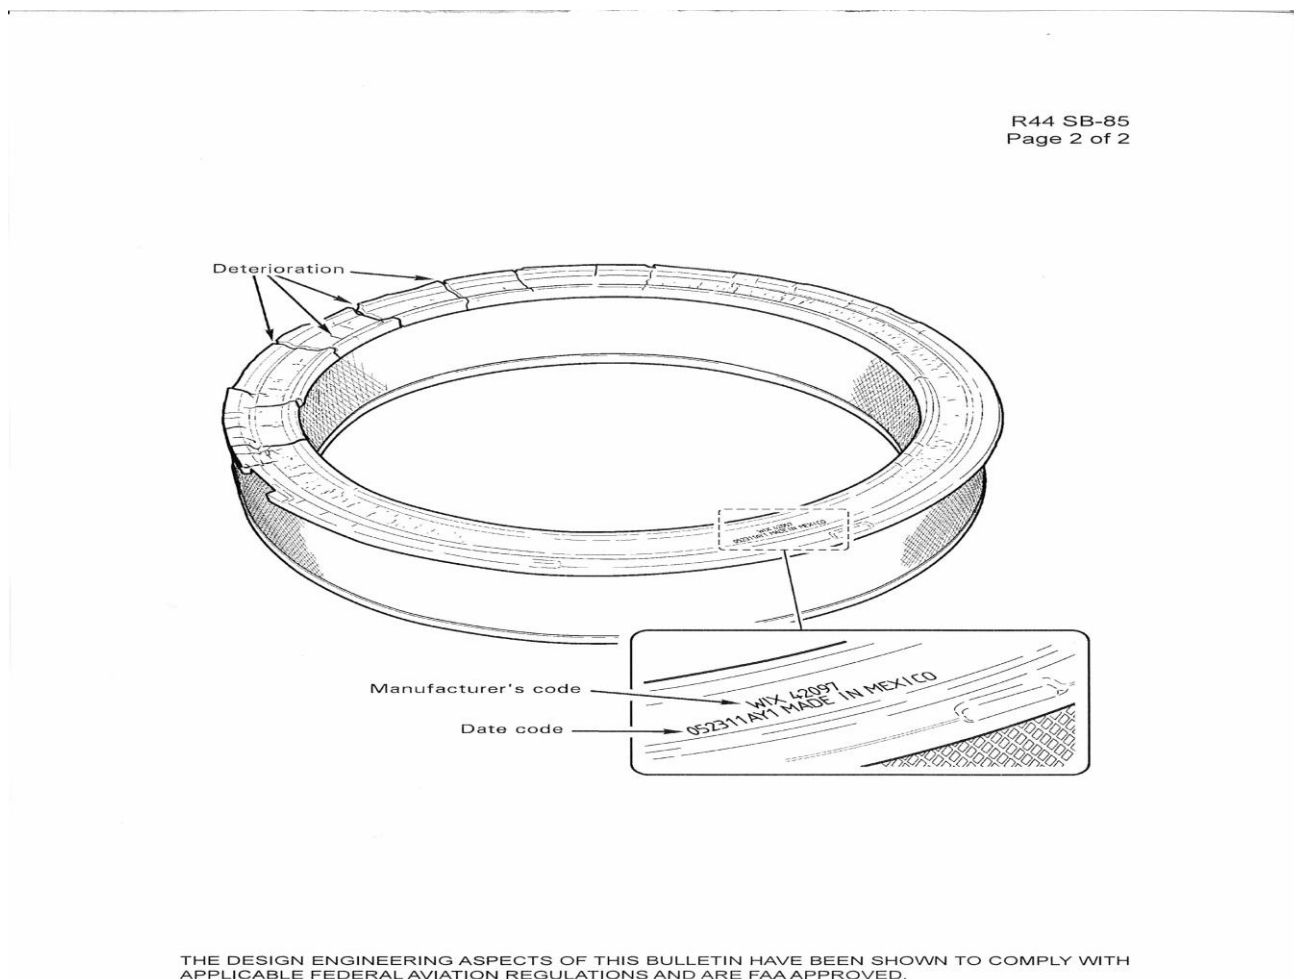
1.18.1. Согласно Сервисному бюллетеню SB-85 для вертолета R-44 от 31.08.2012 г., владельцам, эксплуатантам и техническому персоналу предписано в течение 10 летных часов или к 31.12.2012 г., в зависимости от того, что наступит раньше, изъять все фильтры с кодом даты 052311AY1 из эксплуатации.

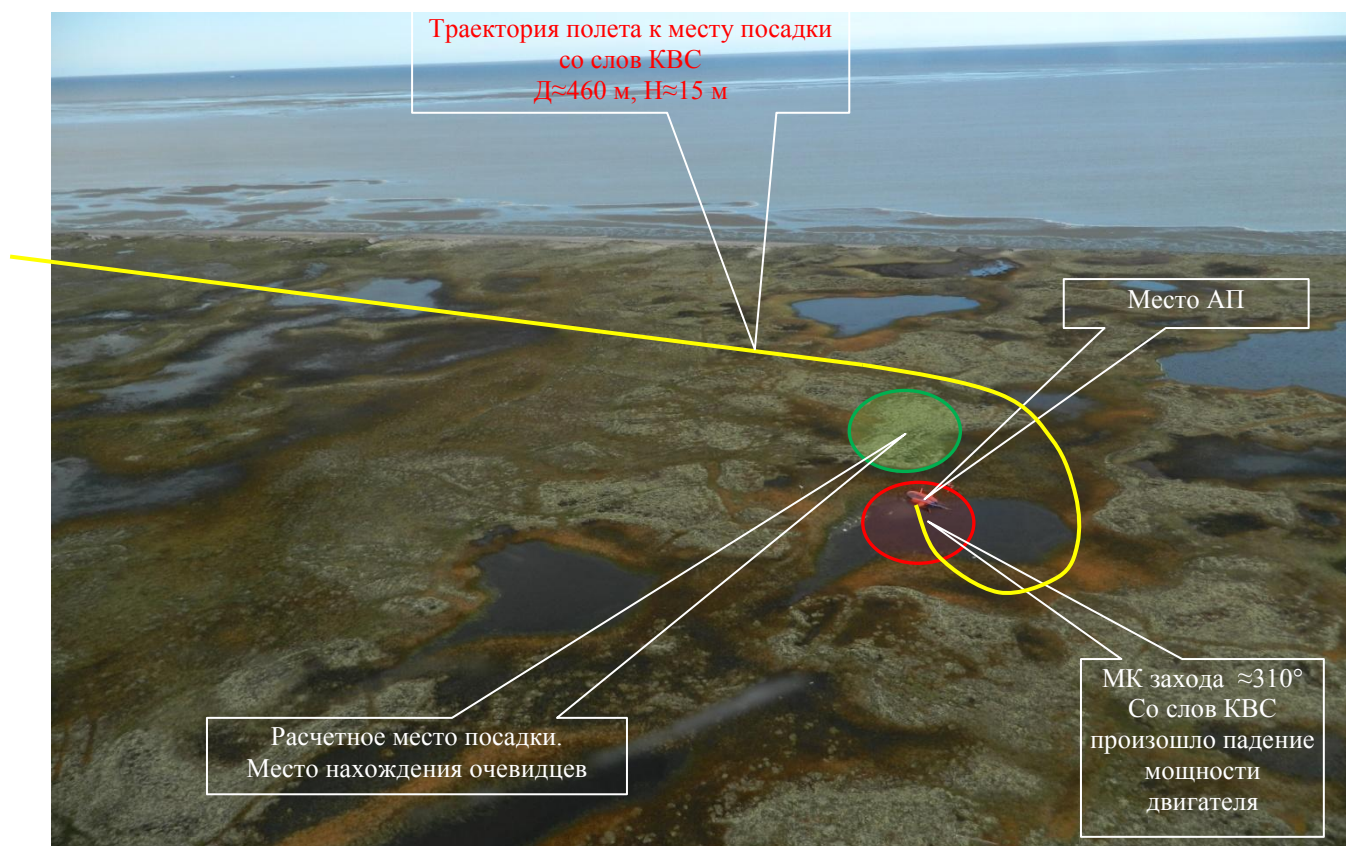
Около 7:48 КВС произвел взлет. Далее был выполнен подлет для посадки на площадку, подобранную с воздуха, находящуюся на удалении около 800 м от места взлета, с целью посадки на борт пассажиров. Траектория движения вертолета (со слов КВС) до места АП показана на Рис. 10.

Рис. .10. Траектория движения вертолета (со слов КВС) до места АП

Со слов КВС, при выполнении захода на посадку на выбранную площадку, на посадочном курсе, на высоте полета около 8 м и удалении 10-15 м до площадки произошло падение мощности двигателя, что привело к неконтролируемому снижению вертолета. Из-за скоротечности возникновения и развития особой ситуации выбрать площадку и оценить ее безопасность (наличие уклонов) для приземления вертолета не представилось возможным. КВС сосредоточил свое внимание на пилотировании вертолета для сохранения устойчивого положения вертолета по крену, тангажу и по направлению движения. Вынужденная посадка была произведена прямо перед собой на мягкую заболоченную поверхность левым полозом на уклон. Вертолет при посадке накренился влево с касанием лопастей НВ о водную поверхность заболоченного участка. При этом произошло опрокидывание вертолета влево и разрушение его конструкции.
