МЕЖГОСУДАРСТВЕННЫЙ АВИАЦИОННЫЙ КОМИТЕТ
КОМИССИЯ ПО РАССЛЕДОВАНИЮ АВИАЦИОННЫХ ПРОИСШЕСТВИЙ

ОКОНЧАТЕЛЬНЫЙ ОТЧЕТ
ПО РЕЗУЛЬТАТАМ РАССЛЕДОВАНИЯ АВИАЦИОННОГО ПРОИСШЕСТВИЯ

Вид авиационного происшествия	Катастрофа
Тип воздушного судна	ЕЭВС Самолёт «Скай Мастер»
Государственный и регистрационный опознавательные знаки	RA-0862G
Идентификационный номер	ЕЭВС.03.0596
Владелец	Частное лицо
Авиационная администрация	МТУ ВТ ЦР ФАВТ
Место происшествия	Россия, Московская область, Сергиево-Посадский район, н.п. «Вихрево», 8км юго-восточнее г. Сергиев Посад, координаты: 56°14.300' СШ; 038°09.830' ВД
Дата и время	30.04.2014г., 15:15 местного времени (11:15 UTC), день

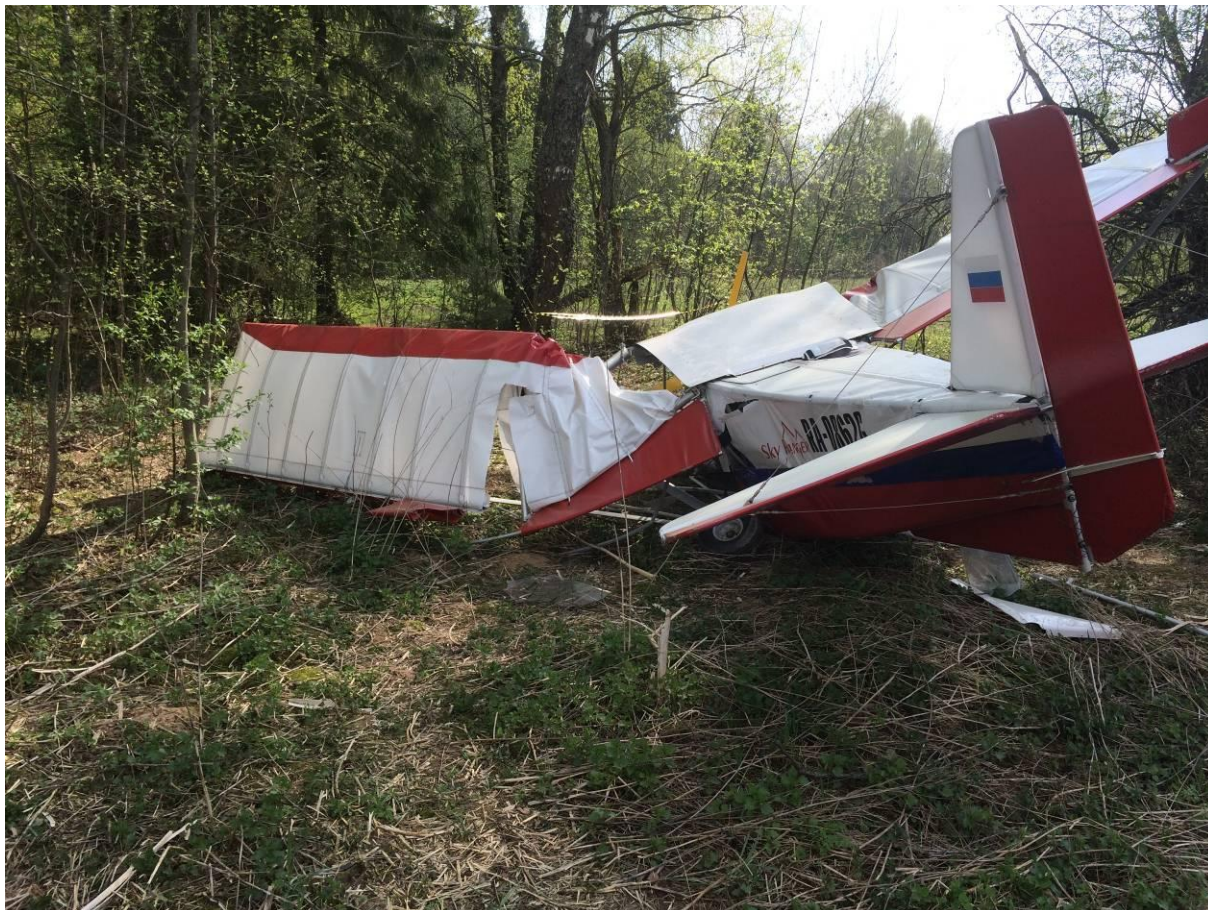
В процессе авиационного происшествия самолёт подвергся воздействию нерасчётных ударных нагрузок при столкновении сначала с кронами деревьев, а затем с земной поверхностью (Рис.1,2 – Расположение самолёта на месте катастрофы).

Рис.1 Самолёт ЕЭВС «Скай Мастер» RA-0862G на месте катастрофы.

Воздушное судно значительно разрушено. Продольная ось ВС расположена в направлении 10-190°. Кабина пилотов деформирована в результате столкновения с землей. Место первого удара самолета о землю находится в 4м в направлении на юг-юго-запад от конечного положения ВС.

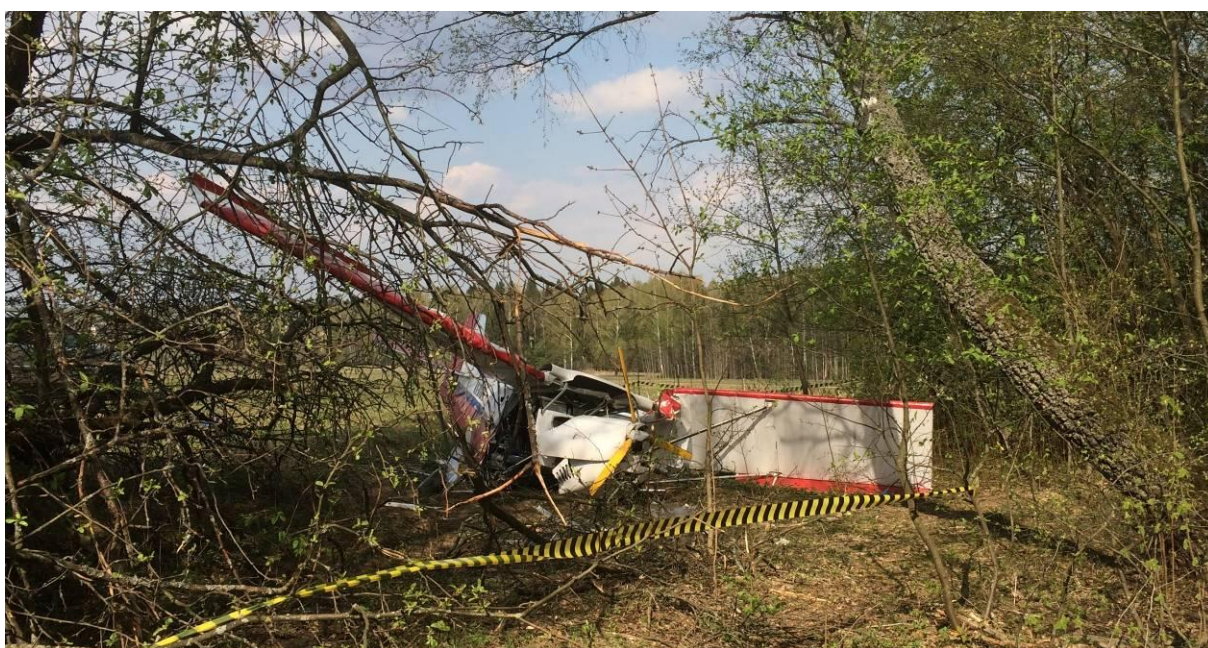
Рис.2 Самолёт ЕЭВС «Скай Мастер» RA-0862G на месте катастрофы.

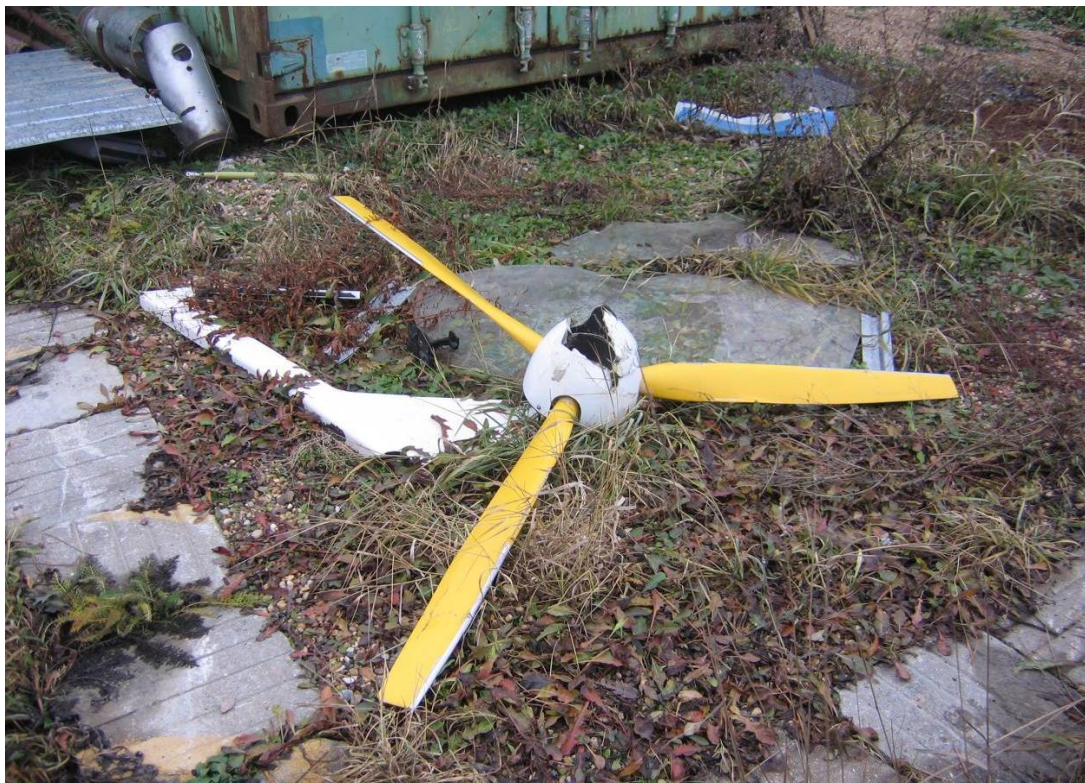
Воздушный винт деформирован в результате столкновения с землей. Характер деформаций (направление излома лопастей в направлении, противоположном полёту) указывает на отсутствие вращения воздушного винта в момент столкновения с землёй. Лопастей повреждены, но их конструктивная геометрия сохранена. Пластиковый кок-обтекатель воздушного винта полностью разрушен. (Рис.5).

Рис.5. Вид разрушенного воздушного винта.

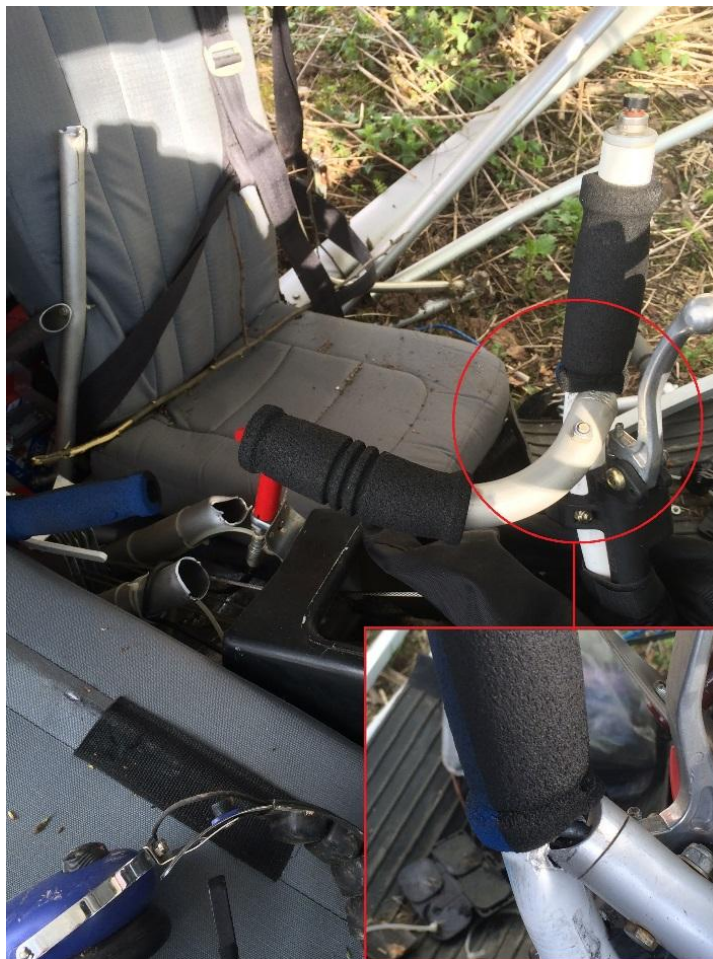
Управление аэродинамическими поверхностями не повреждено, за исключением одного из приводных тросов левого элерона, обрыв которого образовался в результате кратковременной динамической разрывной нагрузки при разрушении каркаса левой консоли. Крепление дополнительной правой рукоятки к ручке управления самолётом разрушено в месте прикрепления к ручке управления самолётом

Рис.6 Разрушение дополнительной рукоятки РУС.

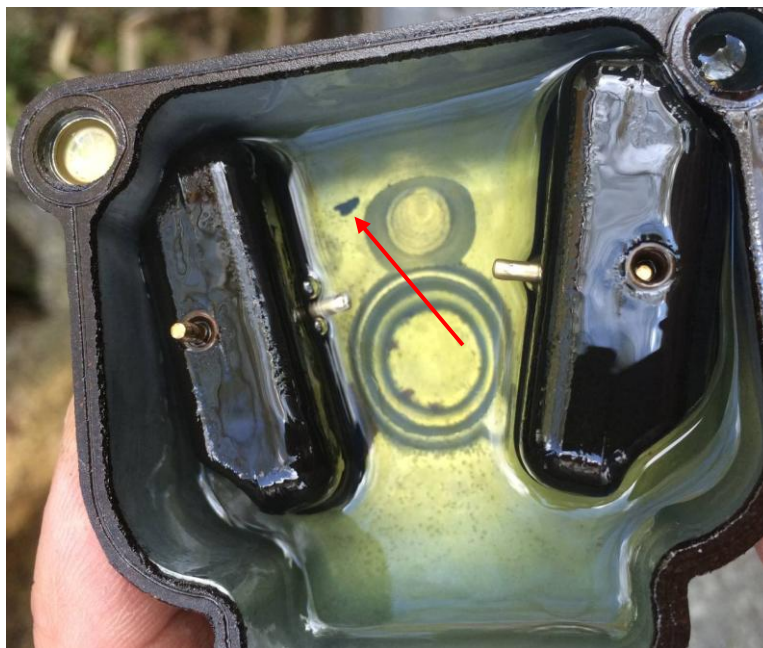
1. Механических повреждений не обнаружено.
2. Замечаний по установке двигателя нет, за исключением топливного фильтра.
3. Топливо, на котором эксплуатировался двигатель, вероятно, имело высокую концентрацию смол, низкую температуру кипения и механические примеси.
4. Переполнение топливом поплавковой камеры правого карбюратора и высокий уровень топлива в левом, а также низкое качество топлива могли вызвать перебои двигателя и падение мощности, особенно при переменных режимах.
5. В поплавковой камере правого карбюратора был обнаружен кусочек резины (Рис. 7), который при определенных эволюциях самолета мог перекрыть подачу топлива через главный жиклер правого карбюратора и привести к значительному падению мощности двигателя, вплоть до его самовыключения.

Рис. 7. Поплавковая камера правого карбюратора с кусочком резины.

В поплавковой камере правого карбюратора был обнаружен кусочек резины (Рис.7). Комиссия предположила, что попадание указанного кусочка резины могло быть вызвано применением в топливной системе фитингов (ниппелей) с острой кромкой (смотри раздел 1.18). Однако проведенные исследования (раздел 1.16) не подтвердили идентичность материала обнаруженного кусочка резины и установленного топливного шланга. В то же время, комиссии не представилось возможным установить был ли упомянутый выше топливный шланг установлен с момента начала эксплуатации самолета, и когда выполнялся осмотр поплавковой камеры. То есть обнаруженный кусочек резины мог принадлежать топливному шлангу, установленному ранее, хотя ни подтвердить, ни опровергнуть это комиссия не может. Таким образом, однозначно установить причину попадания кусочка резины в поплавковую камеру карбюратора не представляется возможным.

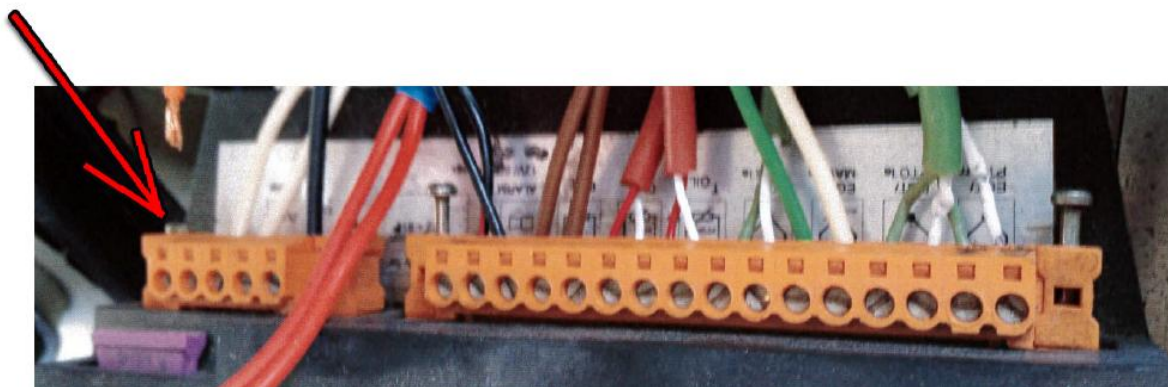
1. На момент считывания данных блока FLYdat наработка двигателя составляла 401 час.
2. За время работы указанного блока им не зафиксированы факты срабатывания сигнализации превышения максимально допустимых значений параметров (счетчики времени срабатывания сигнализации обнулены).
3. Во время снятия блока FLYdat был задокументирован факт отсоединения провода от колодки электропитания (Рис. 8).

Рис. 8. Вид колодки разъемов с отсоединенным проводом питания FLYdat.

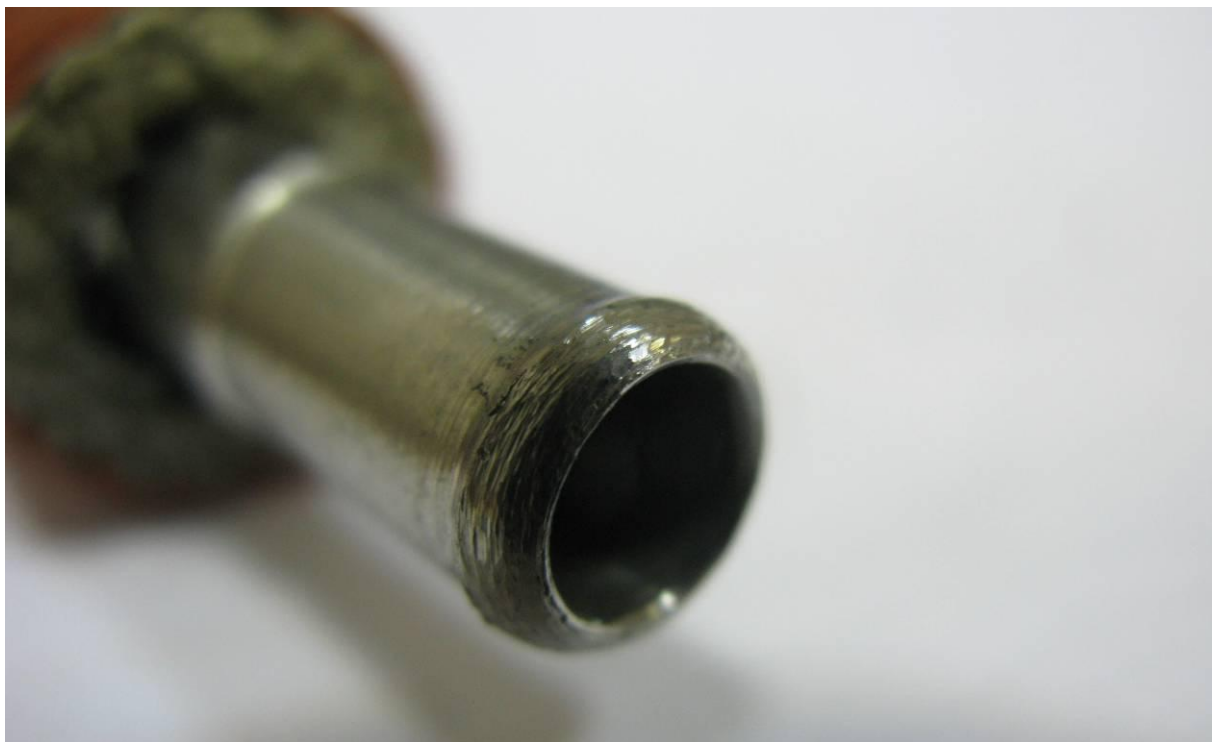
1. В качестве соединителя топливных магистралей, идущих от электронасоса к основному топливному механическому насосу двигателя, использован стальной ниппель.
2. Наконечник ниппеля со стороны топливного шланга, идущего от электронасоса, в некоторых местах имеет острые края (Рис. 9).
3. На краях топливного шланга электронасоса в месте соединения с ниппелем визуально просматриваются поверхностные трещины на внешнем резиновом слое, что объясняется потерей его эластичности при длительной эксплуатации.

Рис. 9. Внешний вид наконечника ниппеля.

Применение в топливной системе фитингов (ниппелей) подобной конструкции влечет за собой риск попадания в систему посторонних предметов.

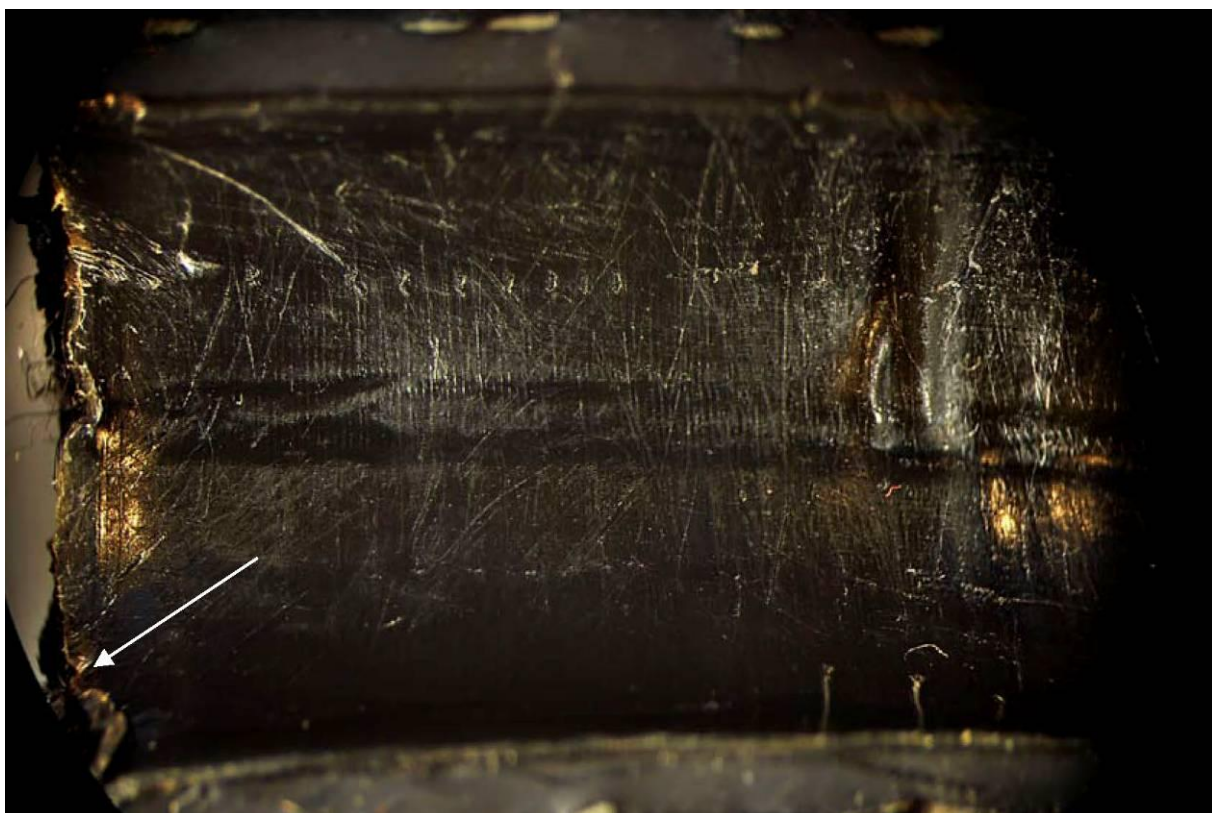
На внутренней поверхности края шланга имеется деформация, а также повреждение в виде отслоения поверхностного слоя резины, которое, вероятно, получено при насадке топливного шланга на наконечник ниппеля (Рис. 10).

Рис. 10. Внутренняя поверхность топливного шланга электронасоса.

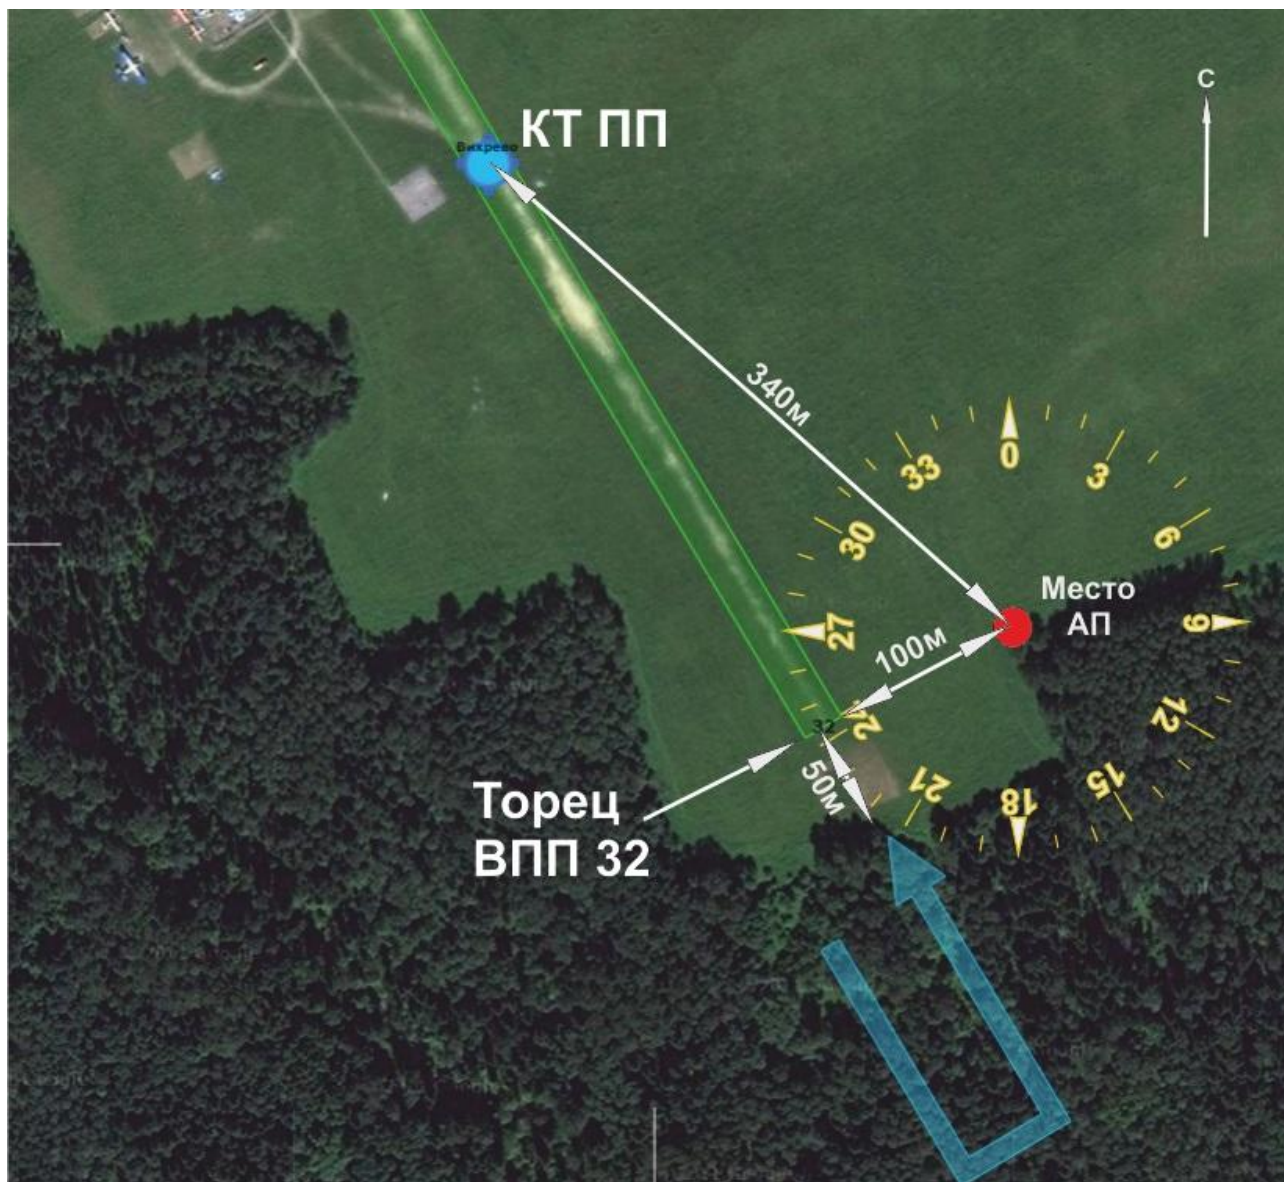
Указанные неблагоприятные факторы в сочетании с дефицитом высоты для маневра не позволили КВС безопасно закончить разворот, что привело к столкновению ВС в глубоком крене с деревьями на опушке леса. Отсутствие любого из них могло обеспечить безопасное завершение маневра и возврат на аэродром (Рис.11-13).

Рис.11. Кроки полосы подходов ГВП 32 ПП «Вихрево» с привязкой к месту АП.

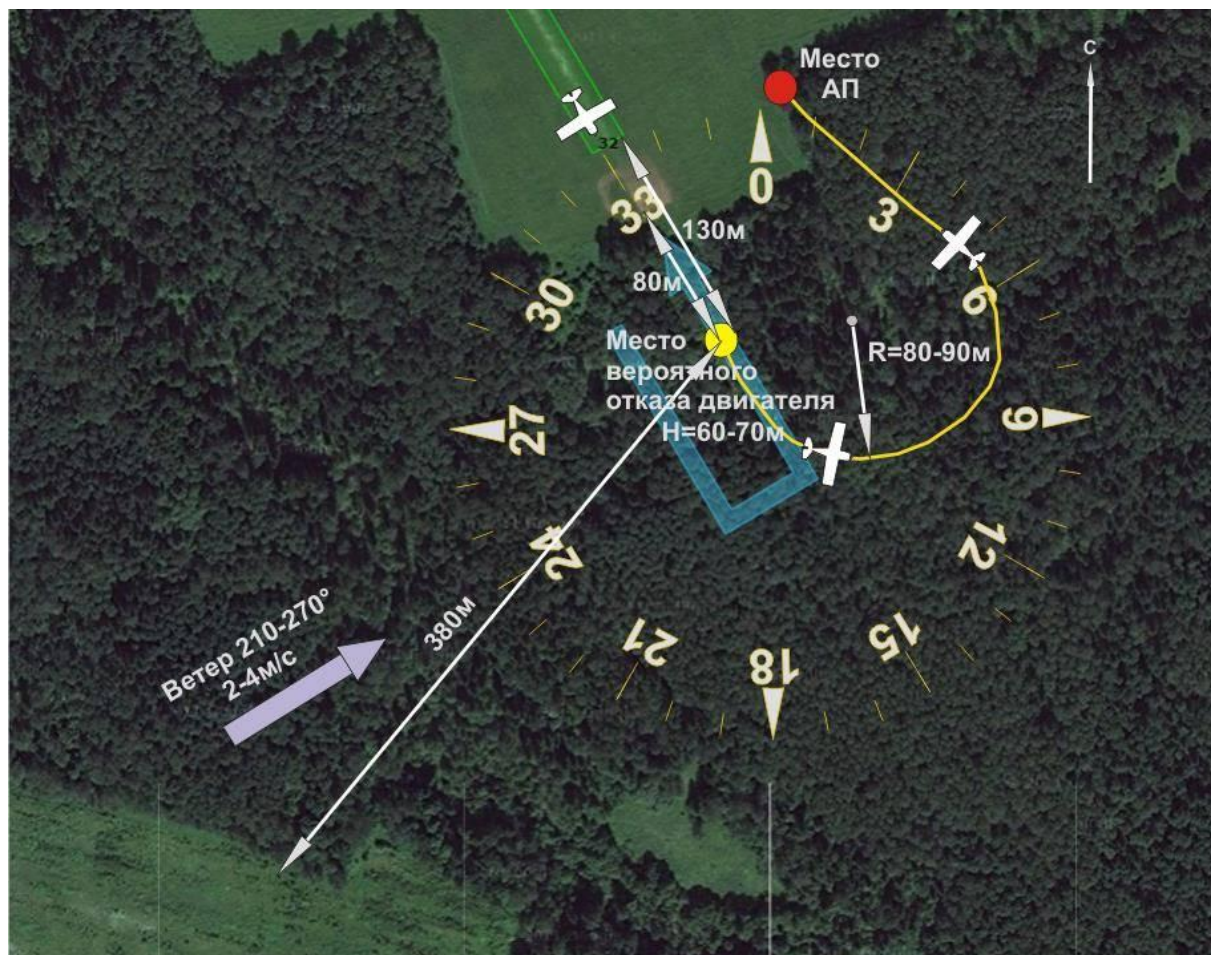
Рис.12. Вероятная траектория движения самолета после отказа двигателя.
(управляемый полет)

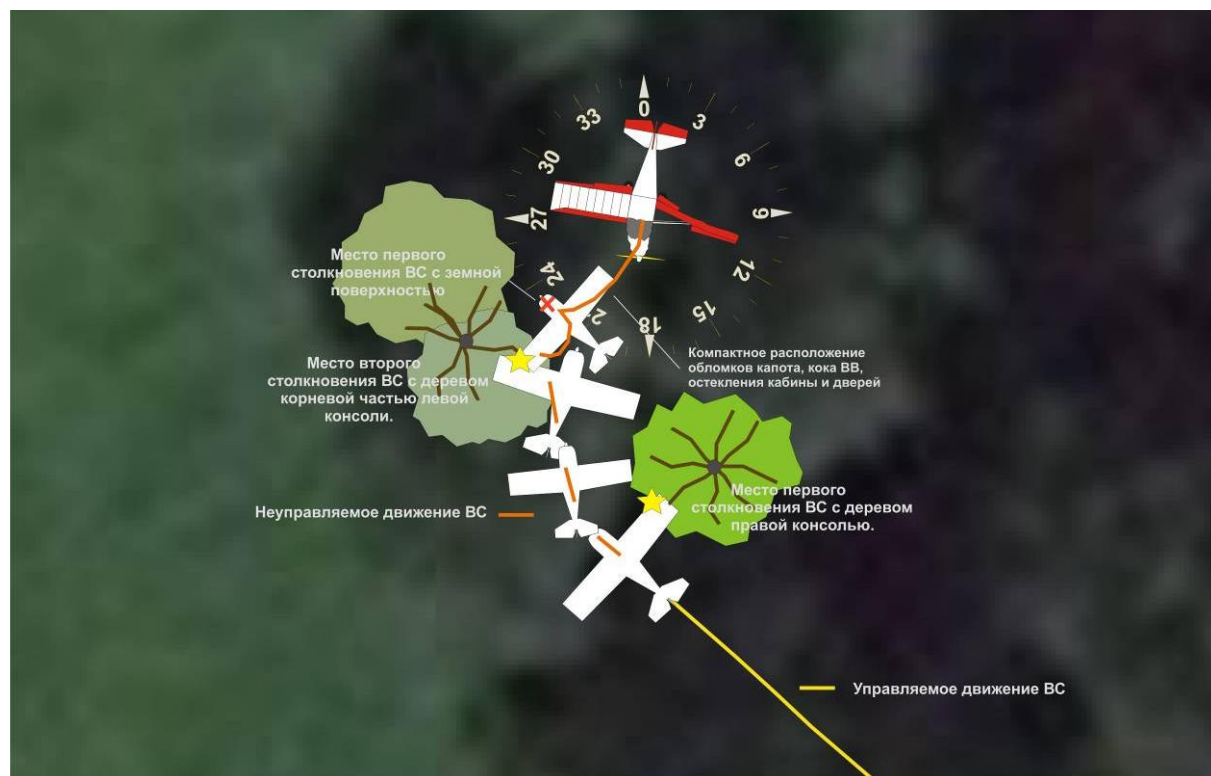
Рис. 13. Вероятная траектория движения самолета после отказа двигателя.
(неуправляемое движение ВС после столкновения с препятствиями)

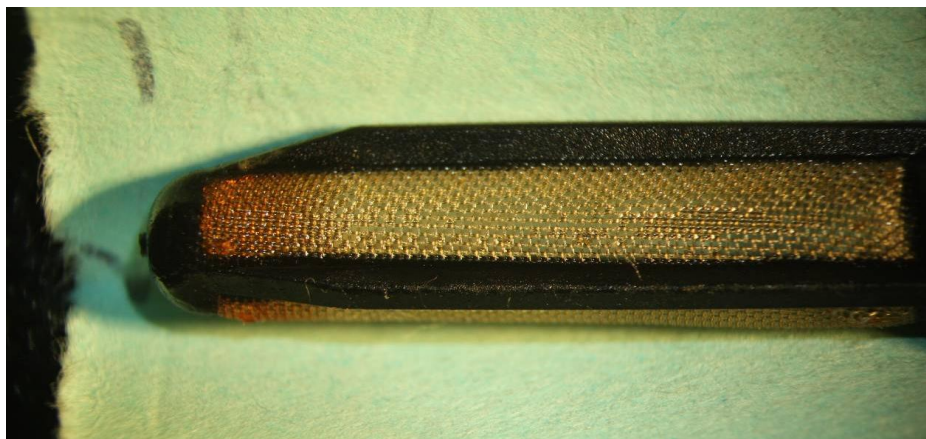
В магистраль между топливным баком и основным механическим топливным насосом установлен дополнительный электронасос со встроенным фильтром. Встроенный фильтр дополнительного электронасоса - чистый (Рис. 14), что позволяет сделать вывод о поступлении в топливную магистраль двигателя чистого топлива, без возможных механических примесей, отфильтрованных бумажным фильтром.

Рис. 14. Встроенный фильтр дополнительного электронасоса.

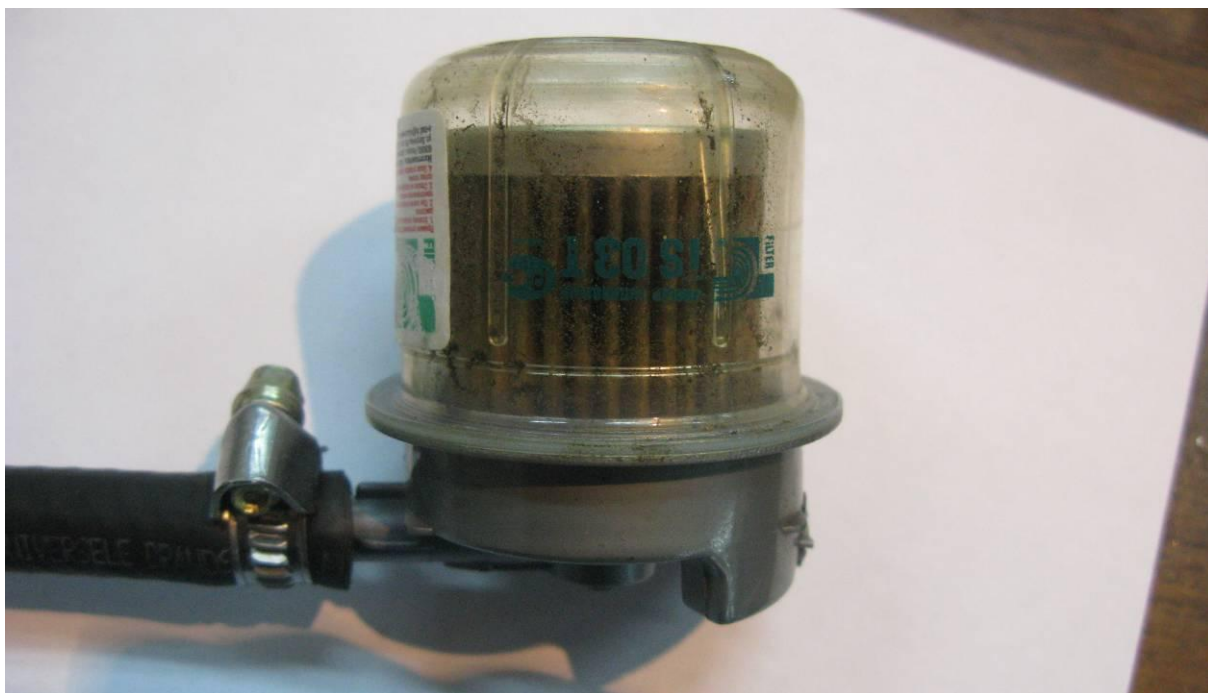
Замечаний по установке двигателя нет, за исключением установленного фильтра с бумажным фильтроэлементом (Рис. 15). Согласно разделу 73.00.00 «Топливная система» Руководства по установке двигателя ROTAX-912 рекомендован сетчатый топливный фильтр с тонкостью фильтрации 0,1мм (Рис. 16).

Рис. 15. Вид установленного бумажного топливного фильтра тонкой очистки.

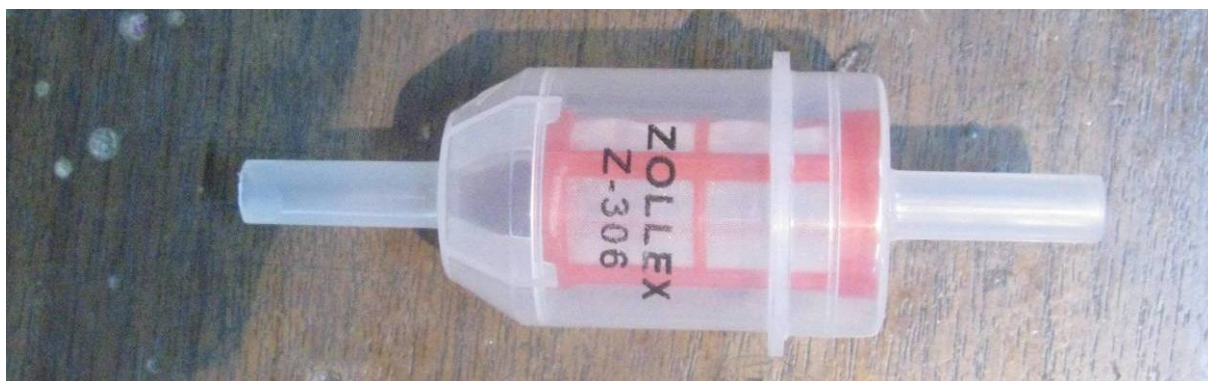
Рис.16. Рекомендуемый сетчатый фильтр.
