## **Вертолёт R66**

### **Сервисный бюллетень SB-14**

**ТЕМА:** Передний подшипник вала трансмиссии рулевого винта

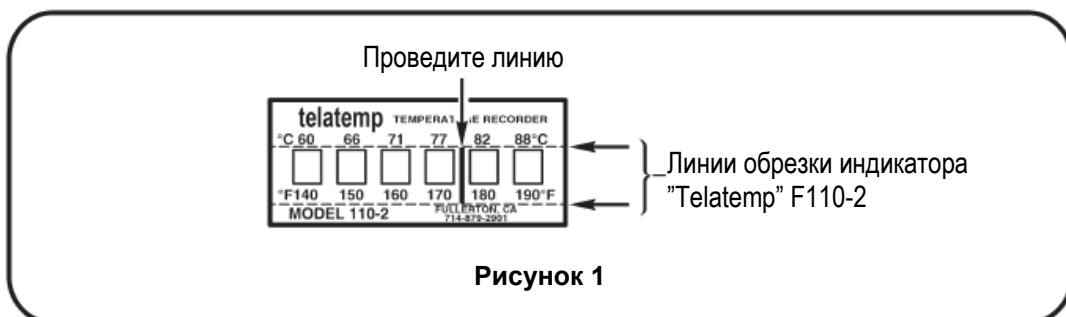
Рисунок 1

**ОСНОВАНИЕ:** В компанию RHC поступила информация о случаях перегрева подшипниковых узлов F172-1 (установлены на переднем вильчатом наконечнике вала трансмиссии рулевого винта D224-3). Настоящий Бюллетень требует установки температурного индикатора "Telatemp" на подшипниковый узел F172-1 и проверки этого индикатора во время предполётных осмотров и при каждых 100-часовых регламентных работах по техобслуживанию. Если индикатор "Telatemp" покажет перегрев подшипника, необходимо выполнить доработку конструкции подшипника с помощью специального комплекта, который следует заказать.

1. См. Рисунок 1. Проведите чёрным перманентным маркером линию между квадратами 170°F и 180°F на индикаторе "Telatemp", номенклатурный № F110-2 или 110-2. Обрежьте индикатор "Telatemp" согласно рисунку; убедитесь в читаемости шкалы температуры по Фаренгейту после обрезки.

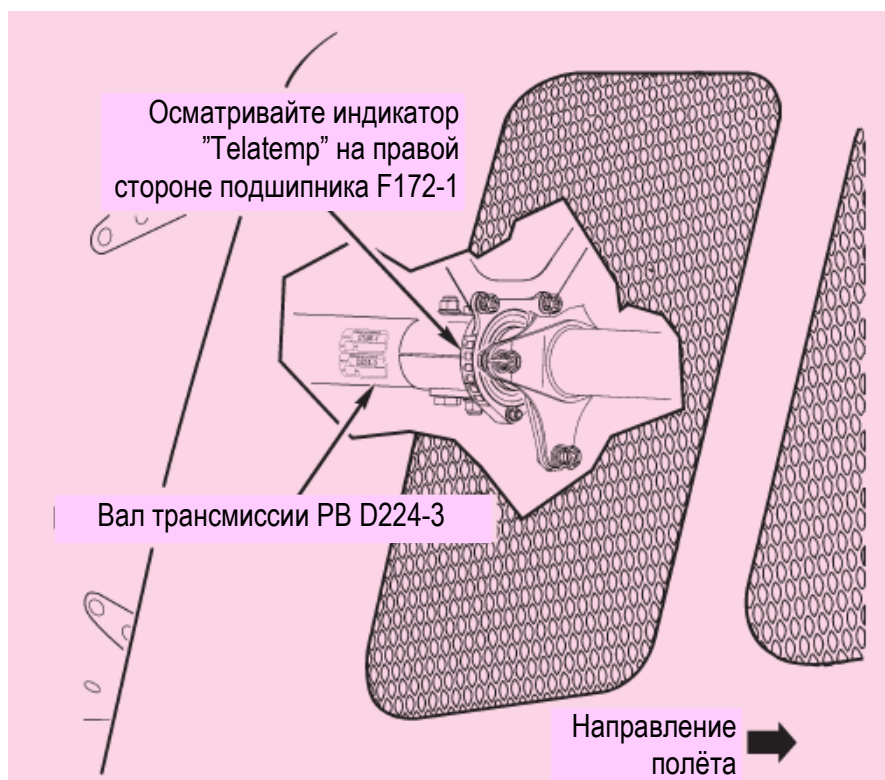
В компанию RHC поступила информация о случаях перегрева подшипниковых узлов F172-1.

Каждый раз во время предполётного осмотра проверяйте показания индикатора "Telatemp", установленного на правой стороне подшипникового узла F172-1. В случае потемнения каких-либо квадратов за чёрной линией (т.е. при нагреве подшипника до 180°F и выше) на вертолётe необходимо выполнить технические работы до следующего вылета.
