**МЕЖГОСУДАРСТВЕННЫЙ АВИАЦИОННЫЙ КОМИТЕТ**  
**КОМИССИЯ ПО РАССЛЕДОВАНИЮ АВИАЦИОННЫХ ПРОИСШЕСТВИЙ**  
**ОКОНЧАТЕЛЬНЫЙ ОТЧЕТ**  
**ПО РЕЗУЛЬТАТАМ РАССЛЕДОВАНИЯ АВИАЦИОННОГО ПРОИСШЕСТВИЯ**

| Тип воздушного судна | ЕЭВС самолёт-амфибия «Корвет-Ј» |
| Государственный и регистрационный<br>опознавательные знаки | RA – 1783G |
| Дата и время | 12.09.2015, 03:20 UTC,<br>(по местному времени – 11:20), день |

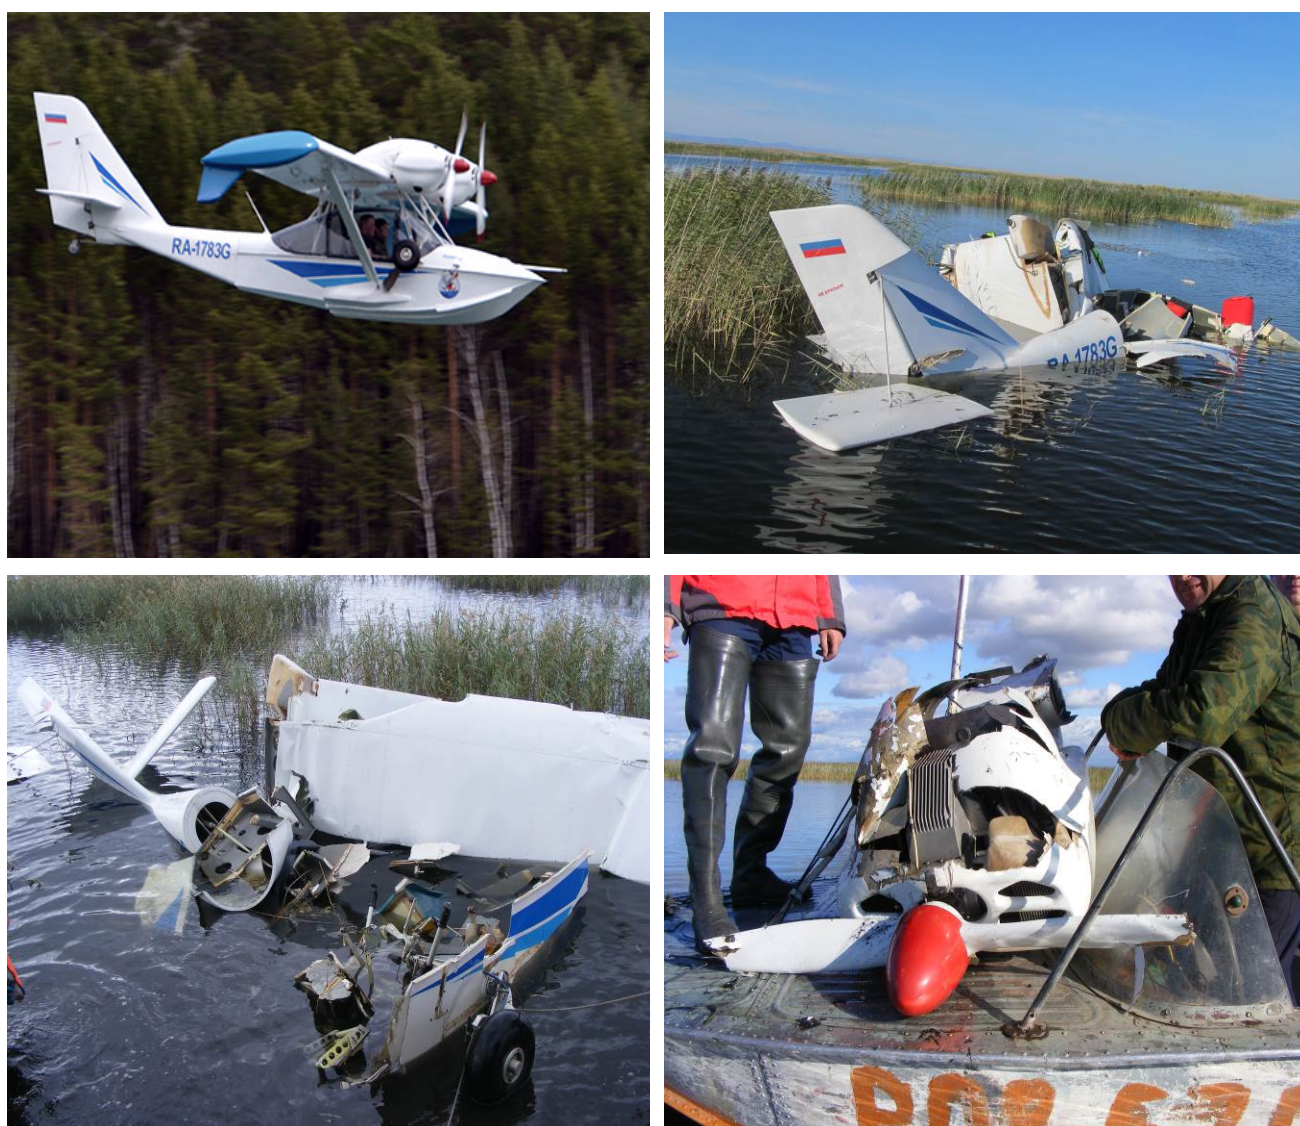
При аварии самолёт полностью разрушен (рис. 1).

Рис. 1. Состояние воздушного судна до и после АП

Значительно повреждены: правая и левая консоли крыла, органы управления, разрушено остекление кабины. Кресла пилотов, элементы конструкции лодки, хвостовая

часть самолёта с оперением, предположительно, находятся на месте первого столкновения с водной поверхностью.

Крыло сорвано со своего штатного места, имеет излом в местах стыковки отъёмной части крыла с центральной частью крыла.

Киль и левый стабилизатор имеют незначительные повреждения. Правый стабилизатор отделён от киля по месту стыковки.

Двигатели сорваны со своих штатных мест и находятся в 10 метрах от кабины самолёта.

Концевые части воздушных винтов разрушены.

Концевые поплавки сорваны со своих штатных мест.

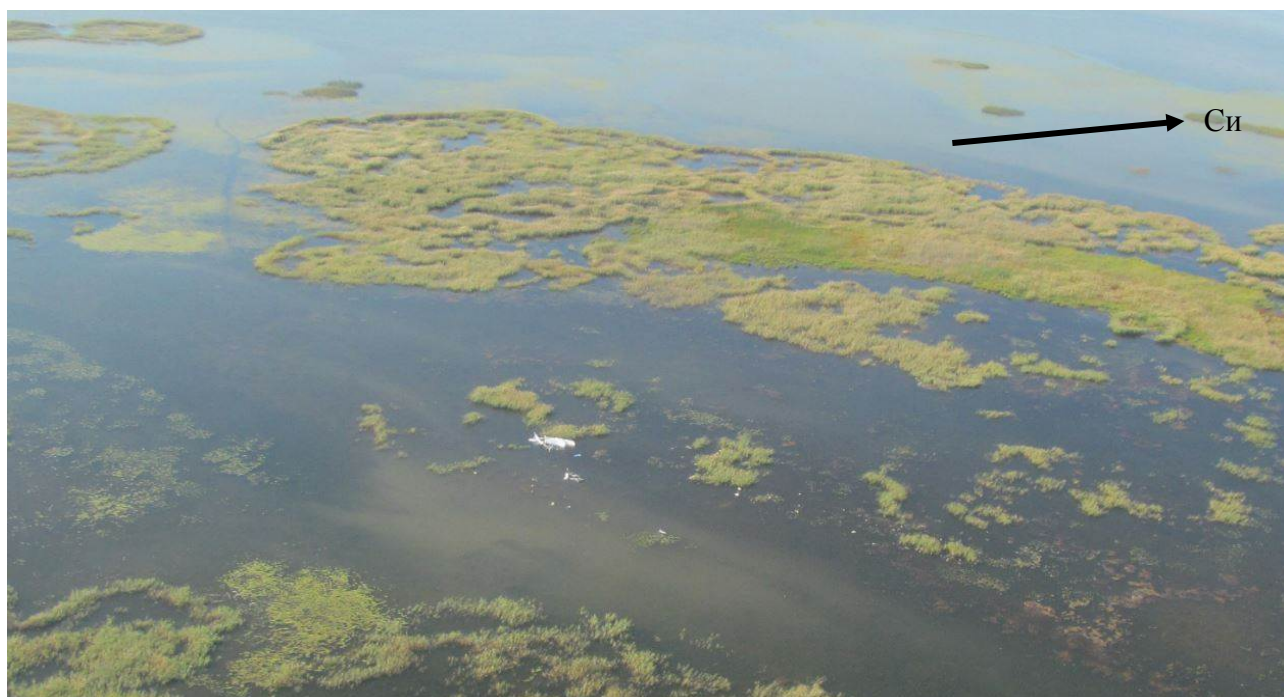
Авиационное событие произошло на удалении 95,68 км, истинном азимуте 302° от аэродрома Улан-Удэ (Мухино), в точке с координатами 52°15,978' СШ, 106°15,217' ВД. Абсолютная высота места АП 450 м. Магнитное склонение минус 5°.

Рис. 2. Общий вид места АП

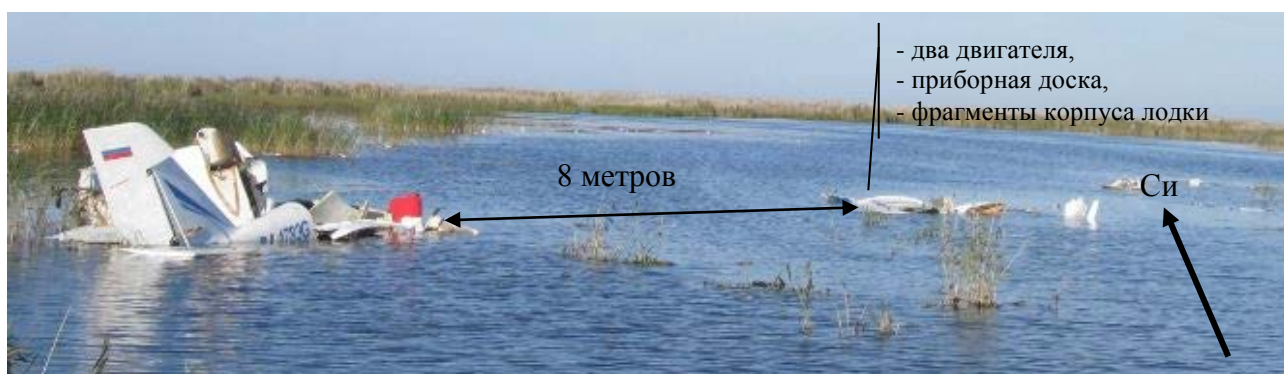
Разброс фрагментов конструкции самолёта составил от 8 до 22 метров.

Рис. 3. Расположение элементов ЕЭВС на месте АП

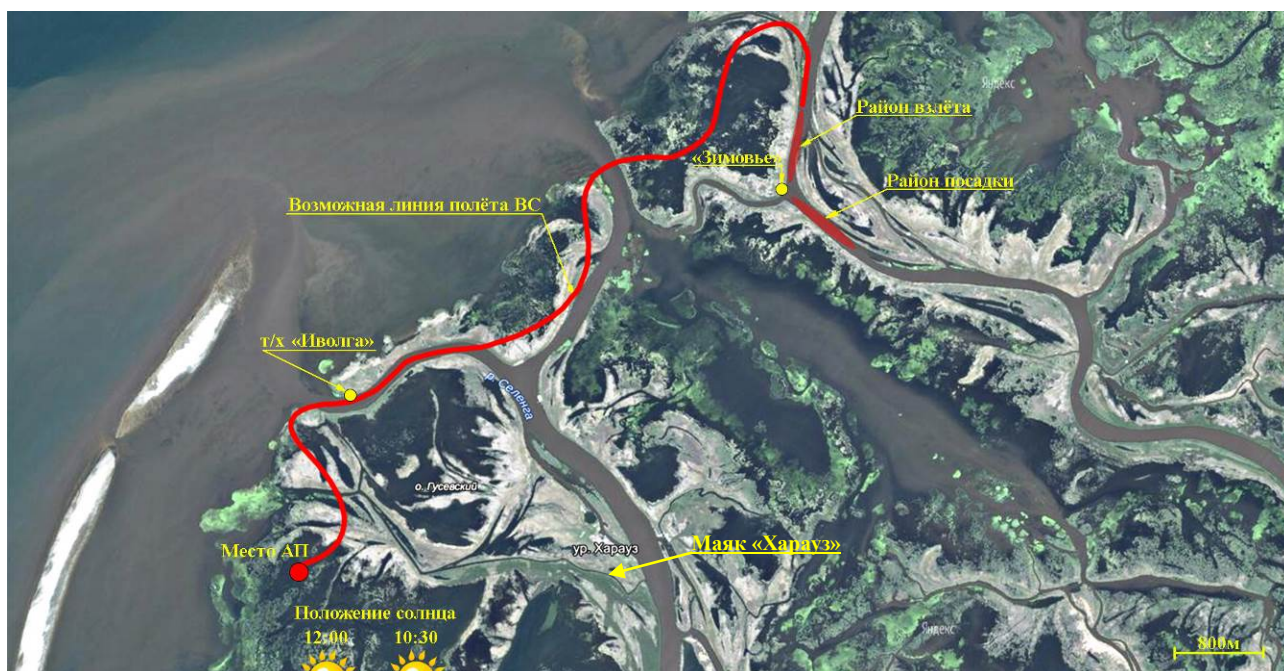
Рис. 4. Линия полёта гидросамолёта, построенная со слов КВС, местного жителя и очевидцев. Положение солнца по азимуту указано по местному времени.

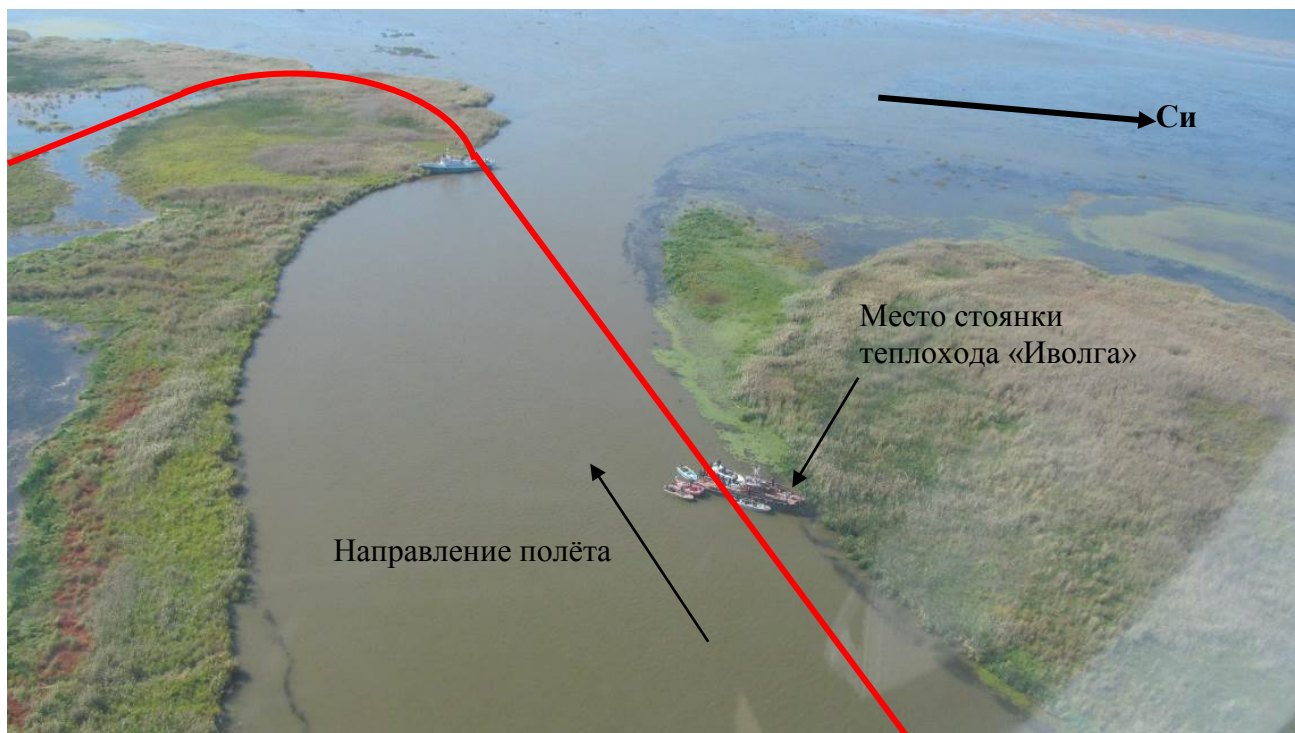
Рис. 5. Линия пути этапа полёта самолёта у места стоянки теплохода «Иволга»

Данные о полёте, полученные от КВС и очевидцев, относящиеся к данному этапу полёта, отличаются по высоте полёта над водной поверхностью реки, месте начала набора высоты в районе пришвартованного теплохода «Иволга», но не меняют общей картины полёта самолёта.
