**МЕЖГОСУДАРСТВЕННЫЙ АВИАЦИОННЫЙ КОМИТЕТ**  
**КОМИССИЯ ПО РАССЛЕДОВАНИЮ АВИАЦИОННЫХ ПРОИСШЕСТВИЙ**

**ОКОНЧАТЕЛЬНЫЙ ОТЧЁТ**  
**ПО РЕЗУЛЬТАТАМ РАССЛЕДОВАНИЯ АВИАЦИОННОГО ПРОИСШЕСТВИЯ**

Вид авиационного происшествия	авария
Тип воздушного судна	ЕЭВС, самолёт «А-22 Кречет»
Государственный и регистрационный опознавательные знаки	RA-1935G
Идентификационный номер	ЕЭВС.03.1825
Владелец	частное лицо
Авиационная администрация	Северо-Западное МТУ ВТ ФАВТ
Место происшествия	РФ, Ленинградская область, Киришский район, координаты:  59°27'20,25"СШ; 031°57'32,16"ВД
Дата и время	07.02.2015, 15 час 45 мин (местное время), 12 час 45 мин (UTC), день.

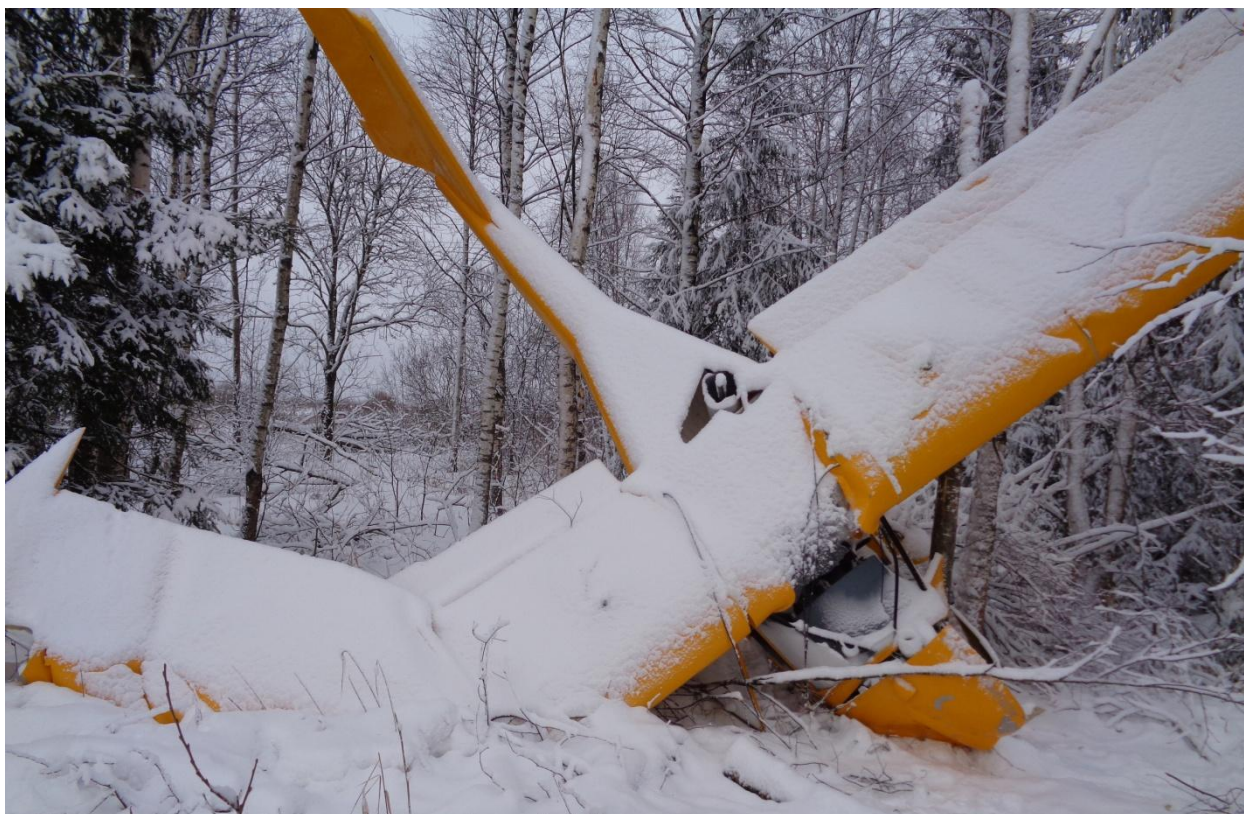
В результате касания деревьев и при дальнейшем столкновении с землей произошло разрушение силовых элементов концевой части правой консоли крыла, обрыв стабилизатора и руля высоты, разрушение носовой стойки лыжного шасси, разрушение лопасти воздушного винта, значительное деформирование капотов двигателя.

Рис. № 1 Общий вид места АП.

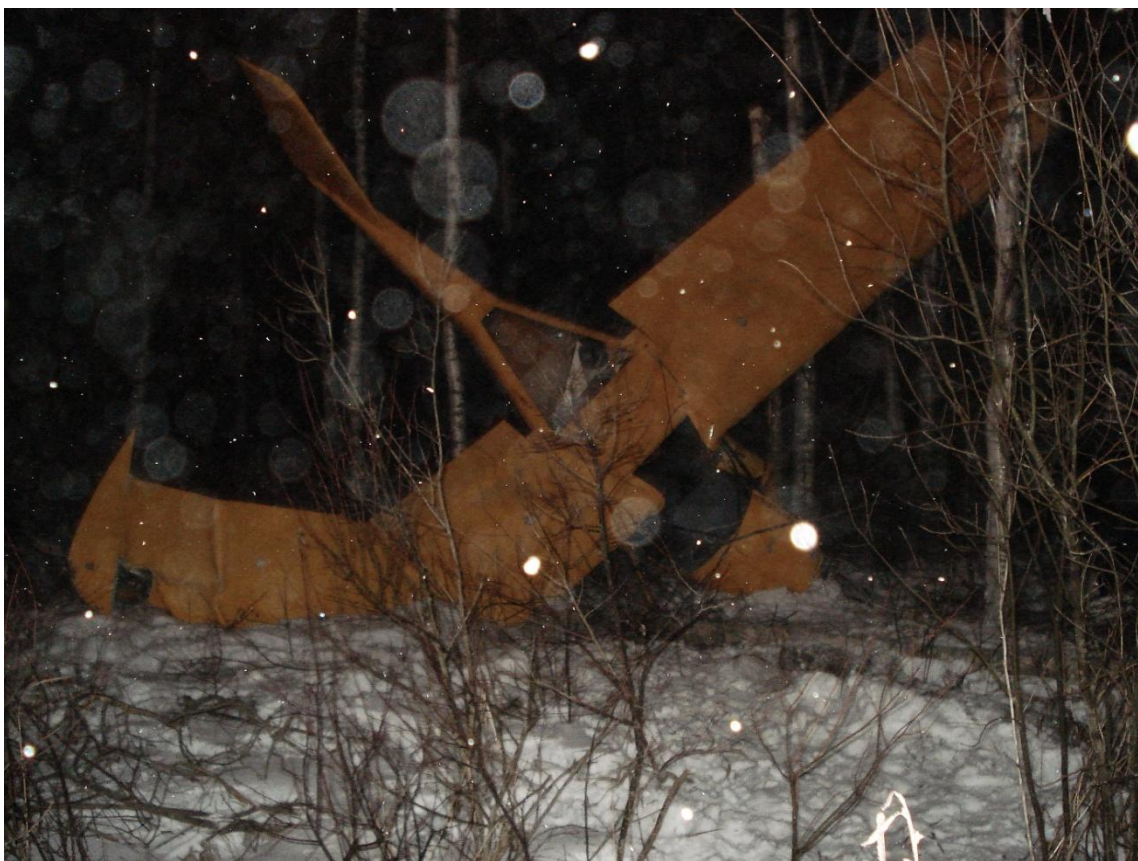
Воздушное судно расположено практически вертикально, хвостовой частью вверх, носовая часть упирается в снег. Самолёт накрён вправо и опирается сломанной правой консолью крыла о землю, левая консоль крыла опирается на деревья.

Рис. № 4. Положение воздушного судна на месте АП.

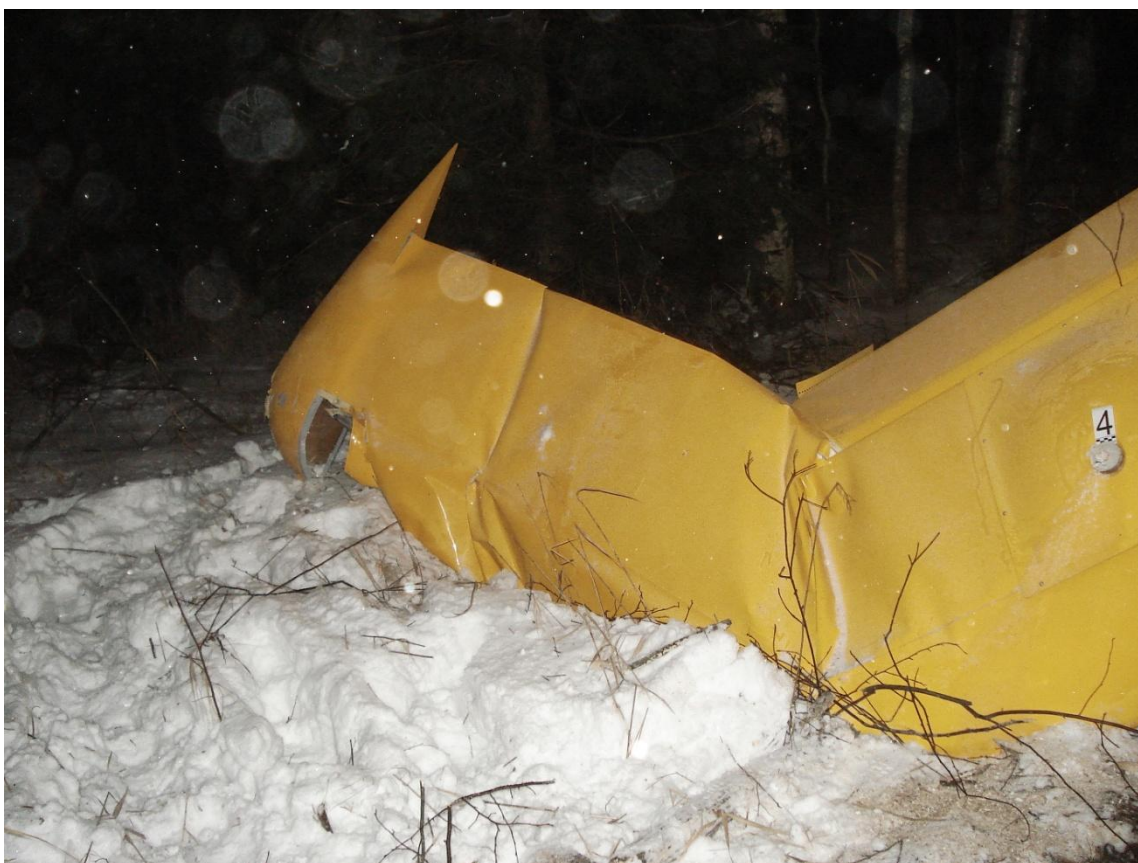
Рис. № 5. Вид излома правой консоли крыла.

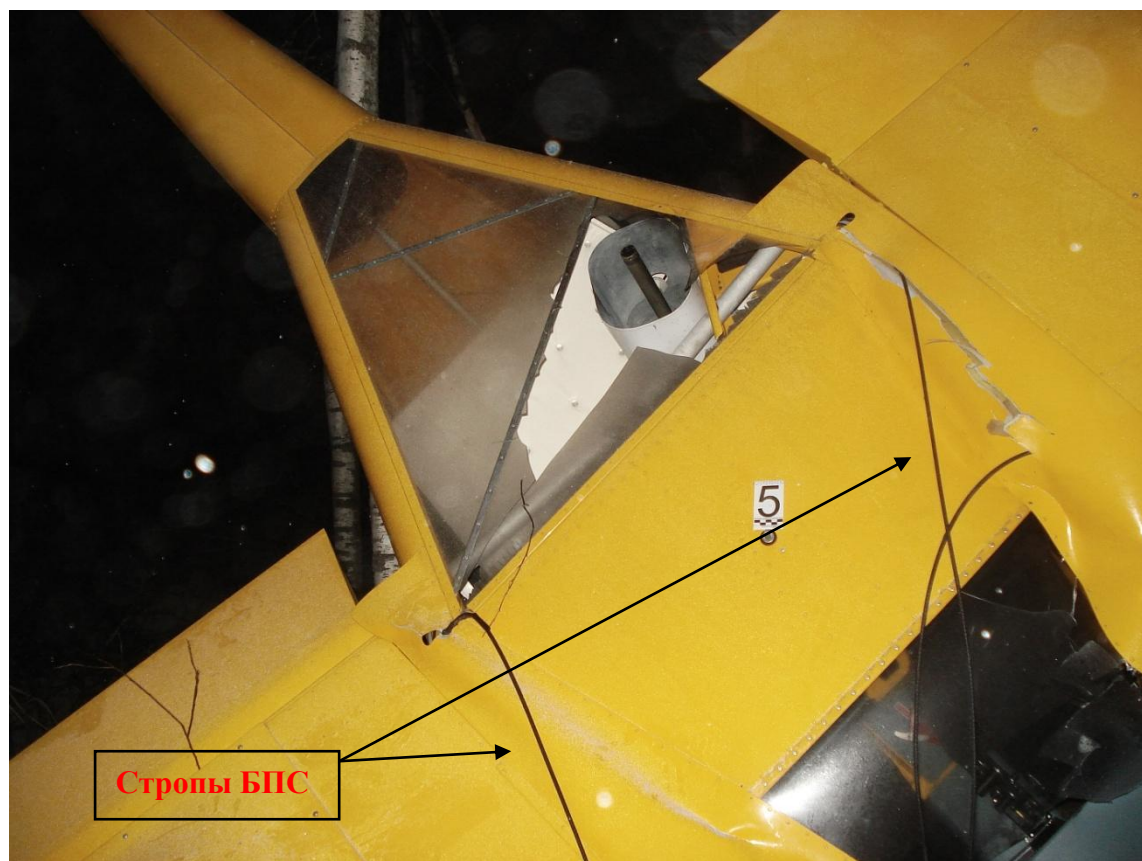
Рис. № 6. Стропы быстродействующей парашютной системы (БПС).

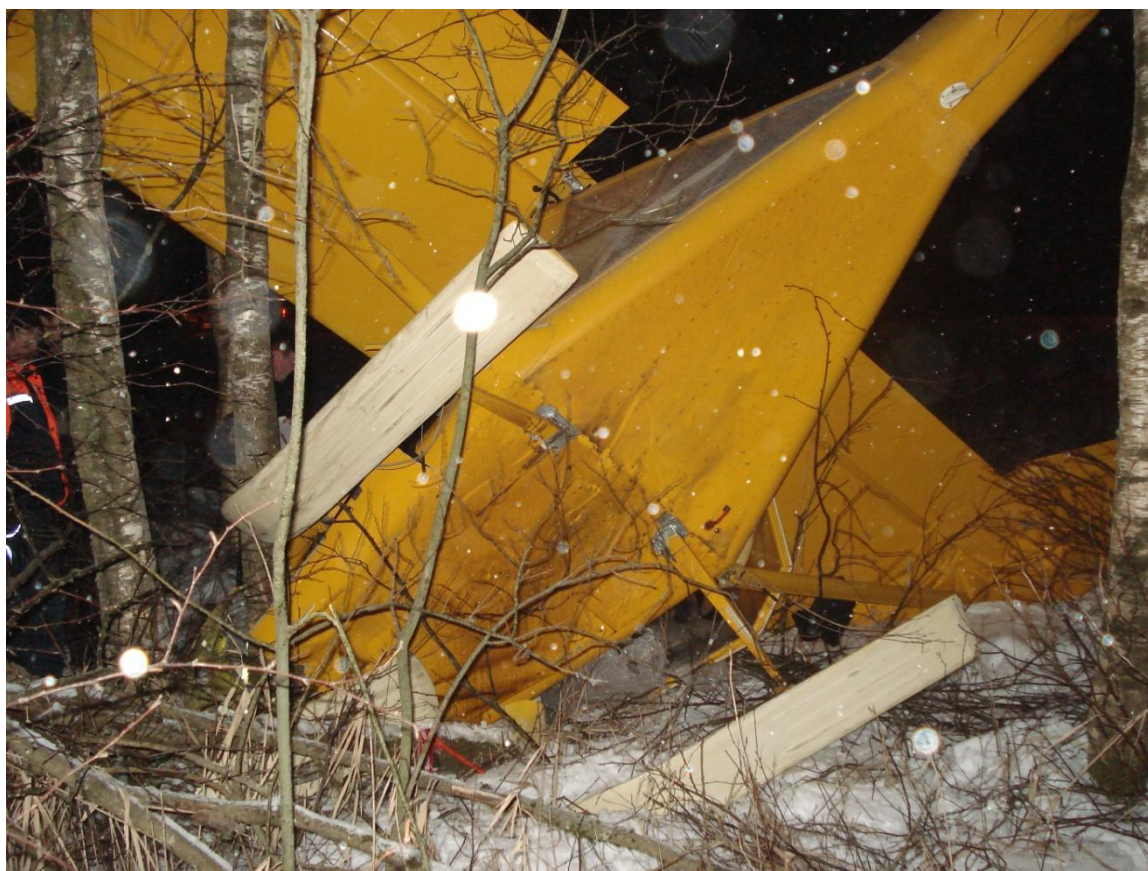
Рис. № 7. Вид на лыжное шасси воздушного судна.
