МЕЖГОСУДАРСТВЕННЫЙ АВИАЦИОННЫЙ КОМИТЕТ
КОМИССИЯ ПО РАССЛЕДОВАНИЮ АВИАЦИОННЫХ ПРОИСШЕСТВИЙ

ОКОНЧАТЕЛЬНЫЙ ОТЧЕТ
ПО РЕЗУЛЬТАТАМ РАССЛЕДОВАНИЯ АВИАЦИОННОГО ПРОИСШЕСТВИЯ

Вид авиационного происшествия	Катастрофа
Тип воздушного судна	ЕЭВС самолет А36ТС «Bonanza»
Государственный регистрационный и опознавательный знаки	РА-2587G
Владелец	Частное лицо
Авиационная администрация	Южное МТУ ВТ ФАВТ Минтранса РФ
Место происшествия	Российская Федерация, Ставропольский край, Предгорный район, станица Суворовская. Координаты места АП: 44°11,641' СШ, 42°41,387' ВД
Дата и время	13.12.2015, 08:26 UTC, 11:26 местного времени, день

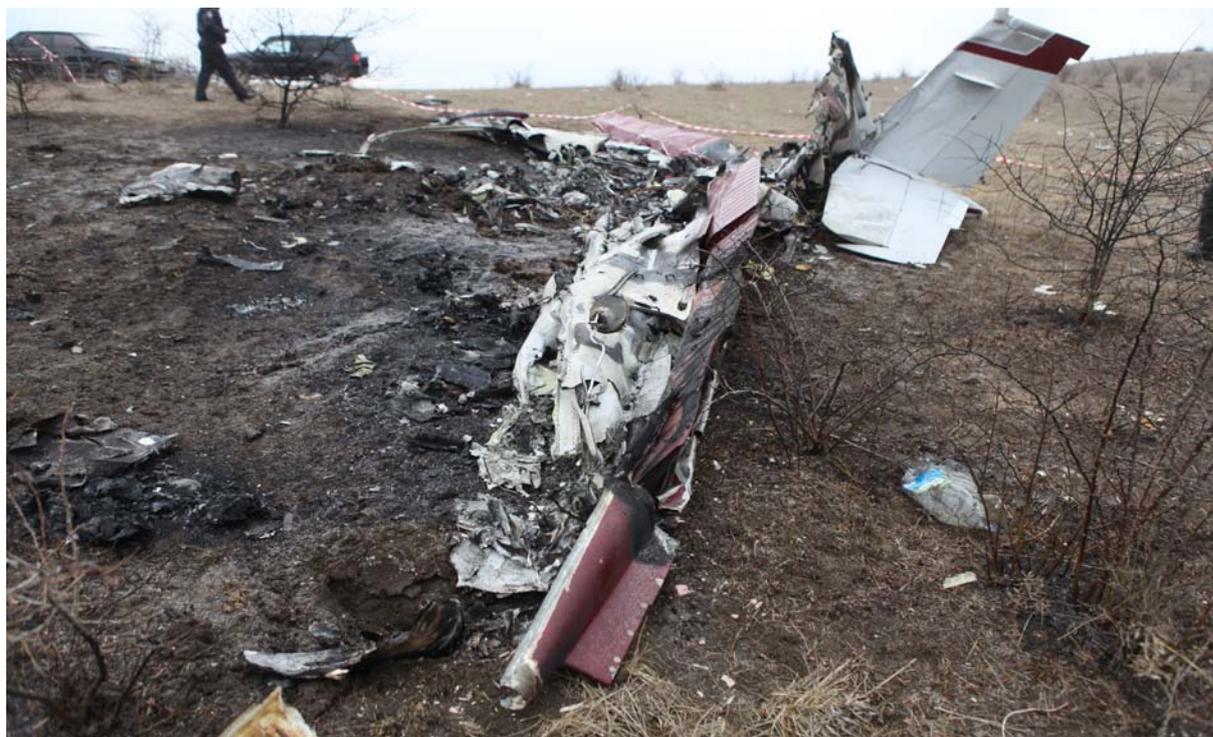
Рис. 2. Состояние воздушного судна после АП

Воздушное судно после столкновения с землей полностью разрушилось (Рис.2).

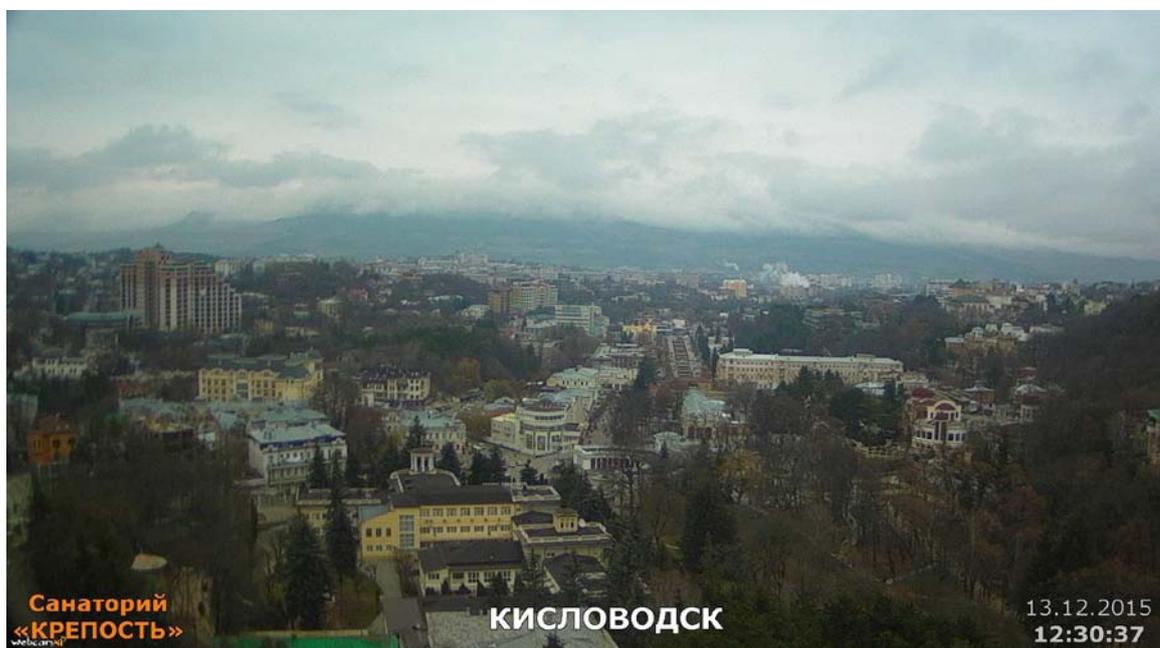
Рис. 3. Вид на Боргустанский хребет.

На фото (Рис.3), выполненном в 9:30 (UTC) с видеокамеры наблюдения санатория «Крепость» (г. Кисловодск), показан вид на Боргустанский хребет, по направлению полета самолета. На фотографии видно, что горы закрыты облачностью.

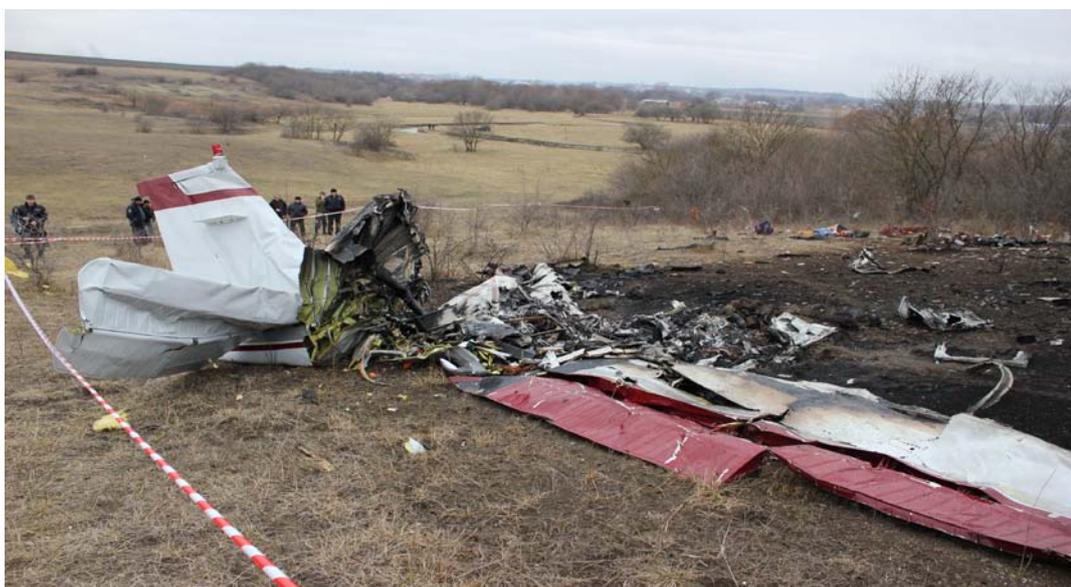
Рис. 4. Вид места падения ВС

Самолет столкнулся с землей с левым креном и значительным углом тангажа на пикирование. Разлет фрагментов фюзеляжа незначительный – до 25-30 метров по курсу движения ВС и до 15 метров в ширину. На месте падения и впереди по курсу траектории движения ВС присутствуют следы интенсивного пожара. (Рис. 4.)

Двигатель и воздушный винт находились на глубине около 1 метра в грунте. Хвостовая часть фюзеляжа при пожаре не пострадала.

Лопasti воздушного винта согнуты по полету, имеют характерные изгибы и зазубрины. Характер повреждений ВВ позволяет сделать вывод, что до столкновения с землей двигатель находился в работоспособном состоянии.

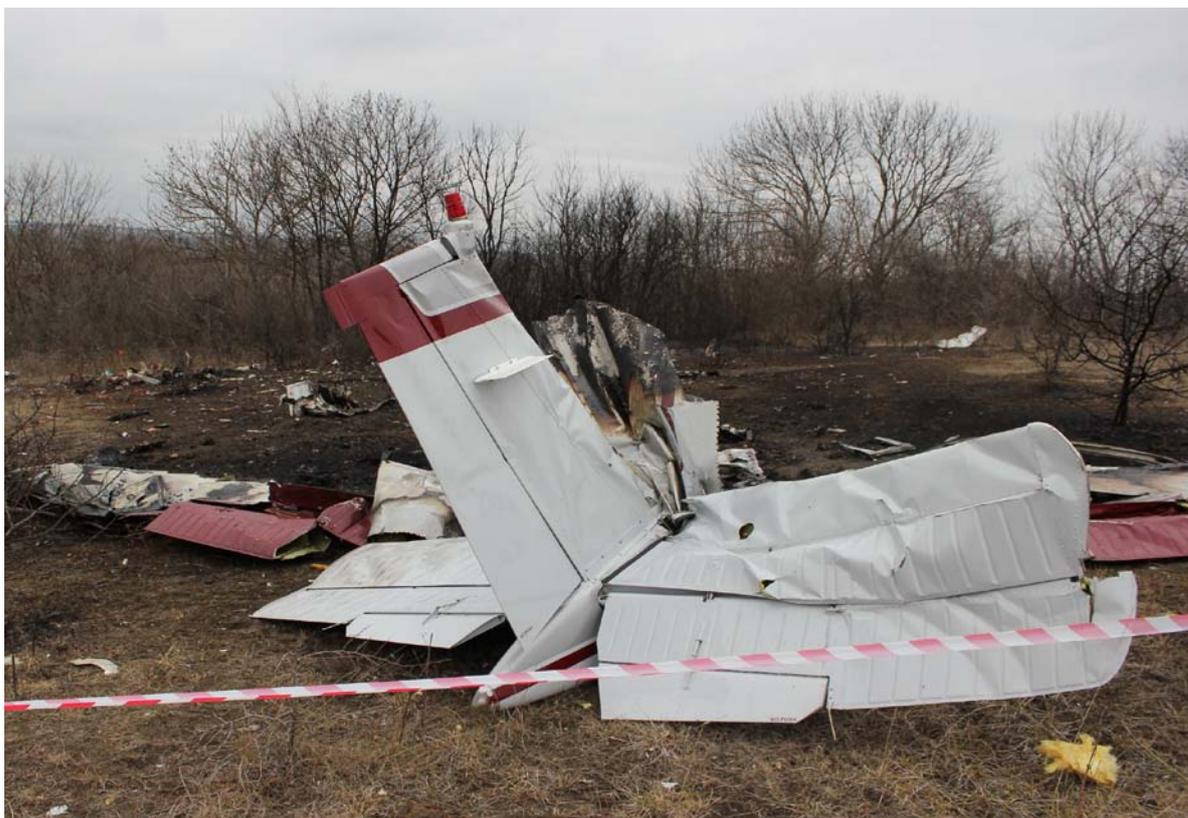
Рис. 5. Расположение фрагментов ВС на месте АП

Анализ фрагментов ВС на месте АП показал, что столкновение самолета с землей произошло с углом наклона траектории около 30° - 40° , с незначительным левым креном. Разлет фрагментов фюзеляжа находился на расстоянии 25-30 метров в длину и до 15 метров в ширину от места падения ВС (Рис. 5). На месте падения самолета и впереди по курсу траектории полета присутствовали следы интенсивного пожара от разлившегося топлива. Двигатель и воздушный винт находились на глубине около 1 метра в грунте. Хвостовая часть фюзеляжа при пожаре не пострадала.

Комиссией были детально осмотрены сохранившиеся фрагменты планера самолета, систем управления и силовой установки. Элементы системы управления самолетом не выкладывались в связи с их разрушением в носовой части и центроплане, а также невозможностью их идентификации после воздействия термических и механических воздействий. Элементы системы управления, расположенные в крыле, хвостовой части фюзеляжа деформированы, но сохранились, их идентификация была возможна. Сочленения выполнены правильно, законтрены и зашплинтованы. На сохранившихся деталях, узлах, агрегатах планера и его систем признаков отказов авиационной техники не обнаружено. Все разрушения элементов конструкции ВС явились следствием нерасчетных нагрузок, возникших в результате столкновения с землей. Характер повреждения лопастей ВВ двигателей указывает на то, что двигатели до столкновения с землей были работоспособны.
