МЕЖГОСУДАРСТВЕННЫЙ АВИАЦИОННЫЙ КОМИТЕТ
КОМИССИЯ ПО РАССЛЕДОВАНИЮ АВИАЦИОННЫХ ПРОИСШЕСТВИЙ
ОКОНЧАТЕЛЬНЫЙ ОТЧЕТ
ПО РЕЗУЛЬТАТАМ РАССЛЕДОВАНИЯ АВИАЦИОННОГО ПРОИСШЕСТВИЯ

Вид авиационного происшествия	Авария
Тип воздушного судна	вертолёт Robinson R-44 II
Государственный и регистрационный опознавательные знаки	RA – 06364
Владелец	ООО «Меркурий»
Авиационная администрация	Северо-Западное МТУ ВТ Росавиации
Место происшествия	РФ, г. Санкт-Петербург, район посадочной площадки «Лахта». Координаты места АП: 60°01,353'СШ, 030°10,344'ВД
Дата и время	03.05.2016, 17:10 UTC, (по местному времени – 20:10), день

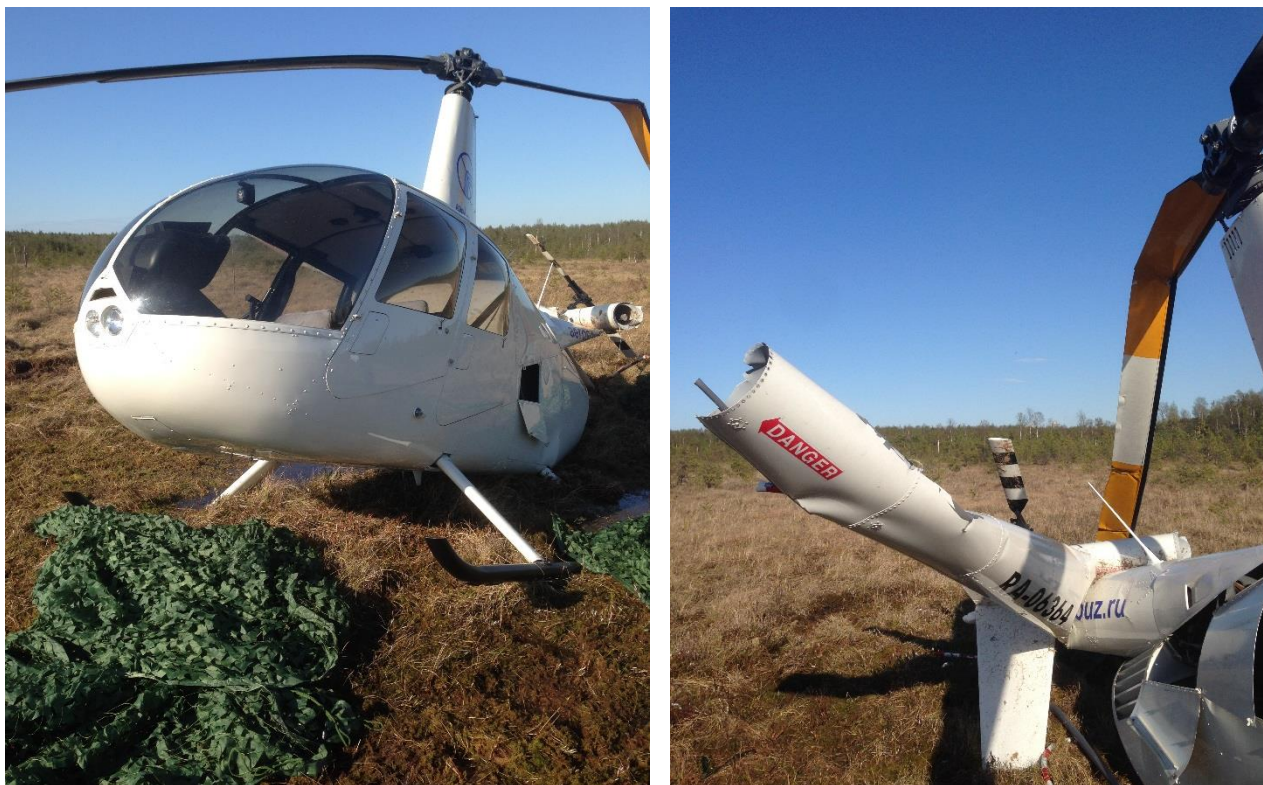
Лопасты несущего винта деформированы и имеют значительные механические повреждения.

Втулка несущего винта, автомат перекося имеют механические повреждения.

Главный редуктор имеет наклон назад от установочного места, видимых механических повреждений нет.

Деформация верхней наружной обшивки кабины.

Верхняя рама крепления главного редуктора имеет деформацию и частично разрушена.

Хвостовая балка полностью разрушена.

Хвостовое оперение деформировано и частично разрушено.

Значительная деформация вертикальной противопожарной перегородки.

Деформация горизонтальной противопожарной перегородки.

Двигатель внешних повреждений не имеет, подтекание масла из двигателя отсутствует.

Рис. 2. Состояние воздушного судна после АП

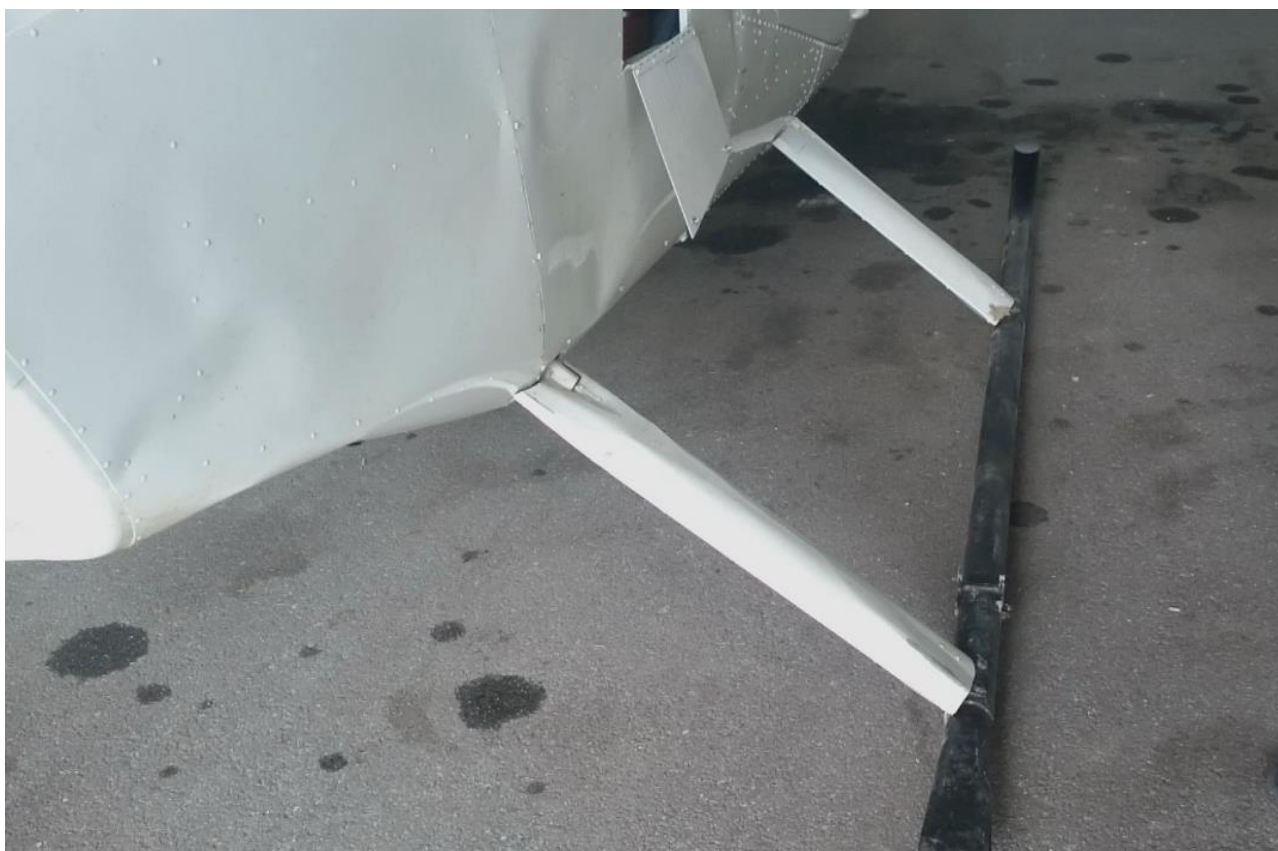
Из раздела РЛЭ вертолёта R-44, раздел 7 «Описание систем»: «Применяются пружинящие посадочные шасси в виде полозьев. При таком шасси большинство жёстких посадок будет плавно амортизироваться. Однако при чрезвычайно жёсткой посадке стойки загнутся вверх и в стороны, в то время как центральная поперечная труба деформируется, чтобы амортизировать удар». После эвакуации вертолёта с места АП был произведён осмотр посадочного шасси – повреждений не обнаружено (рис. 4).

Ранее при осмотре места АП комиссия не обнаружила следов от полозьев шасси, что позволяет утверждать, что перед приземлением вертолёт не имел поступательной скорости, посадка произведена без смещения вертолёта.

Рис. 4. Состояние посадочного шасси аварийного вертолёта

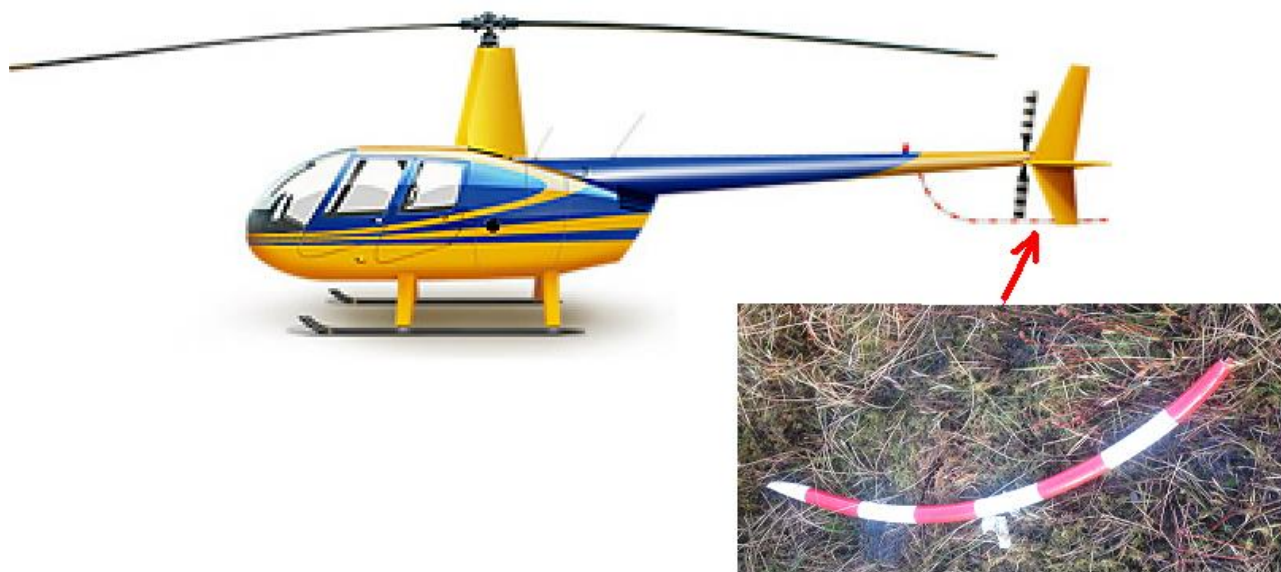
2. В процессе перевода рычага «Шаг-Газ» в верхнее положение возникающий момент на увеличение угла тангажа с точкой вращения относительно задней части правого полоза шасси мог создать у КВС иллюзию отрыва вертолёта от земли. Произошло столкновение визуального ограничителя о землю при наличии у вертолёта правого крена.

Рис. 5. Фрагмент визуального ограничителя вертолёта

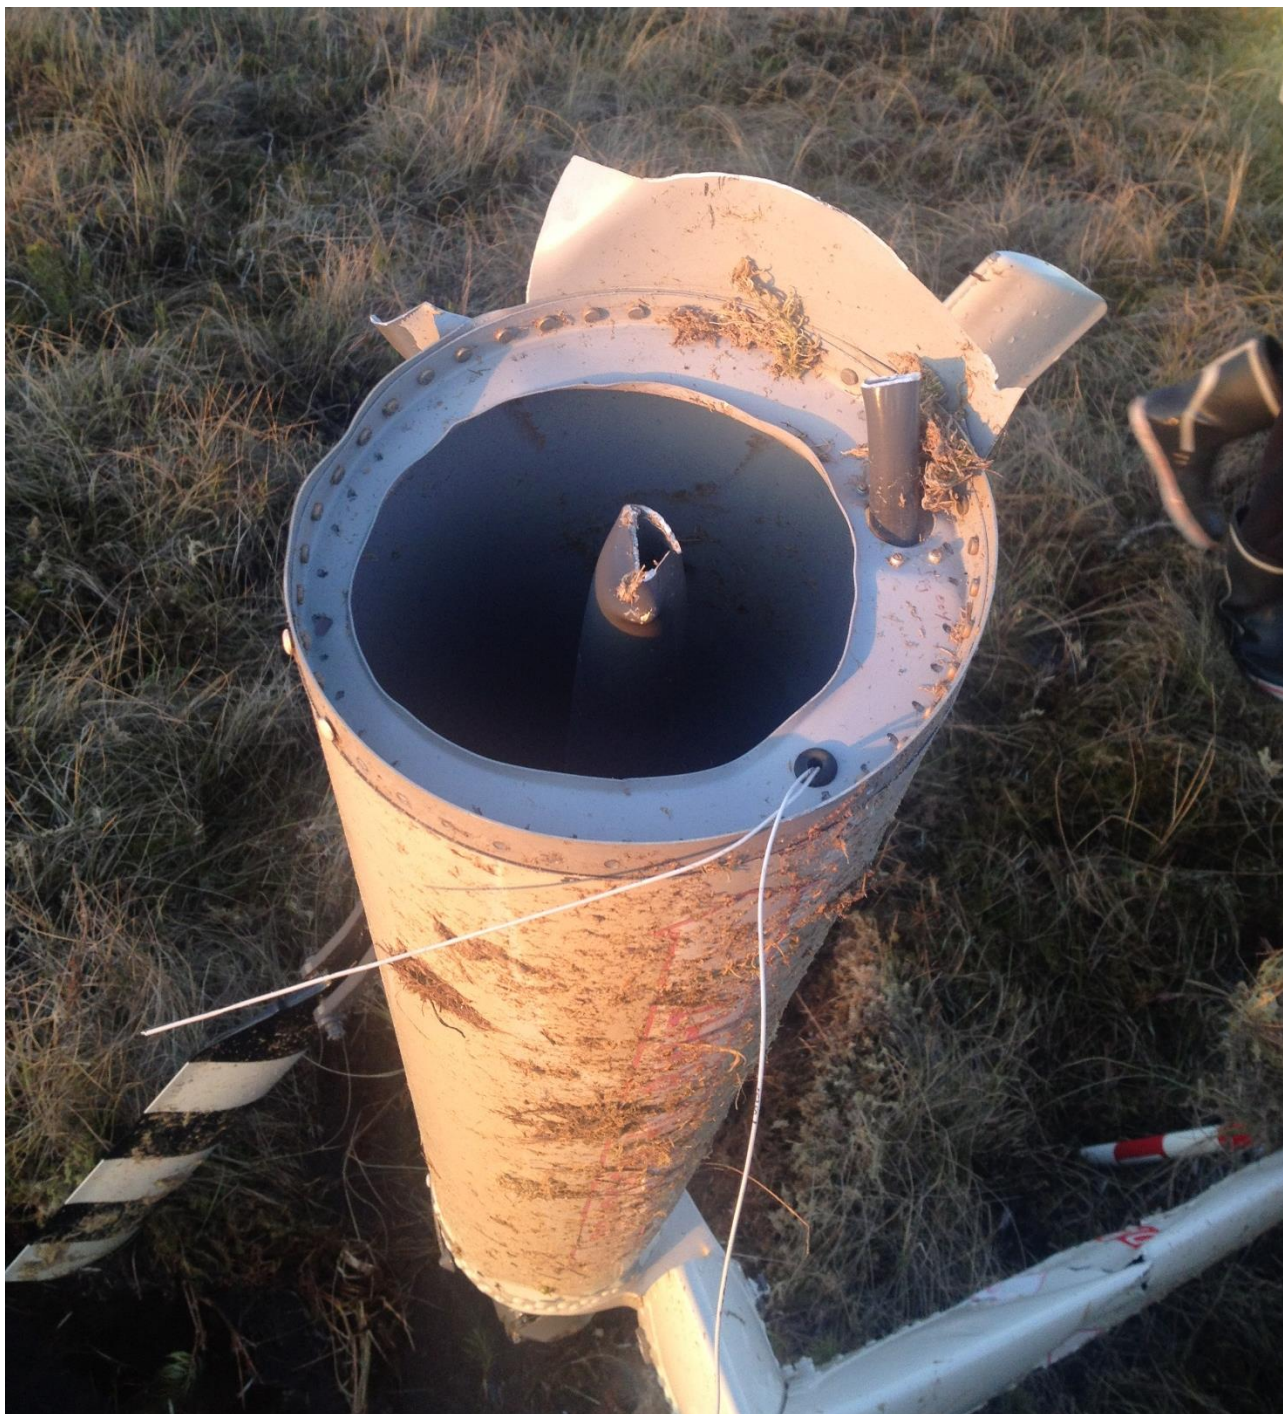
3. Визуальный ограничитель, войдя в грунт, стал осью вращения концевой части хвостовой балки, относительно центральной её части, что привело к разрушению (срезанию) заклёпок по силовому шпангоуту хвостовой балки и последующему отделению от неё концевой части. В процессе разрушения хвостовой балки были разрушены вал трансмиссии и тяга управления рулевым винтом. Лопасті рулевого винта повреждений не имеют, следов касания земли нет.

Рис. 6. Разрушение хвостовой балки по силовому шпангоуту

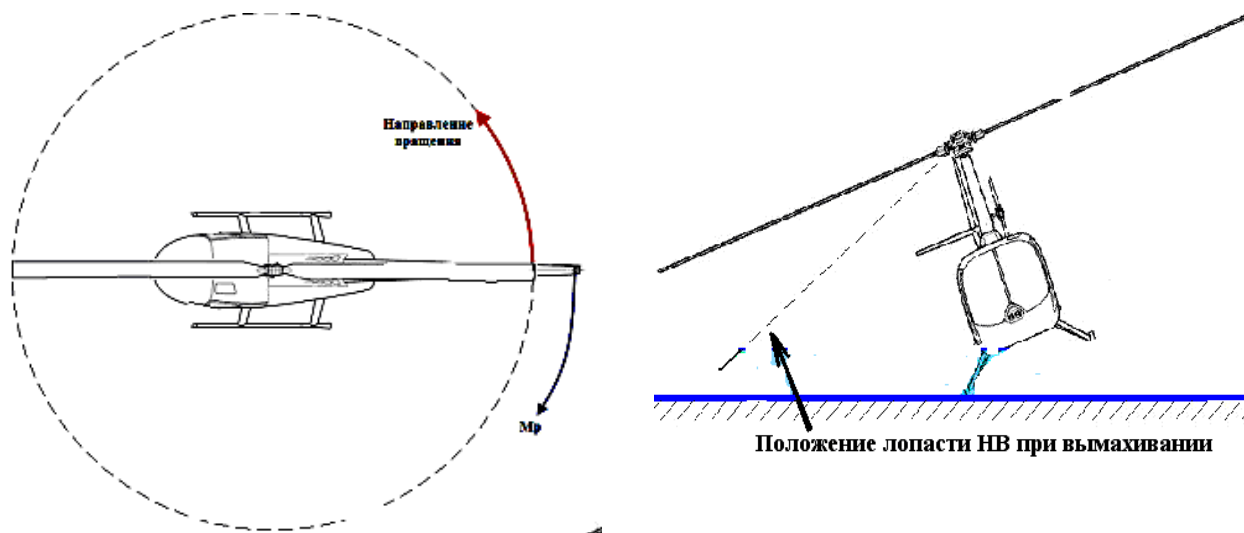
4. Разрушение вала трансмиссии привело к резкой остановке рулевого винта и отсутствию компенсации реактивного момента, что, в свою очередь, привело к рывку планера вертолёт с большой угловой скоростью в направлении действия реактивного момента от несущего винта.
5. Рывок планера вертолёт с большой угловой скоростью привёл к вымахиванию лопастей НВ, обрыву тяги поворота одной из лопастей и удару лопастей НВ по хвостовой балке.

Рис. 7. Вымахивание лопасти несущего винта

Лопасты не разрушены, а деформированы, так как удара лопастями о землю не было. Для удара лопастью о землю необходим крен около 30° . В этом случае вертолёт мог лежать на боку, а лопасти быть полностью разрушены.

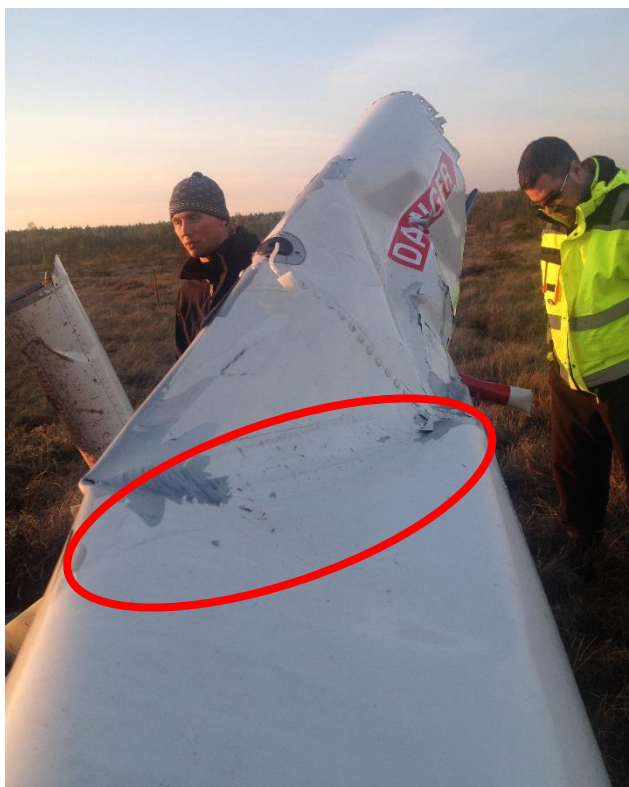
Рис. 8. Место удара лопасти НВ по
хвостовой балке

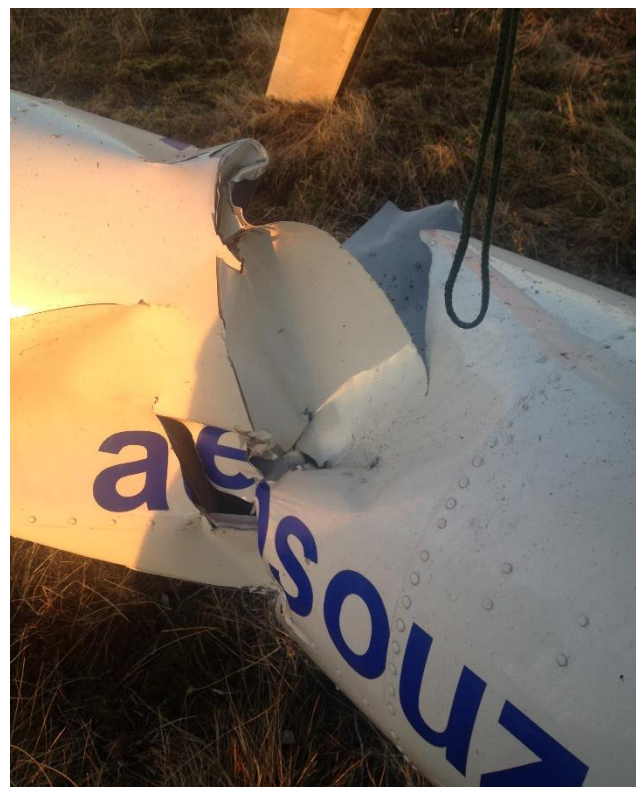
Рис. 9. Разрушение корневой части
хвостовой балки
