**МЕЖГОСУДАРСТВЕННЫЙ АВИАЦИОННЫЙ КОМИТЕТ
КОМИССИЯ ПО РАССЛЕДОВАНИЮ АВИАЦИОННЫХ ПРОИСШЕСТВИЙ**

**ОКОНЧАТЕЛЬНЫЙ ОТЧЕТ
ПО РЕЗУЛЬТАТАМ РАССЛЕДОВАНИЯ АВИАЦИОННОГО ПРОИСШЕСТВИЯ**

Вид авиационного происшествия	Катастрофа
Тип воздушного судна	Сверхлёгкий самолет ЕЭВС «Птенец-2»
Государственный и регистрационный опознавательные знаки	RA-0347A
Владелец	Частное лицо
Авиационная администрация	Саха (Якутское) МТУ Росавиации
Место происшествия	РФ, Республика Саха (Якутия), Оленекский Эвенкийский национальный район (улус) Координаты: 69°46,6003'с. ш., 108°15,6720'в. д.
Дата и время	31.10.2015, 04:30 UTC (13:30 местного времени), день

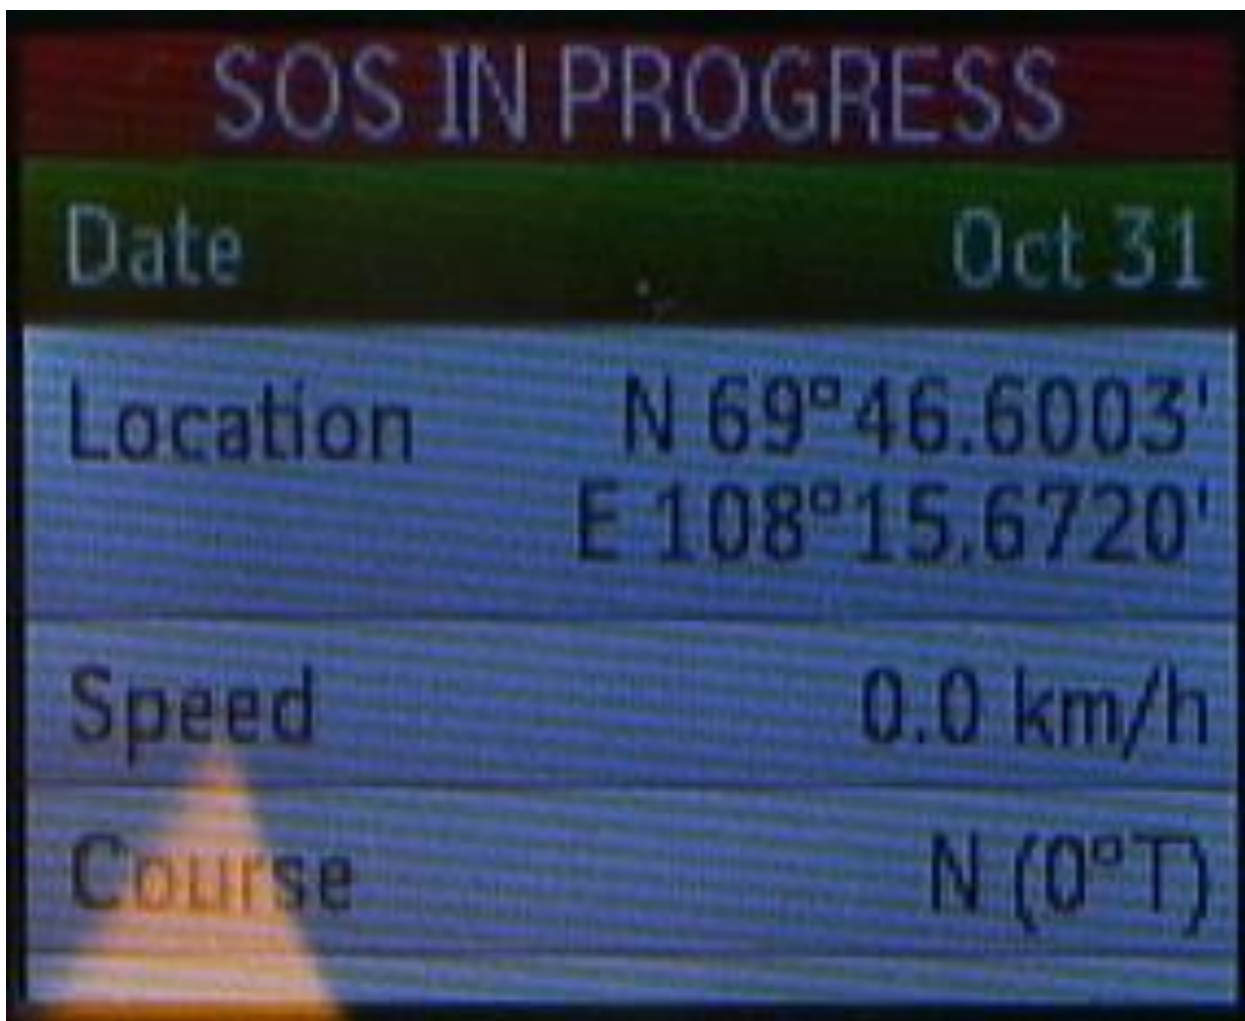
Исследование информации, зарегистрированной прибором, показало, что 31.10.2015 прибор функционировал штатно и передавал данные о местоположении самолета. Последние координаты, определенные устройством, соответствуют месту АП (Рис. 4). По данным спутникового трекера inReach SE, место авиационного происшествия имеет географические координаты: 69°46,6003' с. ш.; 108°15,6720' в. д.

Рис. 4. Координаты места АП, определенные прибором 31 октября 2015 года

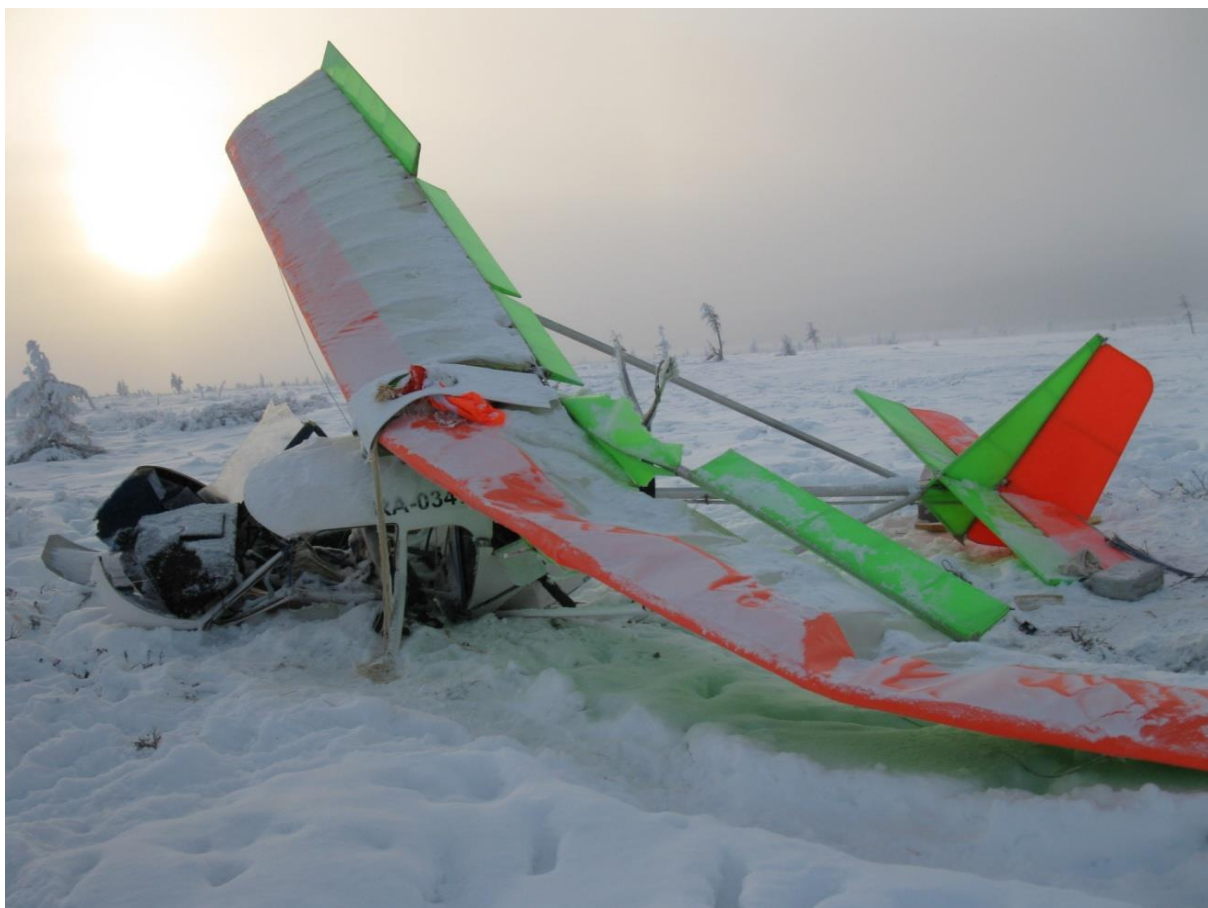
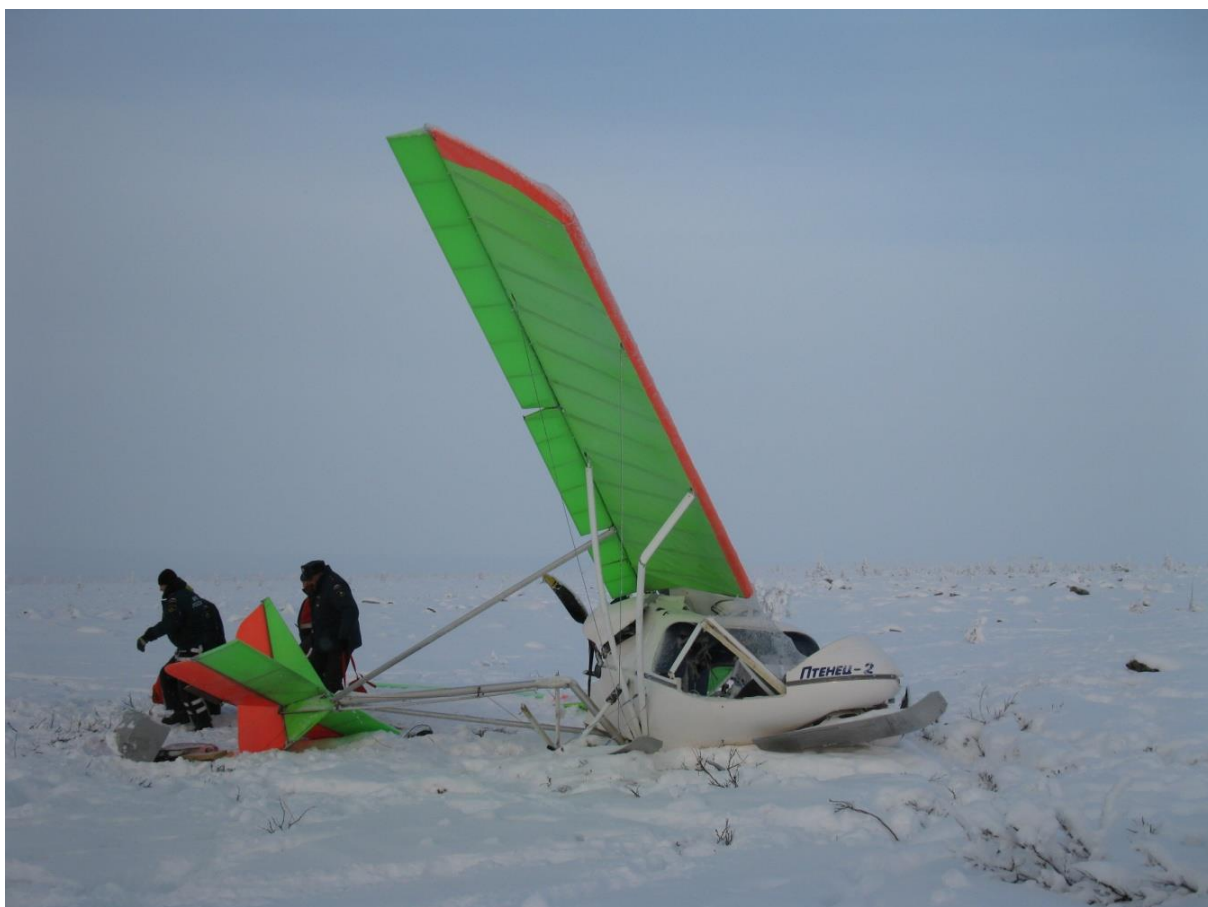
Кабина самолета имеет значительные повреждения с левой стороны (со стороны рабочего места КВС). Двери сорваны с мест крепления. Приборы, органы управления, сидения без повреждений. Остекление фонаря полностью разрушено.

Левая расчалка фюзеляжа повреждена и сорвана с переднего узла крепления.

Центральная балка имеет излом на расстоянии 1/4 длины от переднего узла крепления.

Лонжероны левой консоли крыла разрушены в средней части при соударении самолета с землей. Подкосы консоли разрушены.

Столкновение самолета с землей произошло с небольшой поступательной скоростью, о чем свидетельствуют след на земле протяженностью около 5м (по показаниям спасателей) и отсутствие разлета обломков.

Рис. 5. Положение самолёта на месте АП, вид слева

Рис. 6. Положение самолёта на месте АП, вид справа

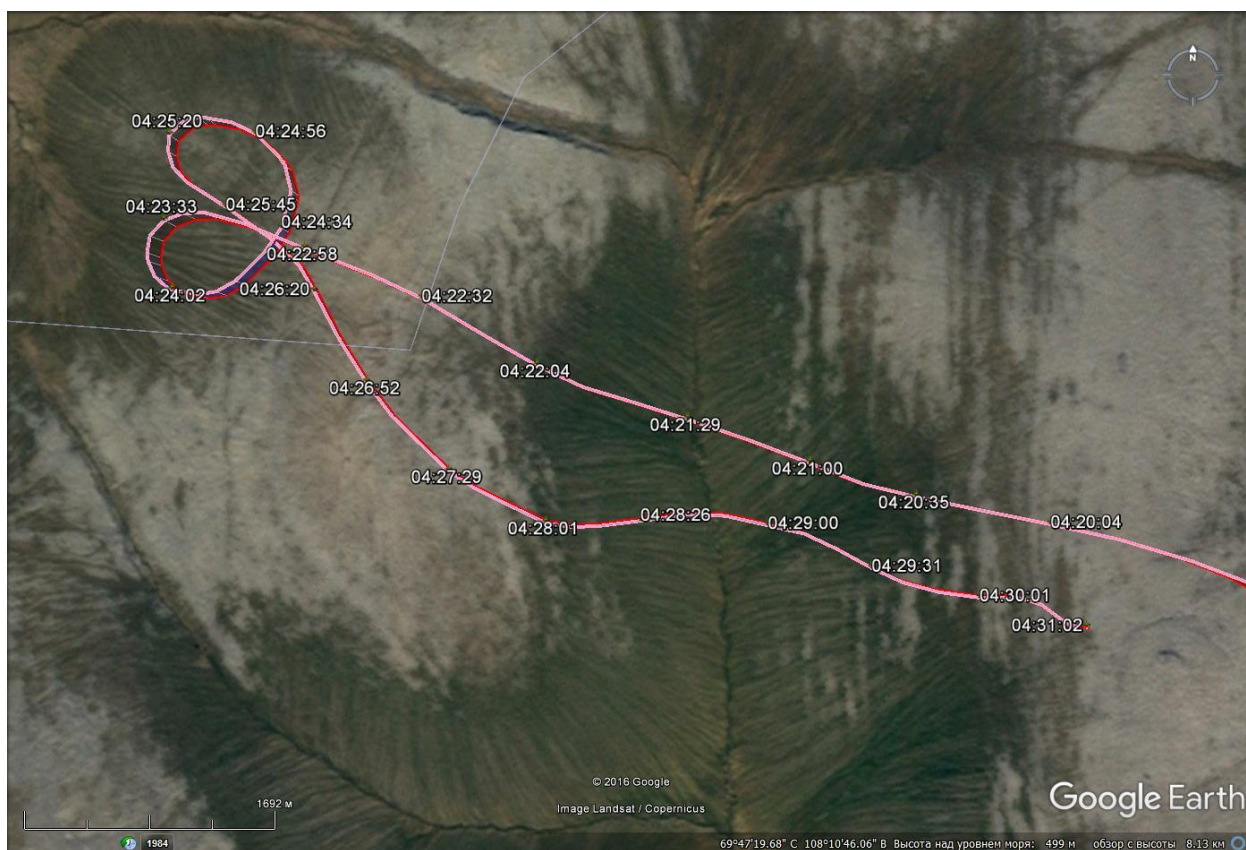
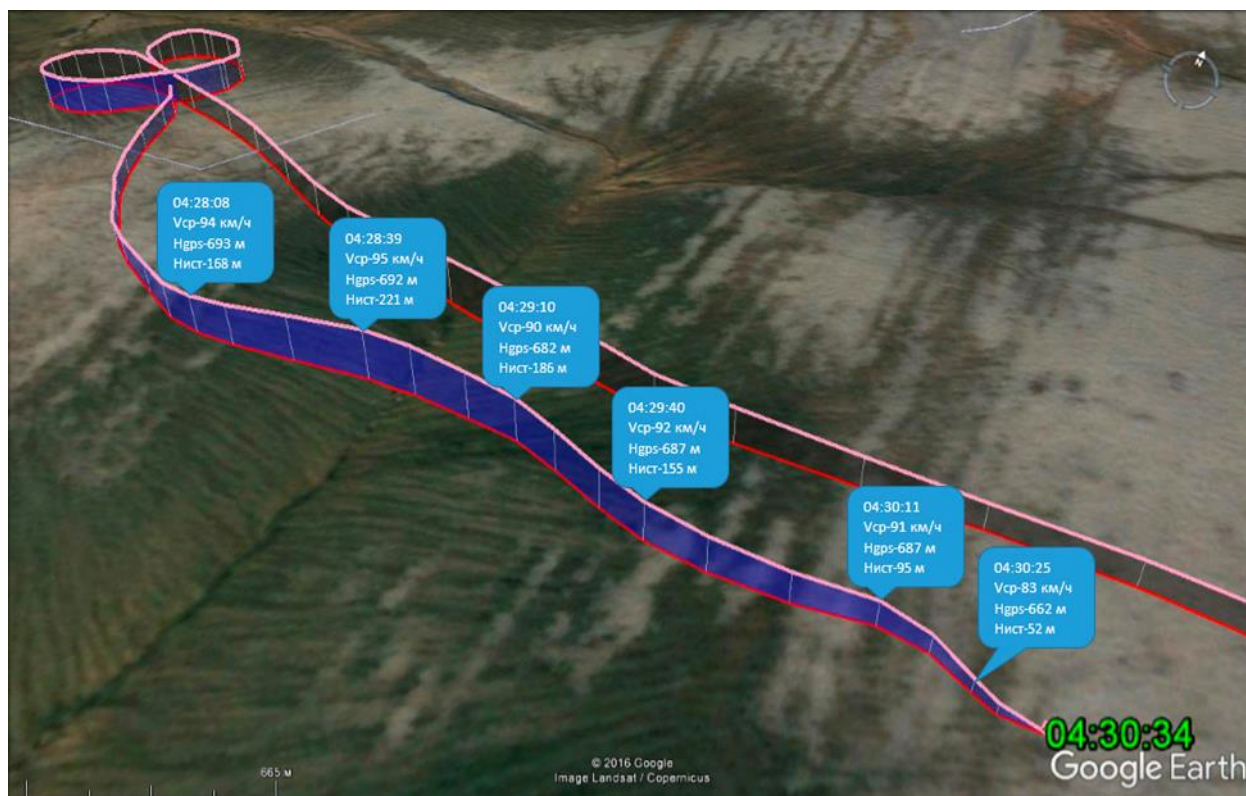
Со слов пассажира: «...цель снижения была, чтоб следы оленей увидеть». Траектория и профиль полета самолета на заключительном этапе представлены на Рис. 8 и Рис. 9.

Рис. 8. Траектория полета самолета «Птенец-2» RA-0347A 31.10.2015

Рис. 9. Профиль полёта самолёта «Птенец-2» RA-0347A 31.10.2015
(заключительный этап)

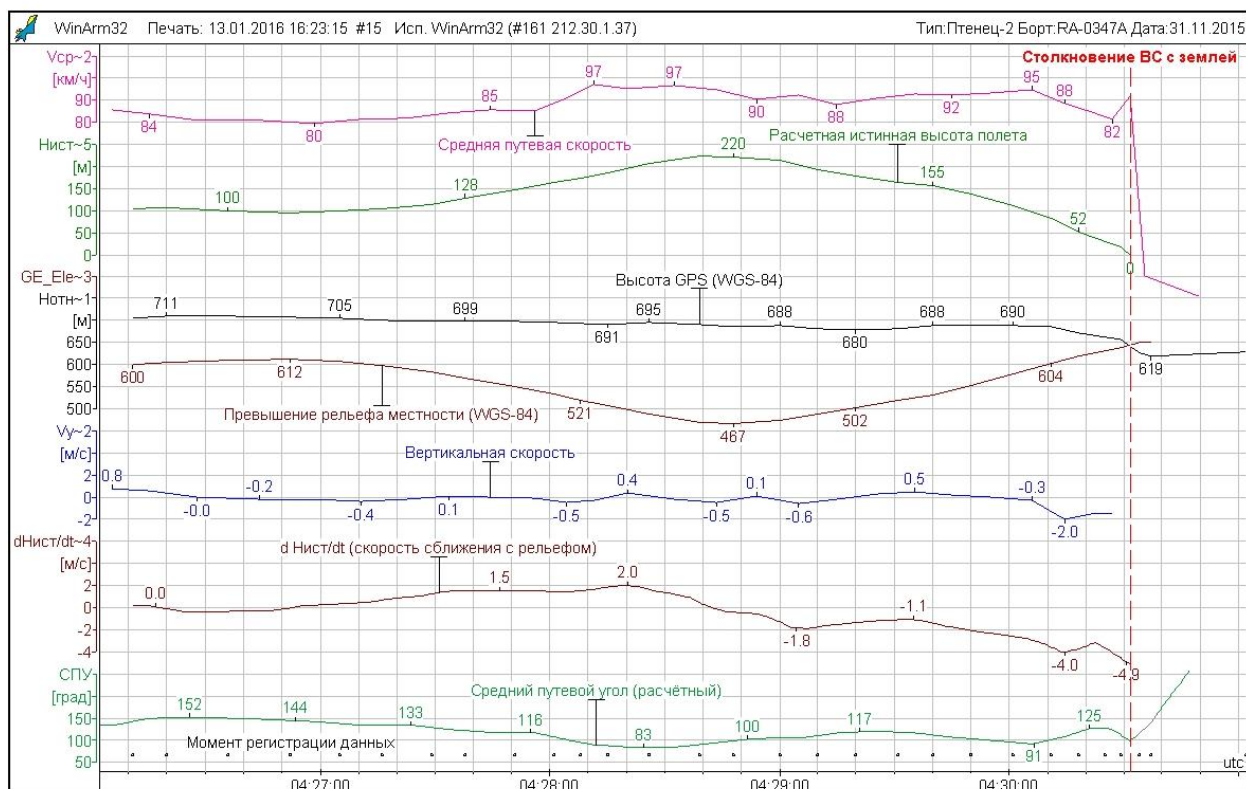
Рис. 10. Параметры полета самолета Птенец-2 RA - 0347A 31.10.2015
(заключительный этап)

На заключительном этапе полета (04:26:00...04:30:10) (Рис. 10) самолет следовал практически на одной высоте ~700 м на скоростях 80...90 км/ч. При этом путевой угол изменялся в пределах 150...90° с окончательным выходом на угол 120°. Местность по полету изменялась сначала с понижением рельефа от 600 до 470 м, а затем - с повышением до 650 м.

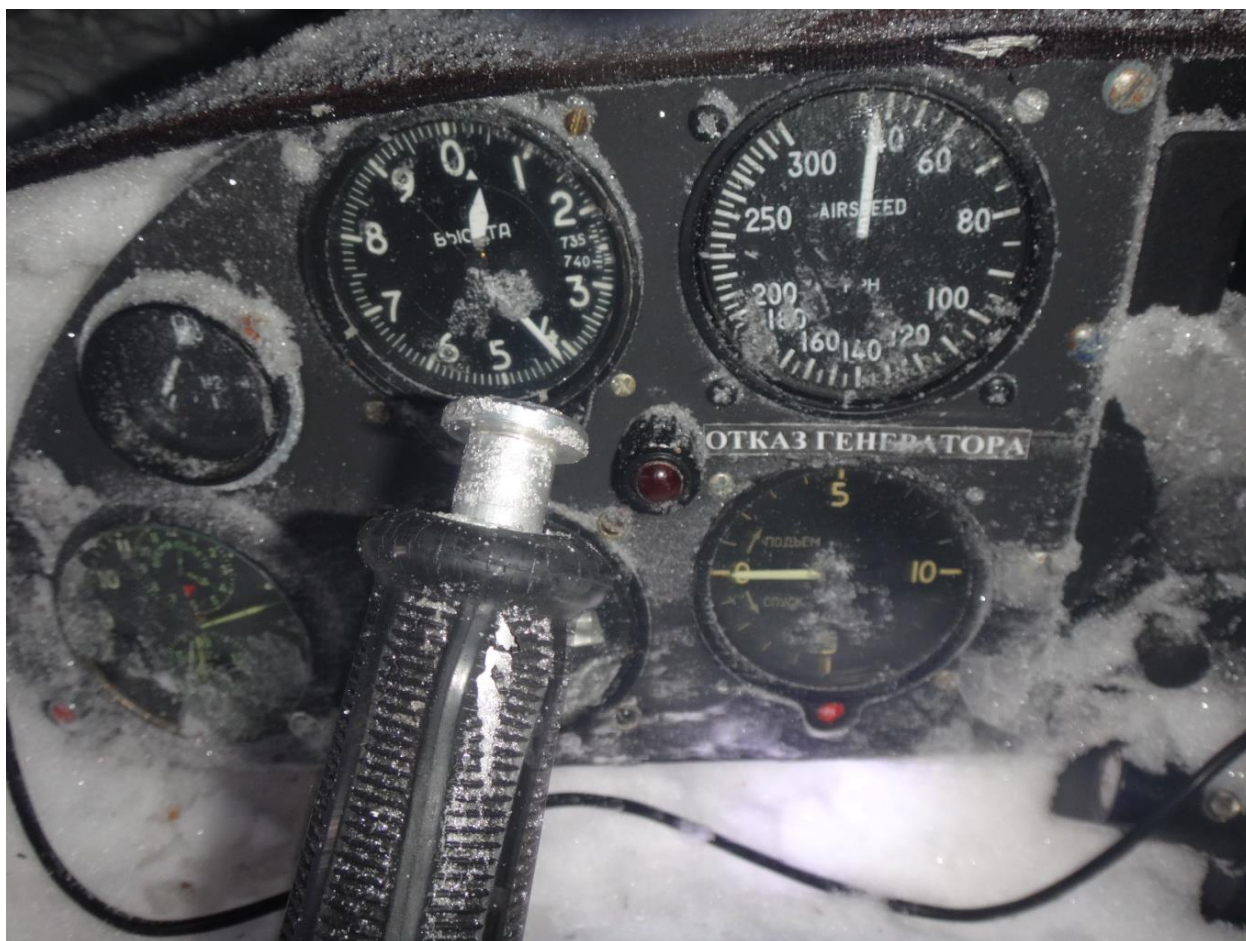
Рис. 11. Показания приборов на приборной доске

На барометрическом высотомере в момент столкновения самолета с землей было установлено атмосферное давление ~ 737 мм рт. ст. (Рис. 11). Наиболее вероятно, давление было установлено перед вылетом, так как оно соответствовало давлению дня в а/п Оленек.

Таким образом, после вылета из а/п Оленек КВС переустановку давления на минимальное приведенное значение не произвел.
