Вертолёт R66, Сервисный бюллетень SB-20A

(заменяет R66 SB-14 и R66 SB-20)

ДАТА: 07 ноября 2016 г. **РЕДАКЦИЯ “А”:** 06 июня 2017 г.**КОМУ:** Владельцам, эксплуатантам и персоналу по техническому обслуживанию вертолётов R66**ТЕМА:** Подшипники вала трансмиссии рулевого винта**ПРИМЕНИМО К ВЕРТОЛЁТАМ:** Вертолёты R66, заводские №№ 0003...0752.

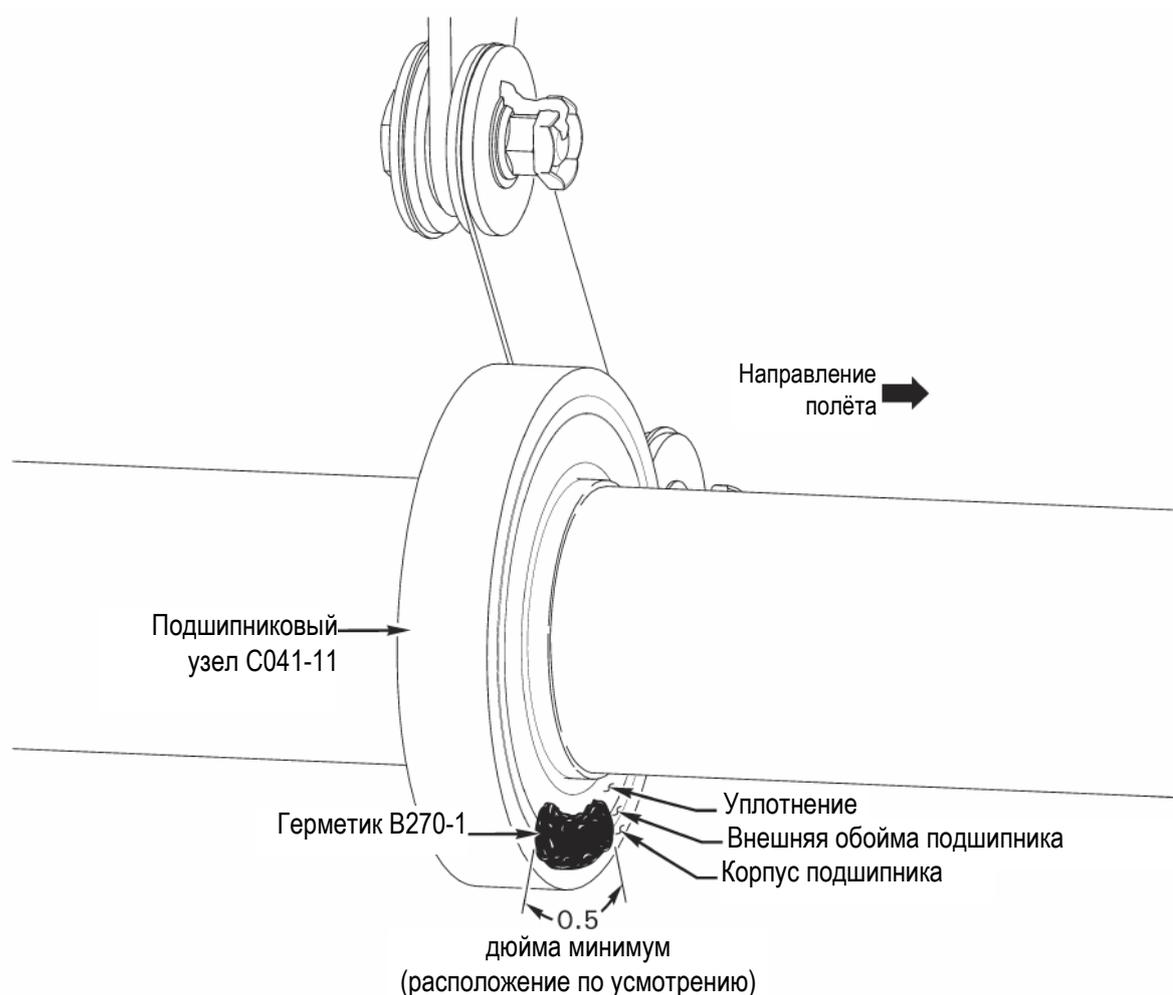
РИСУНОК 1
(показан подшипник демпфера, подшипник подвески аналогичен)

ОСНОВАНИЕ: В компанию RHC поступила информация о новых случаях перегрева подшипника подвески F172-1 (установлен на переднем вильчатом наконечнике вала трансмиссии рулевого винта D224-3). Настоящий Бюллетень требует обновления конструкции подшипника F172-1, а также нанесения герметика B270-1 на уплотнение подшипника подвески и подшипника демпфера (герметик необходимо нанести в 4 местах) во избежание проворачивания уплотнений.

3. См. Рисунок 1. Визуально осмотрите подшипник подвески и подшипник демпфера вала трансмиссии рулевого винта спереди и сзади (см. Иллюстрированный каталог деталей R66 – R66 Illustrated Parts Catalog – IPC, Рисунки 65-5 и 65-7) и убедитесь в наличии герметика B270-1 на участке длиной 0,5 дюйма в одном из мест на стыке чёрного уплотнения и внешней обоймы подшипника.

4. При необходимости очистите доступный участок уплотнения, не покрытого герметиком, с помощью ватного валика, смоченного в ацетоне. Используя гладкое приспособление с закруглёнными углами достаточной длины, нанесите валик герметика B270-1 длиной не менее 0,5 дюйма в наиболее доступном месте стыка уплотнения и внешней обоймы подшипника; допускается нанесение герметика на корпус подшипника. Дайте герметику высохнуть.
