Вертолёт R22, Сервисный бюллетень SB-112

Вертолёт R44, Сервисный бюллетень SB-94

ТЕМА: Кронштейны A185 нижнего подшипника привода сцепления

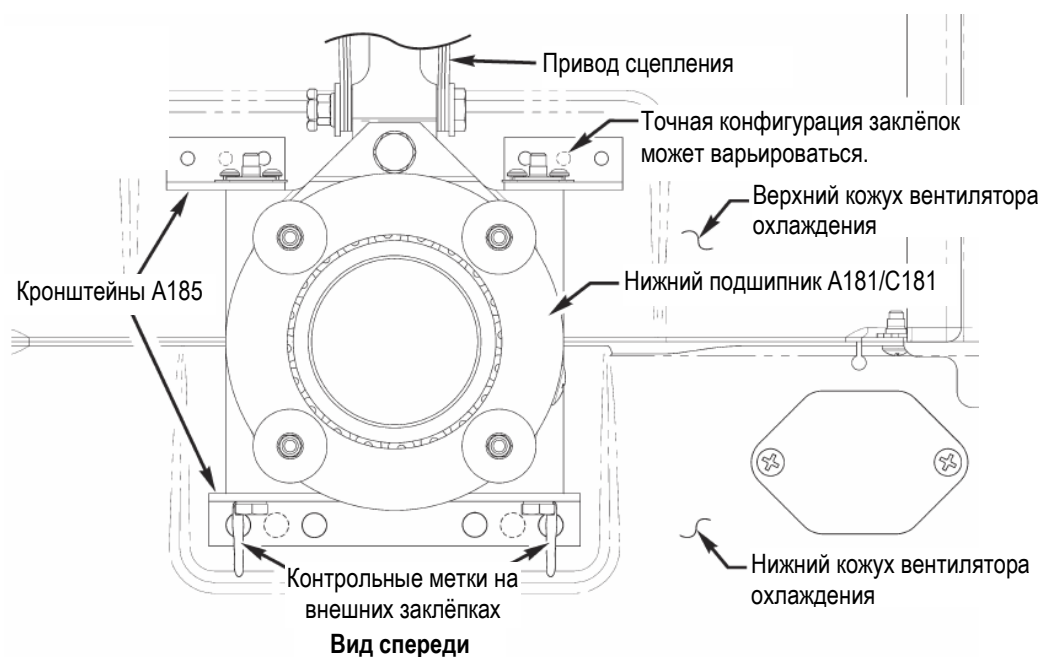
ОСНОВАНИЕ: В компанию RHC поступила информация об ослаблении крепления кронштейнов A185. Ослабление крепления данных кронштейнов могло привести к смещению нижнего подшипника привода сцепления с последующим повреждением привода сцепления.

1. Выполните визуальный осмотр кронштейнов A185 и их монтажных заклёпок на отсутствие признаков фреттинг-коррозии и ослабления крепления. При обнаружении признаков ослабления крепления обратитесь в Отдел технической поддержки компании RHC (RHC Technical Support) для получения указаний по выполнению ремонта.
2. Нанесите на нижний кронштейн A185 контрольную метку в виде вертикальной полоски через обе внешние заклёпки до нижнего кожуха вентилятора охлаждения, чтобы обеспечить возможность выполнения проверок в будущем.
