**МЕЖГОСУДАРСТВЕННЫЙ АВИАЦИОННЫЙ КОМИТЕТ**  
**КОМИССИЯ ПО РАССЛЕДОВАНИЮ АВИАЦИОННЫХ ПРОИСШЕСТВИЙ**

**ОКОНЧАТЕЛЬНЫЙ ОТЧЕТ**  
**ПО РЕЗУЛЬТАТАМ РАССЛЕДОВАНИЯ АВИАЦИОННОГО ПРОИСШЕСТВИЯ**

Вид авиационного происшествия	Катастрофа
Тип воздушного судна	ЕЭВС самолет «Cetus A702»
Государственный регистрационный опознавательный знак	RA-1159G, идентификационный номер – ЕЭВС. 02.0532
Владелец	Частное лицо
Авиационная администрация места события	Южное МТУ ВТ ФАВТ
Место происшествия	Краснодарский край, Северский район, 379 м севернее КТА посадочной площадки «Свободный»  Координаты: 44°51'28,1" СШ, 038°49'22,2" ВД.
Дата и время	30.04.2011, 10:15 UTC (14:15 местного времени), день

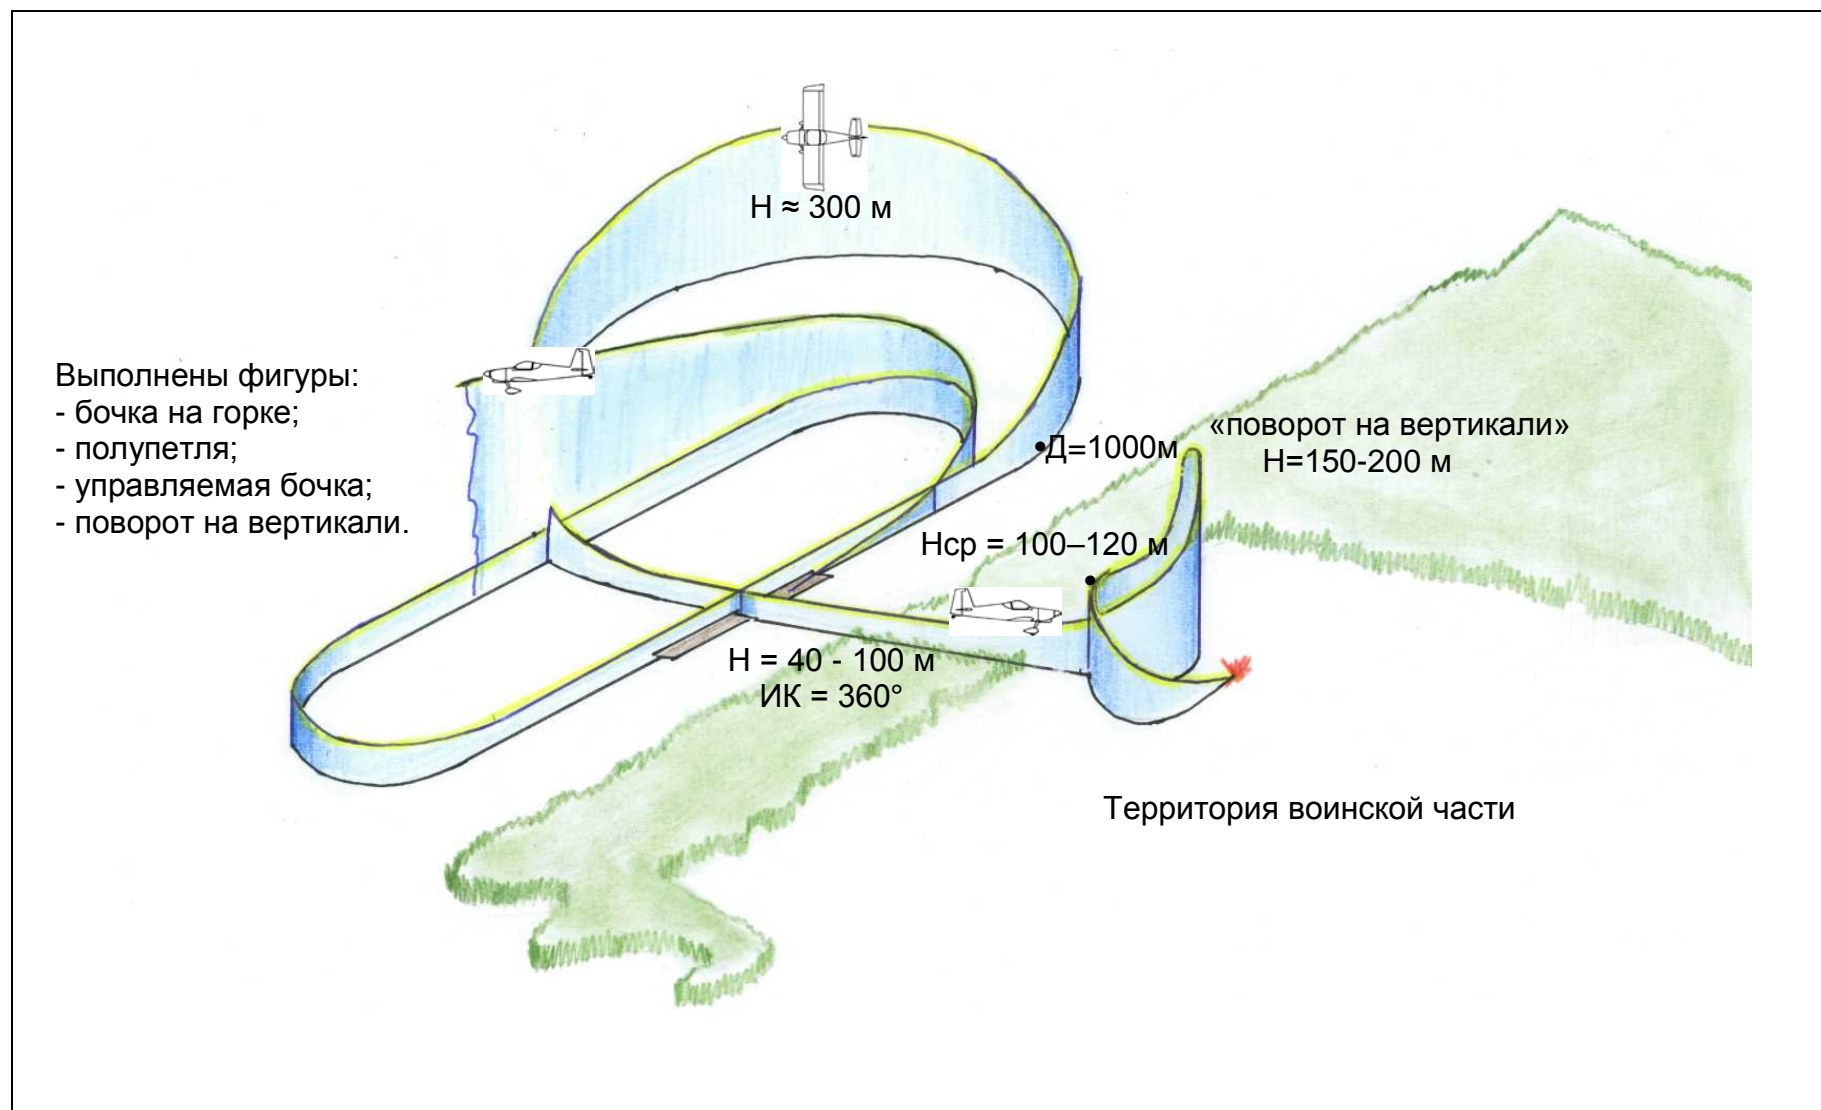
Рис. 10. Схема выполнения полета самолета «Cetus A702» RA-1159G

По показаниям очевидцев АП комиссией была составлена схема выполнения полета от взлета до столкновения ВС с земной поверхностью (рис. 10). После взлета самолет выполнил полет по кругу и прошел над ИВПП на высоте около 50 м с включенным устройством для выпуска дыма. Далее самолет выполнил над ПП «Свободный» фигуры пилотажа: бочку на горке, полупетлю, управляемую бочку и поворот на вертикали.

После выполнения этих фигур пилотажа самолет прошел над ИВПП с ИК=272° и на удалении около 1000 м выполнил левый разворот на 180° с набором высоты около 300 м. В дальнейшем самолет со снижением и разгоном скорости продолжал выполнять левый разворот в сторону ИВПП и пересек ее с ИК=360° на высоте 40 – 100 м.

левый поворот. Пикирование было отвесное на территорию воинских складов со складскими помещениями высотой до 10 м, с обвалованиями высотой до 5 м и молниеотводами высотой до 15 м (предыдущая фигура пилотажа «поворот на вертикали» была выполнена над равнинным участком поля в районе ИВПП, смотри рис. 10).
