МЕЖГОСУДАРСТВЕННЫЙ АВИАЦИОННЫЙ КОМИТЕТ
КОМИССИЯ ПО РАССЛЕДОВАНИЮ АВИАЦИОННОГО ПРОИСШЕСТВИЯ

ОКОНЧАТЕЛЬНЫЙ ОТЧЕТ
ПО РЕЗУЛЬТАТАМ РАССЛЕДОВАНИЯ АВИАЦИОННОГО ПРОИСШЕСТВИЯ

Вид авиационного происшествия	катастрофа
Тип воздушного судна	микросамолет Х-32 «МИКС»
Государственный регистрационный опознавательный знак	RA-0921G
Идентификационный номер	ЕЭВС.03.0683
Владелец	АСТК «АЭРО-МИКС»
Эксплуатант	АСТК «АЭРО-МИКС»
Авиационная администрация	МТУ ВТ ЦР ФАВТ
Место происшествия	Россия, н.п. Октябрьский, Михайловского района, Рязанской области. Координаты: 54°13,587'СШ, 038°54,142'ВД
Дата и время	19.05.2011, 19 час 35 мин местного времени, 15 час 35 мин UTC, день

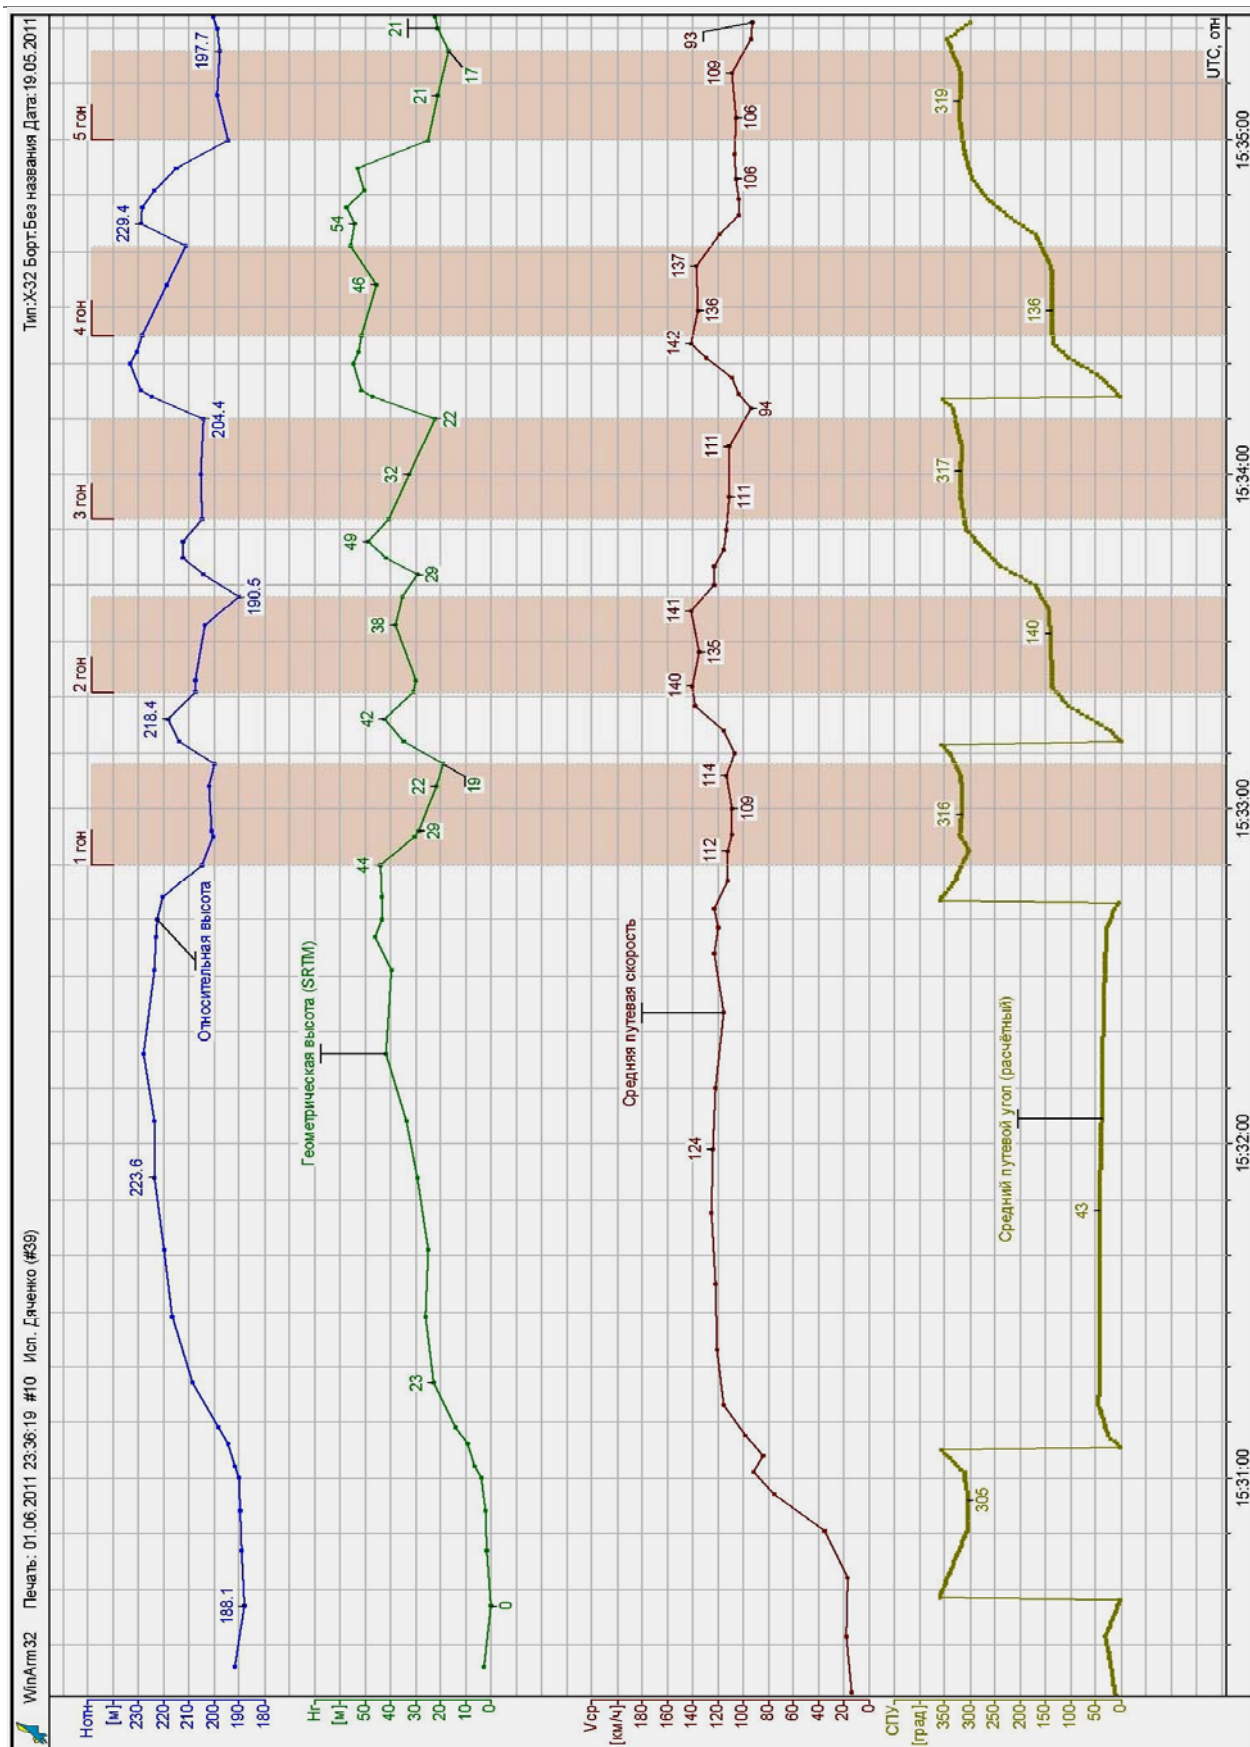
Рис. 6 Параметры аварийного полета самолета X-32 «МИКС» RA-0921G

Анализ конечного участка трека показал, что после пятого гона КВС, наиболее вероятно, начал выполнение отворота вправо (рис. 7), для начала выполнения стандартного левого разворота с набором высоты для обработки оставшейся части поля.
