МЕЖГОСУДАРСТВЕННЫЙ АВИАЦИОННЫЙ КОМИТЕТ
КОМИССИЯ ПО РАССЛЕДОВАНИЮ АВИАЦИОННЫХ ПРОИСШЕСТВИЙ

ОКОНЧАТЕЛЬНЫЙ ОТЧЕТ
ПО РЕЗУЛЬТАТАМ РАССЛЕДОВАНИЯ АВИАЦИОННОГО ПРОИСШЕСТВИЯ

Вид авиационного происшествия	Катастрофа
Тип воздушного судна	вертолет Bell 407, пассажирское, с двойным управлением
Государственный регистрационный опознавательный знак	RA – 01931
Владелец	частное лицо
Эксплуатация ВС	частное лицо, по доверенности владельца ВС
Авиационная администрация, осуществляющая функции контроля	МТУ ВТ Центральных районов ФАВТ
Авиационная администрация места АП	Приволжское МТУ ВТ ФАВТ
Место происшествия	РФ, 470 метров от посадочной площадки «Подновье», район г. Нижний Новгород. Координаты: 56° 17,517' СШ, 044° 07,034' ВД
Дата и время	22.03.2012, 10 ч 16 мин (местное время), 06 ч 16 мин (UTC), день.

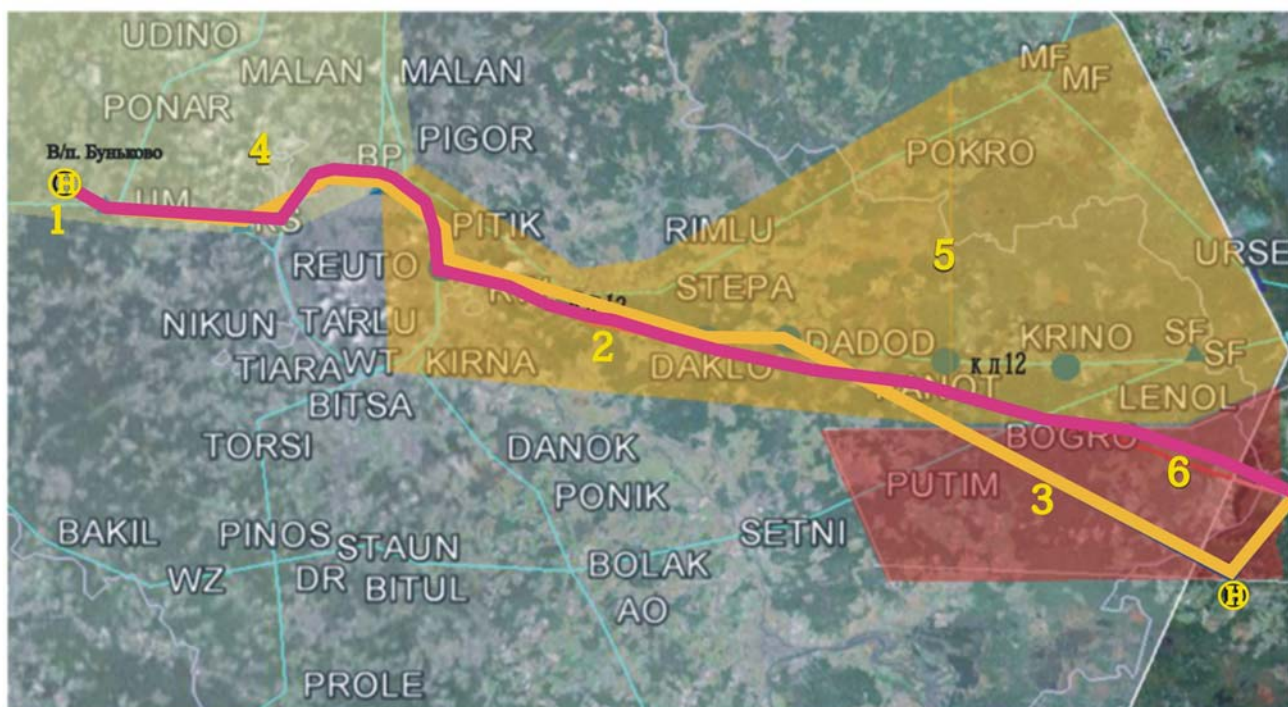
Рис.1 Схема полета вертолета на участке площадка «Буньково» - район площадки «Ушмор»

Анализом информации, полученной в результате расшифровки GPS, на участке полета без связи с диспетчером ОВД было установлено отклонение от утвержденного маршрута полета. В результате чего КВС нарушил п. 147 ФПИВП-138. КВС произвел посадку в районе г. Саров (н.п. Сарминский Майдан) вместо площадки «Ушмор» (рис. 2).

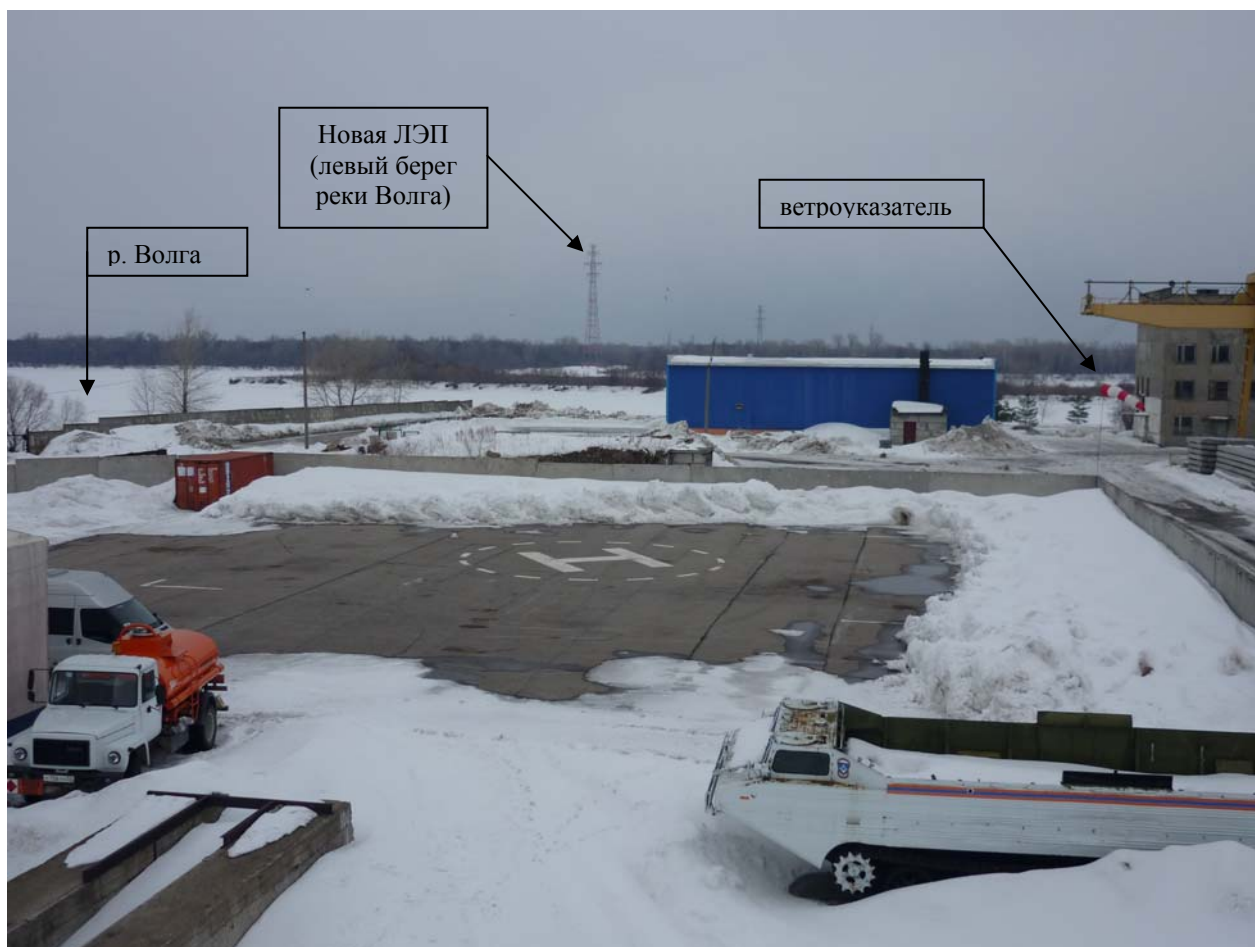
Рис. 7 Общий вид посадочной площадки

Вертолетная посадочная площадка расположена на правом берегу реки Волга, на азимуте 80° и дальности 20 км от международного аэропорта Нижний Новгород («Стригино»). Местность равнинная. Абсолютная высота площадки 71 м, магнитное склонение $+11^{\circ}$. Географические координаты контрольной точки посадочной площадки: $57^{\circ}17'03''$ СШ, $044^{\circ}07'03''$ ВД.

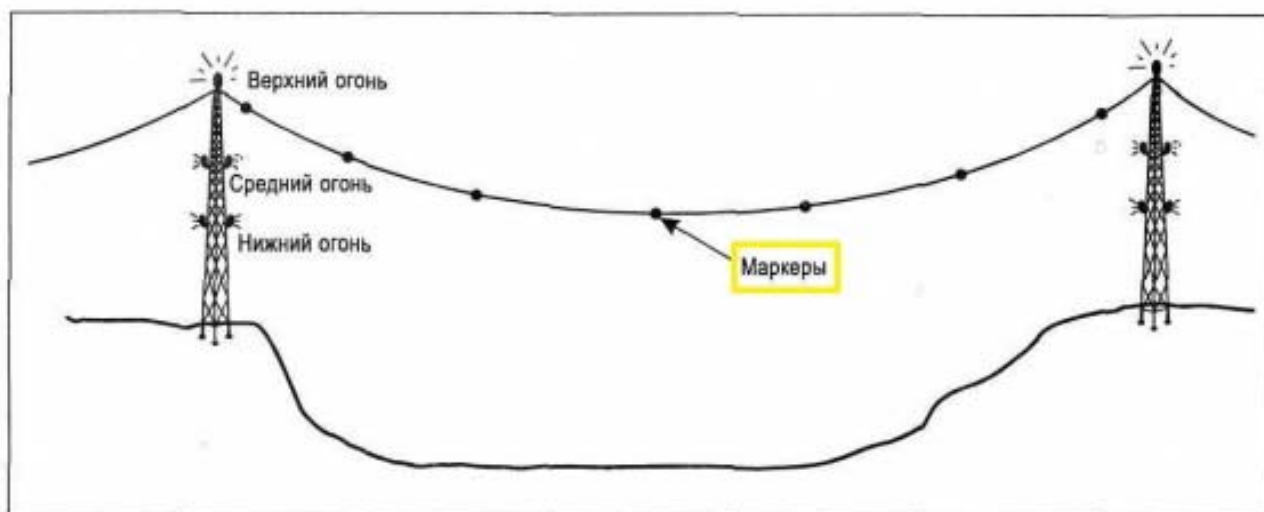
Рис. 11 Обозначение высоковольтных проводов в дневное время с помощью шаров-маркеров

Стандарты и Рекомендуемая практика Международной организации гражданской авиации в главе 6 тома 1 Приложения 14, а также «Руководство по проектированию аэродромов» (Дос 9157) часть 4 «Визуальные средства», дают способы улучшения заметности препятствий. Кроме названных выше способов улучшения заметности препятствий (маркировка и подсветка), применяется третий способ, заключающийся в увеличении габаритов препятствия путем наращивания конструктивного материала. Примером использования данного способа является размещение шаров с определенными интервалами вдоль линии электропередачи. Данный способ применяется для обозначения высоковольтных проводов в дневное время (рис. 10).

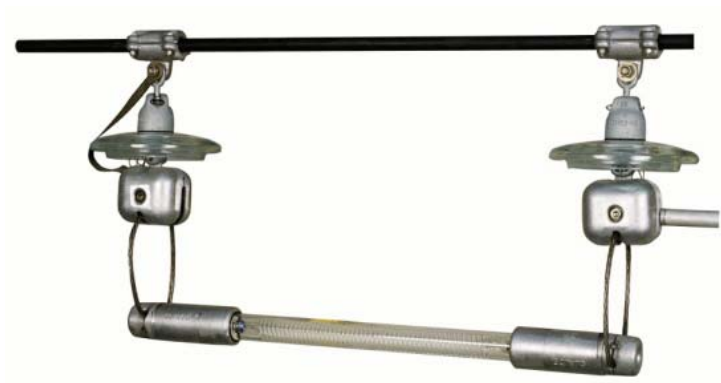
Рис. 12 Обозначение высоковольтных проводов в ночное время с помощью огней

Для маркировки и светового ограждения высоковольтных проводов и опор ЛЭП в ночное время применяется система заградительных огней.

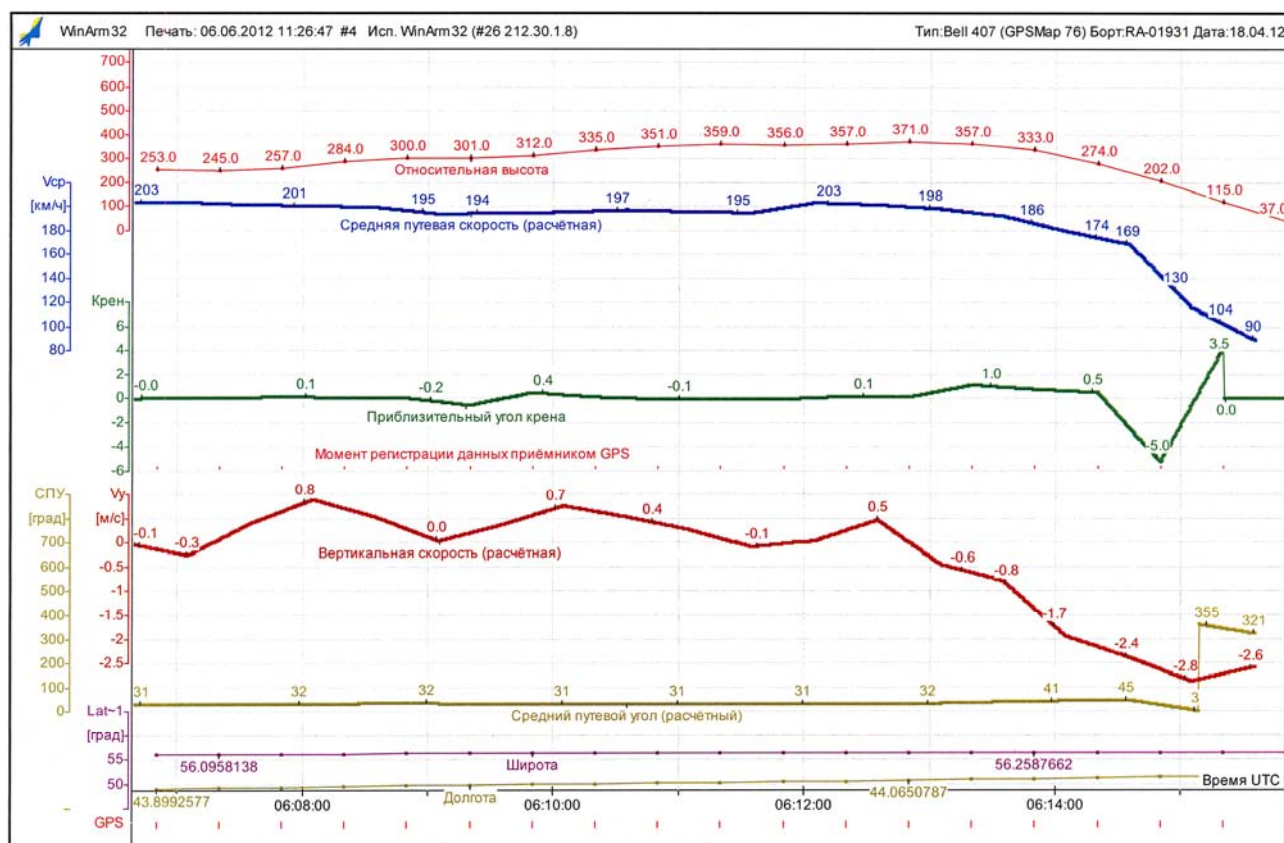
Рис. 17. Параметры движения вертолета на конечном участке полета по результатам расшифровки записи приемника спутниковой навигации GPS

До столкновения вертолета с ЛЭП все его системы находились в исправном состоянии.

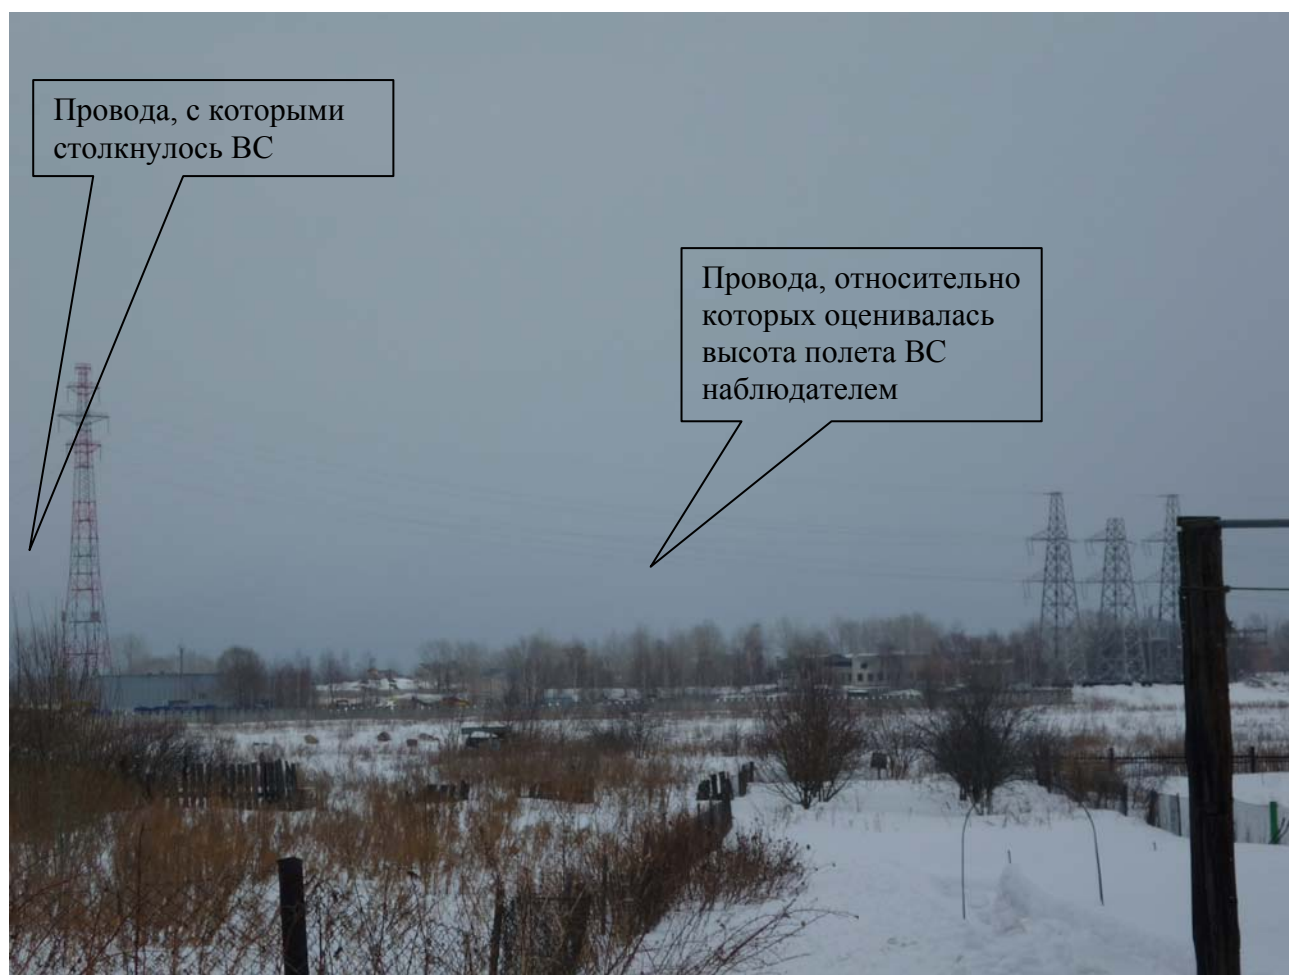
Рис. 18 Место наблюдения полета вертолета жителем деревни Кузьминка

Из протокола допроса жителя деревни Кузьминка от 24.03.2012: «Я видел, что стороны города Кстово в сторону Н. Новгорода летит вертолет бордового цвета, над р. Волга, вдоль берега, перпендикулярно линии электропередач (проходящей над р. Волга с одного берега на другой). Вертолет летел ниже линии электропередач, двигался на одной высоте. Я видел вертолет на фоне линии электропередач, по отношению к ним он летел ниже. Неожиданно вертолет прекратил движение, так как «уперся» осью винта (верхнего большого). После чего началось разрушение лопастей винта. Одна их лопастей ударила по хвостовой части вертолета, после чего хвостовая часть отломилась. Затем две данные части вертолета – хвостовая часть и фюзеляж, находясь отдельно, начали падать одновременно. Фюзеляж вертолета падал «завалившись» немного на бок. ... В процессе падения частей я услышал хлопок. ... Хочу отметить, что в момент, когда я услышал хлопок, звука работающего двигателя вертолета я не слышал».
