**МЕЖГОСУДАРСТВЕННЫЙ АВИАЦИОННЫЙ КОМИТЕТ**  
**КОМИССИЯ ПО РАССЛЕДОВАНИЮ АВИАЦИОННЫХ ПРОИСШЕСТВИЙ**

**ОКОНЧАТЕЛЬНЫЙ ОТЧЕТ**  
**ПО РЕЗУЛЬТАТАМ РАССЛЕДОВАНИЯ АВИАЦИОННОГО ПРОИСШЕСТВИЯ**

Вид авиационного происшествия	Катастрофа
Тип воздушного судна	Микросамолет «Авиатика-А890 СХ»
Государственный регистрационный опознавательный знак	RA-1151G
Идентификационный номер	ЕЭВС .03.0847
Владелец	Частное лицо
Авиационная администрация	Западно-Сибирское МТУ ВТ ФАВТ
Место происшествия	Россия, Оренбургская обл., Пономаревский район, координаты: 53° 19' 0,43" СШ; 054° 28' 0,77" ВД
Дата и время	22.05.2012, 15:40 UTC (21:40 местного времени), день

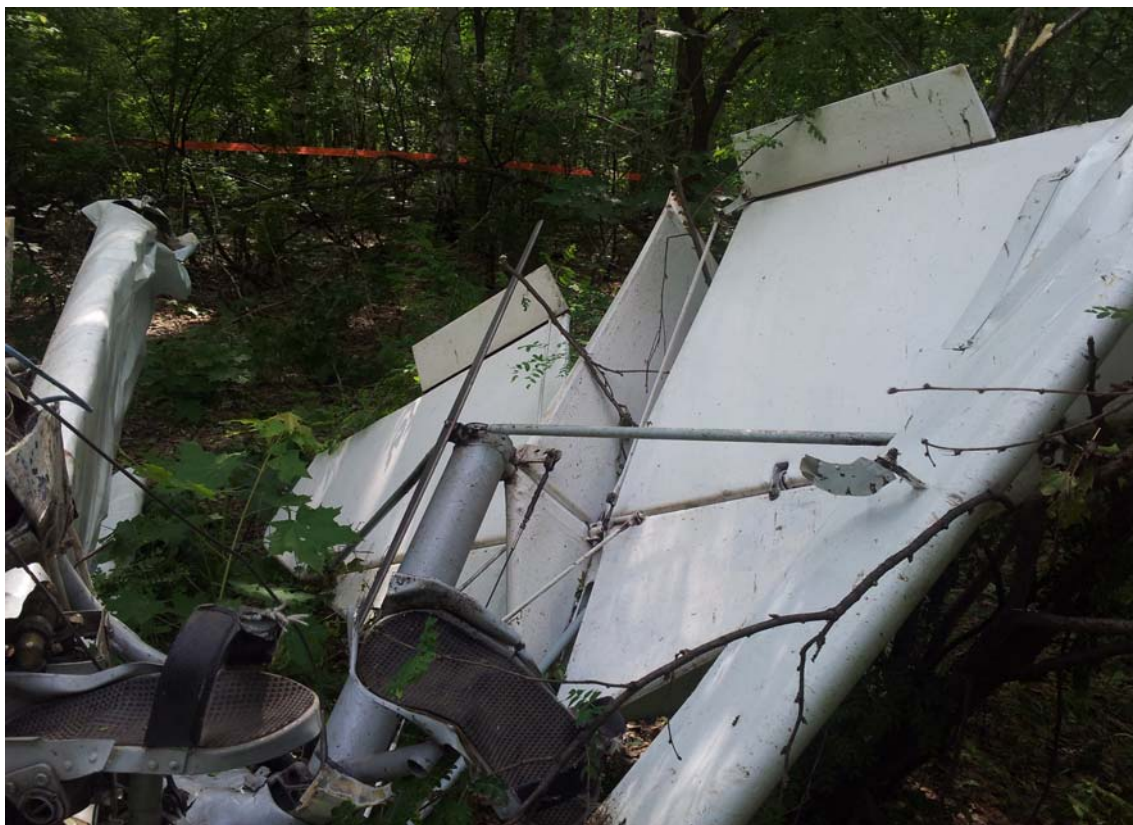
Рис. 4

- фрагменты самолета находятся в мелколесье на расстоянии 3-5 м от лесной дороги, соединяющей н.п.Георгиевка и н.п.Михайловка;
- средняя часть фюзеляжа с двигателем, винтом и плоскостями лежит в 6 м от места первого касания (Рис. 3);
- задняя часть фюзеляжа лежит в перевернутом положении килем вниз (Рис. 4);
- передняя часть фюзеляжа (приборная доска пилота и носовой обтекатель) лежат на расстоянии 7.1м вперед по направлению движения самолета. Рядом находится часть штанги ПВД (Рис.5);
