**МЕЖГОСУДАРСТВЕННЫЙ АВИАЦИОННЫЙ КОМИТЕТ**  
**КОМИССИЯ ПО РАССЛЕДОВАНИЮ АВИАЦИОННЫХ ПРОИСШЕСТВИЙ**

**ОКОНЧАТЕЛЬНЫЙ ОТЧЕТ**  
**ПО РЕЗУЛЬТАТАМ РАССЛЕДОВАНИЯ АВИАЦИОННОГО ПРОИСШЕСТВИЯ**

Вид авиационного происшествия	Катастрофа
Тип воздушного судна	Гидросамолет, С-400 «Капитан»
Государственный регистрационный опознавательный знак	RA-0968G
Идентификационный номер	ЕЭВС.02.0365
Владелец	Частное лицо
Авиационная администрация	Южное МТУ ВТ ФАВТ МТ РФ
Место происшествия	Краснодарский край, Анапский район, Бугазский лиман  В азимуте 288° на удалении 9 км от станции Благовещенская. Координаты: 45°04,740' СШ, 037°01,452' ВД
Дата и время	30.09.2012 г, 12:40 UTC (16:40 местного времени), день

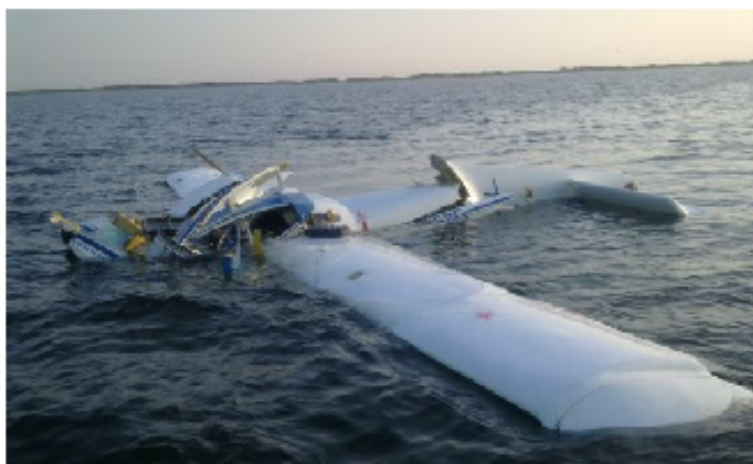
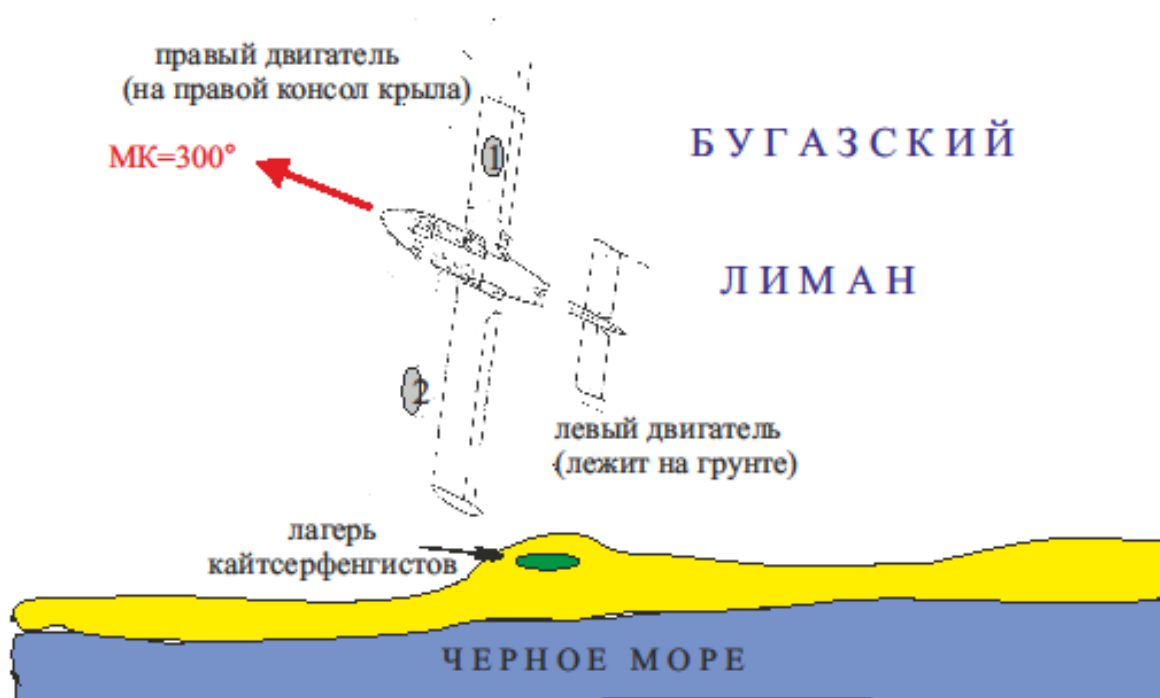
При столкновении с водной поверхностью и, в последующем, с дном лимана, ВС частично разрушилось. В месте падения гидросамолет лежал на водной поверхности, днище фюзеляжа-лодки соприкасалось с дном лимана. Носовая часть фюзеляжа-лодки, включая кабину, и правая консоль крыла были разрушены. Правый двигатель с пилоном был сорван с узлов крепления с куском обшивки фюзеляжа и лежал на правой консоли крыла. Левый двигатель с пилоном был сорван с узлов крепления и лежал под водой, на грунте, пилоном вверх. Правый элерон был сорван с креплений. Киль со стабилизаторами был сорван с фюзеляжа назад по полету. Правый стабилизатор был частично сорван с узлов крепления к килю (рис. 5.).

Координаты места АП	
N	45°04,740'
E	37°01,452'
ΔН	0м
Глубина лимана=1,5м

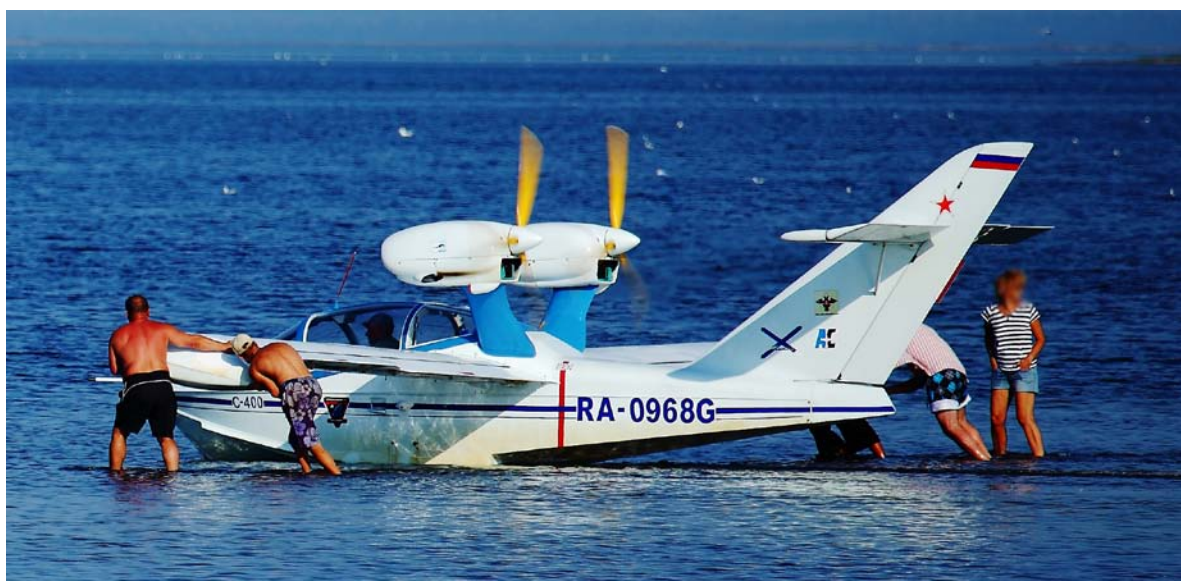
Рис. 11. Снятие гидросамолета С-400 «Капитан» RA-0968G с отмели

Для высадки отдыхающих из кабины гидросамолета КВС выключил двигатели. После их высадки из ВС и запуска двигателей, с помощью отдыхающих, самолет был снят с отмели (рис. 11.).

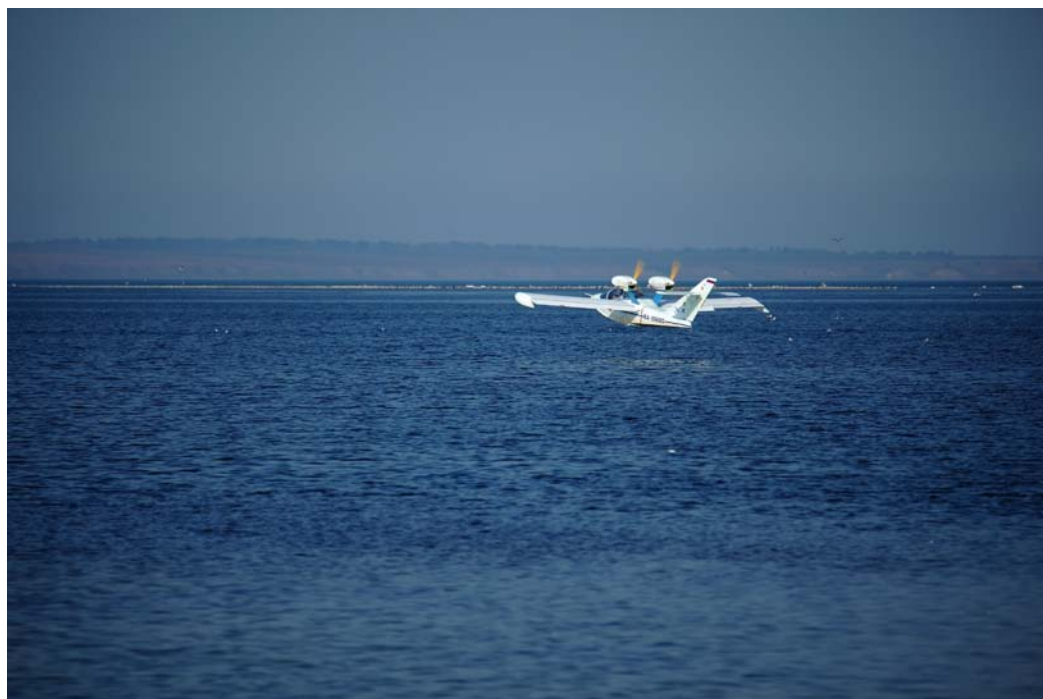
Рис. 12. Взлет гидросамолета С-400 «Капитан» RA-0968G

Около 12:37 КВС начал взлет ВС при работе двигателей на номинальном режиме (рис. 7, 8 и 12.).

В процессе взлета, при выходе ВС на редан, КВС выпустил закрылки.

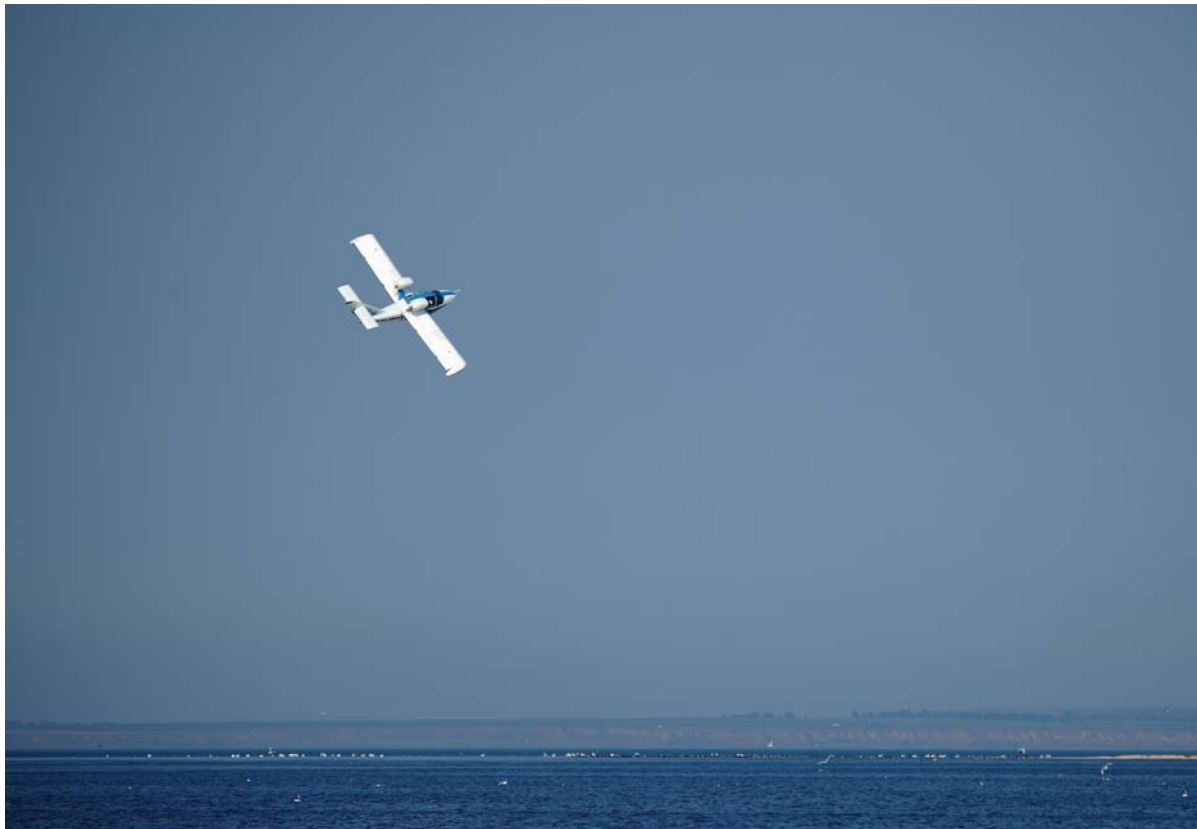
Рис. 13. Выполнение гидросамолетом правого виража после взлета

После взлета с водной поверхности и уборки закрылков, КВС выполнил правый вираж (рис. 13.) с набором высоты не выше 100 м и, в дальнейшем, при выполнении правого разворота, гидросамолет начал терять высоту и столкнулся с водной поверхностью.

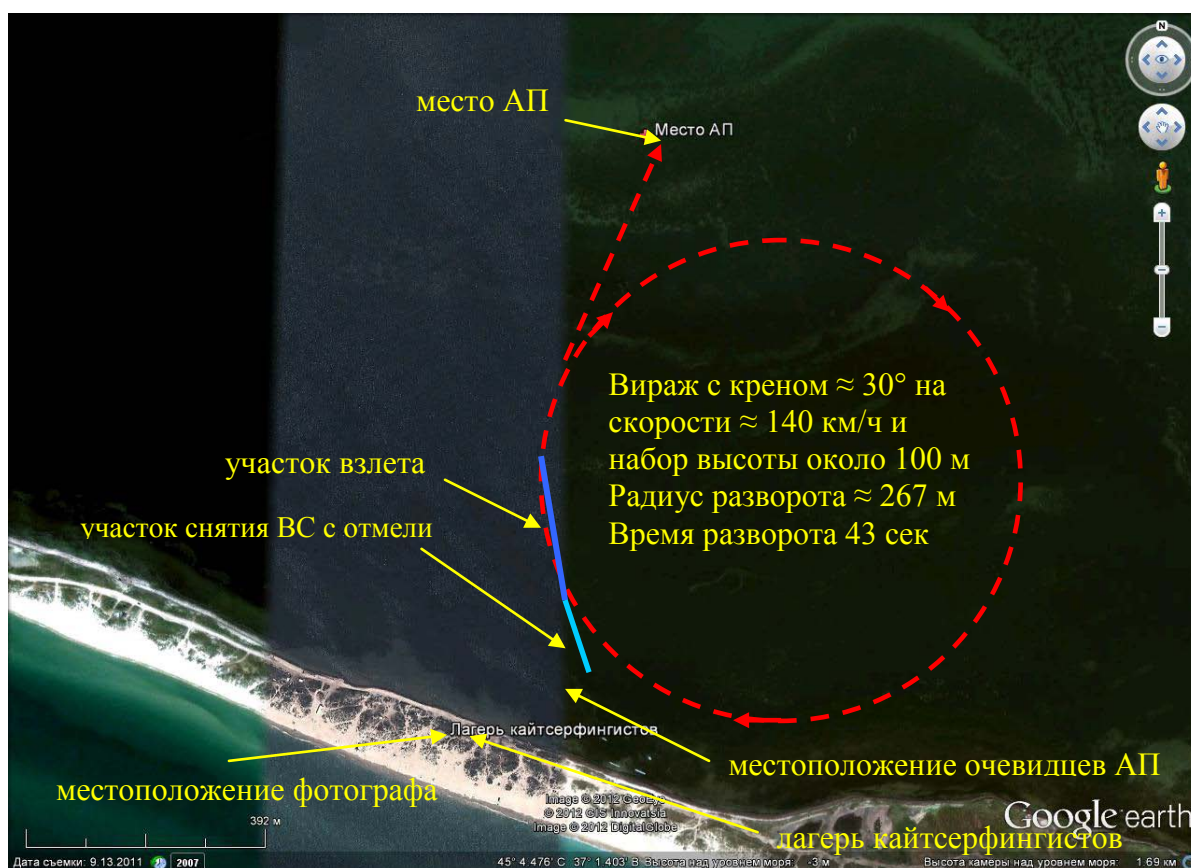
Рис. 14. Схема полета гидросамолета С-400 «Капитан» RA-0968G

По показаниям свидетелей и очевидцев АП Комиссией была составлена схема полета ВС и расположения очевидцев АП (рис. 14.).

**Примечание:** При составлении схемы полета ВС в расчет, согласно РЛЭ С-400 «Капитан» RA-0968G, была взята скорость полета 140 км/ч и крен 30°, определенный по одному из фотоснимков выполнения виража..
