МЕЖГОСУДАРСТВЕННЫЙ АВИАЦИОННЫЙ КОМИТЕТ
КОМИССИЯ ПО РАССЛЕДОВАНИЮ АВИАЦИОННЫХ ПРОИСШЕСТВИЙ

ОКОНЧАТЕЛЬНЫЙ ОТЧЕТ
ПО РЕЗУЛЬТАТАМ РАССЛЕДОВАНИЯ АВИАЦИОННОГО ПРОИСШЕСТВИЯ

Вид авиационного происшествия	Катастрофа
Тип воздушного судна	ЕЭВС самолёт АИ-10
Идентификационный номер	ЕЭВС.03.0806
Государственный регистрационный опознавательный знак	РА-0489G
Владелец	Частное лицо
Авиационная администрация	МТУ ВТ ЦР ФАВТ МТ РФ
Место происшествия	Московская область, Солнечногорский район, пос. Пятница. В районе полётов п/п «Шевлино». Координаты места АП: 56°05,653' СШ; 036°47,477' ВД.
Дата и время	09.06.2013, 11:30 UTC (15:30 местного времени), день.

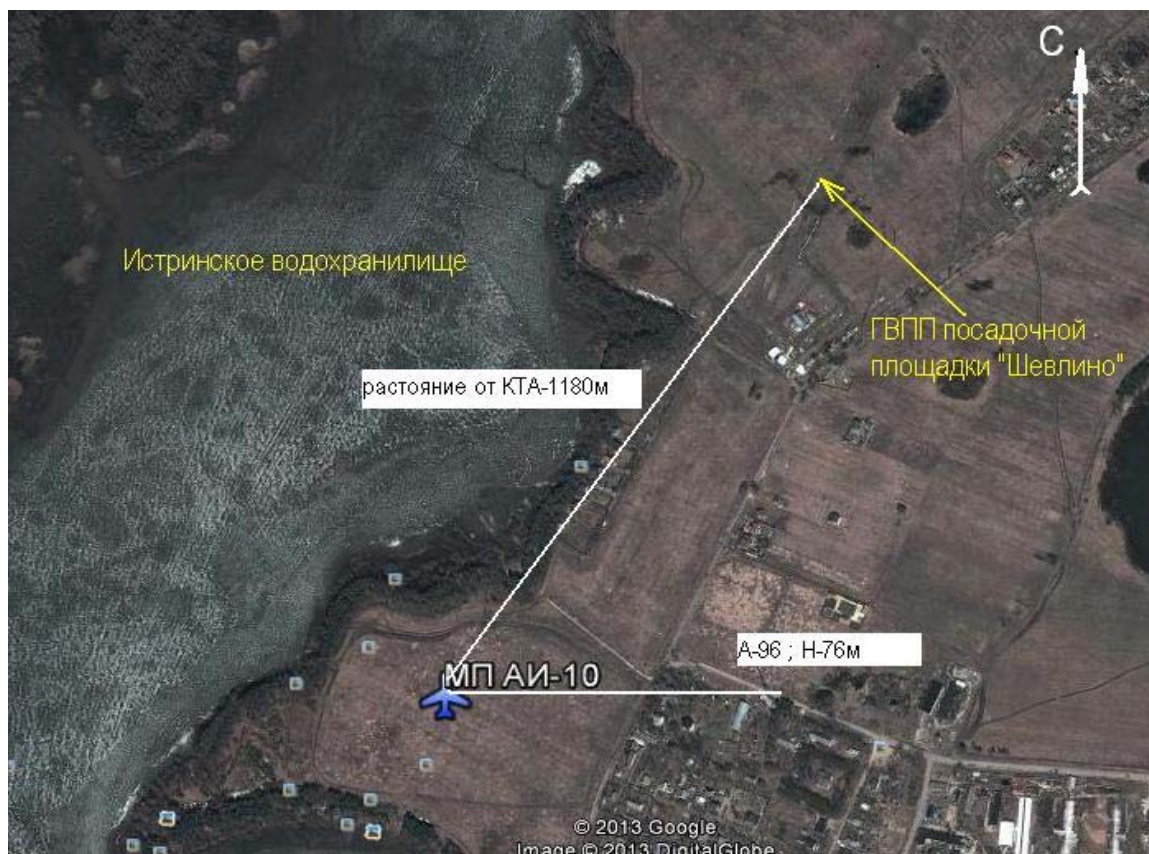
Рис. 3. Район места АП

Место АП представляет собой поле, не используемое для сельского хозяйства, с редким отдельно стоящим кустарником. Вдоль берега водохранилища идёт лесополоса с высотой деревьев до 20 м.

На удалении 510 м от места АП с азимутом 96° находится вышка ретранслятора сотовой связи высотой 76 м. Район АП представлен на Рис.3.

Обгоревшие обломки самолёта расположены на поляне, на удалении 1180 м с магнитным азимутом 212° от КТА посадочной площадки. Центр фюзеляжа самолёта расположен в точке с координатами 56° 05,653' СШ; 036° 47,477' ВД. Элементы и части самолёта разбросаны компактно. Площадь разброса представляет собой окружность радиусом 6-7 м от центра фюзеляжа. Мелкие фрагменты обшивки и остекления кабины расположены на площади, ограниченной окружностью радиусом 8-10 м. Данный факт
