**МЕЖГОСУДАРСТВЕННЫЙ АВИАЦИОННЫЙ КОМИТЕТ**  
**КОМИССИЯ ПО РАССЛЕДОВАНИЮ АВИАЦИОННЫХ ПРОИСШЕСТВИЙ**

**ОКОНЧАТЕЛЬНЫЙ ОТЧЕТ**  
**ПО РЕЗУЛЬТАТАМ РАССЛЕДОВАНИЯ АВИАЦИОННОГО ПРОИСШЕСТВИЯ**

Вид авиационного происшествия	катастрофа
Тип воздушного судна	вертолет Robinson R-44 II
Государственный регистрационный опознавательный знак	RA-04206
Владелец	частное лицо
Авиационная администрация по принадлежности воздушного судна	Южное МТУ ВТ ФАВТ
Авиационная администрация места авиационного происшествия	МТУ ВТ ЦР ФАВТ
Место происшествия	РФ, в районе н.п. Муравлянка, Кимовский район, Тульская область (6,4 км южнее ОПРС Муравлянка). Координаты: 53° 41.613 СШ, 038° 31.171 ВД
Дата и время	16.10.2012, 15 ч 52 мин (местное время), 11 ч 52 мин (UTC), день

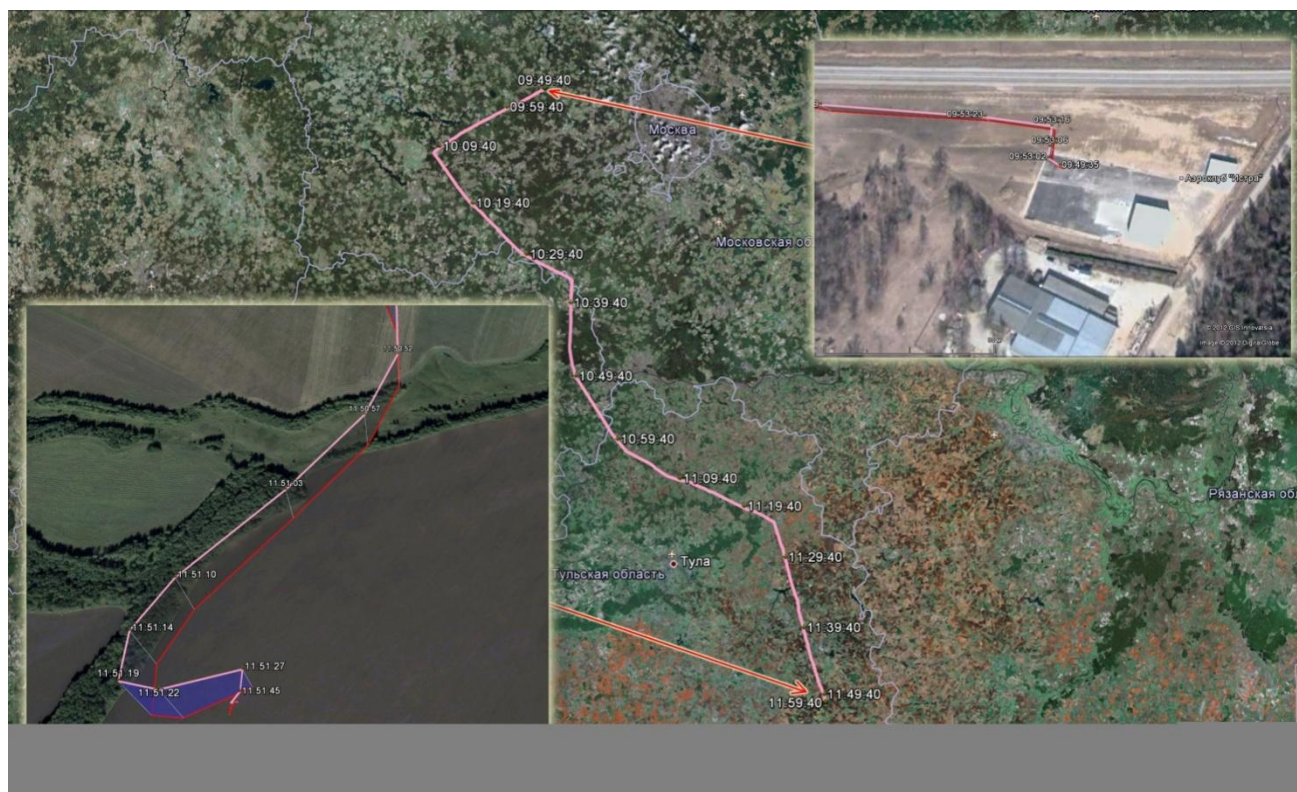
Рис. 6. Фактический маршрут полета по данным GPS-приемников

В 09:53 решением КВС был произведен взлет. По данным расшифровки треков GPS-приемников, полет выполнялся в соответствии с поданным планом. Фактический маршрут полета показан на Рис. 6.

Полет выполнялся на скорости 120-150 км/ч, истинной высоте 70-90 м. При этом, относительная высота полета составляла 250-290 м, что ниже безопасной, которая в данном районе составляет 400 м. Расчетные параметры полета на конечном участке по материалам дешифрирования GPS-приемников представлены на Рис. 7.
