МЕЖГОСУДАРСТВЕННЫЙ АВИАЦИОННЫЙ КОМИТЕТ
КОМИССИЯ ПО РАССЛЕДОВАНИЮ АВИАЦИОННЫХ ПРОИСШЕСТВИЙ

ОКОНЧАТЕЛЬНЫЙ ОТЧЕТ
ПО РЕЗУЛЬТАТАМ РАССЛЕДОВАНИЯ АВИАЦИОННОГО ПРОИСШЕСТВИЯ

Вид авиационного происшествия	Катастрофа
Тип воздушного судна	вертолет Agusta AW119 MKII
Государственный регистрационный опознавательный знак	RA-01978
Собственник	ООО «ВСП-Лизинг»
Владелец	ОАО «Калугатрансмаш» (по договору лизинга)
Авиационная администрация по принадлежности воздушного судна	МТУ ВТ ЦР ФАВТ
Место происшествия	РФ, в 27,5 км западнее г. Старица, Тверской области Координаты: 56°32'41'' СШ и 034°29'21'' ВД
Дата и время	14.09.2013, 13 ч 18 мин (местное время), 09 ч 18 мин (UTC), день

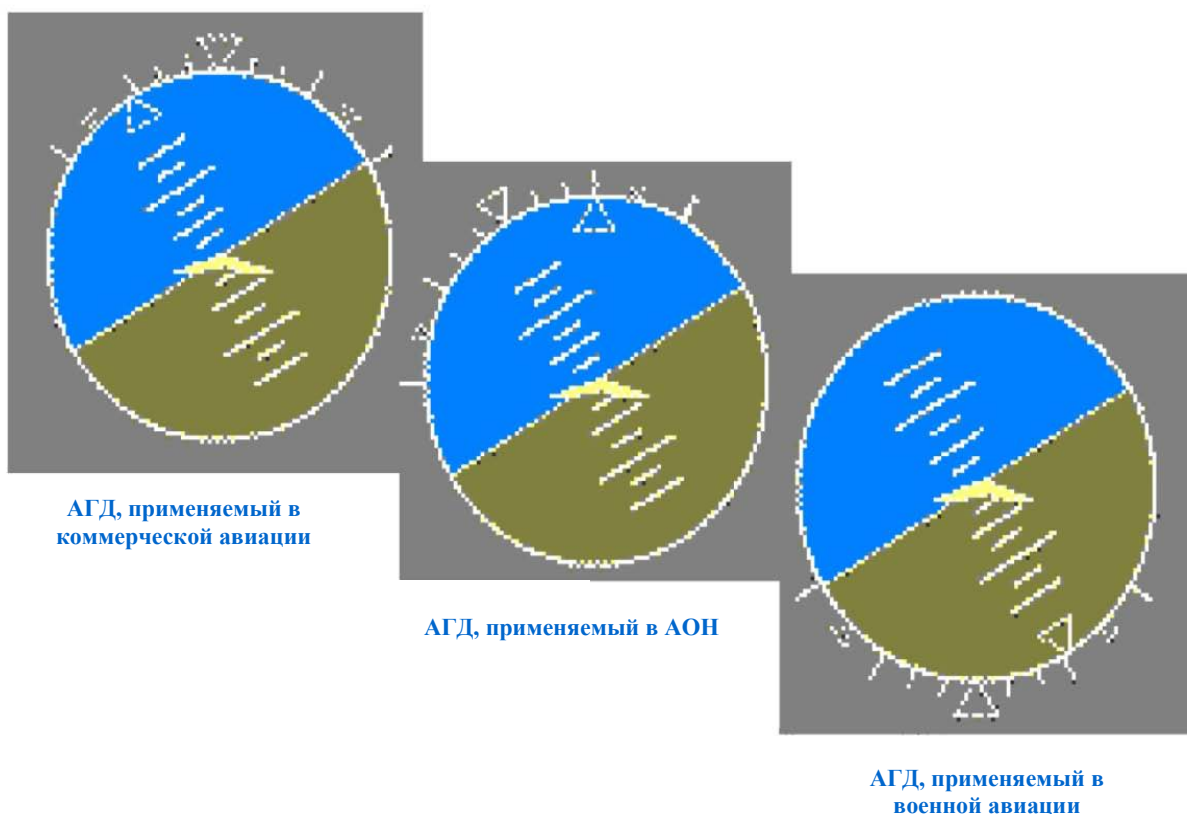
Комиссия считает, что потере пространственной ориентировки могло способствовать и имеющееся различие в индикации углов крена на освоенных пилотом типах вертолетов. По мнению шведских специалистов в области человеческого фактора (выводы из исследований приведены в Окончательном отчете) указанная проблема мало изучена²⁵.

Комиссия также считает, что необходимо продолжить изучение этой проблемы связанной с ошибками экипажей при выводе из крена при пилотировании по приборам (различные конфигурации авиагоризонтов «с прямой индикацией»²⁶), в целях предотвращения АП.
