**МЕЖГОСУДАРСТВЕННЫЙ АВИАЦИОННЫЙ КОМИТЕТ**  
**КОМИССИЯ ПО РАССЛЕДОВАНИЮ АВИАЦИОННЫХ ПРОИСШЕСТВИЙ**

**ОКОНЧАТЕЛЬНЫЙ ОТЧЁТ**  
**ПО РЕЗУЛЬТАТАМ РАССЛЕДОВАНИЯ АВИАЦИОННОГО ПРОИСШЕСТВИЯ**

Вид авиационного происшествия	авария
Тип воздушного судна	ЕЭВС, самолёт «А-22 Кречет»
Государственный и регистрационный опознавательные знаки	RA-1935G
Идентификационный номер	ЕЭВС.03.1825
Владелец	частное лицо
Авиационная администрация	Северо-Западное МТУ ВТ ФАВТ
Место происшествия	РФ, Ленинградская область, Киришский район, координаты:  59°27'20,25"СШ; 031°57'32,16"ВД
Дата и время	07.02.2015, 15 час 45 мин (местное время), 12 час 45 мин (UTC), день.

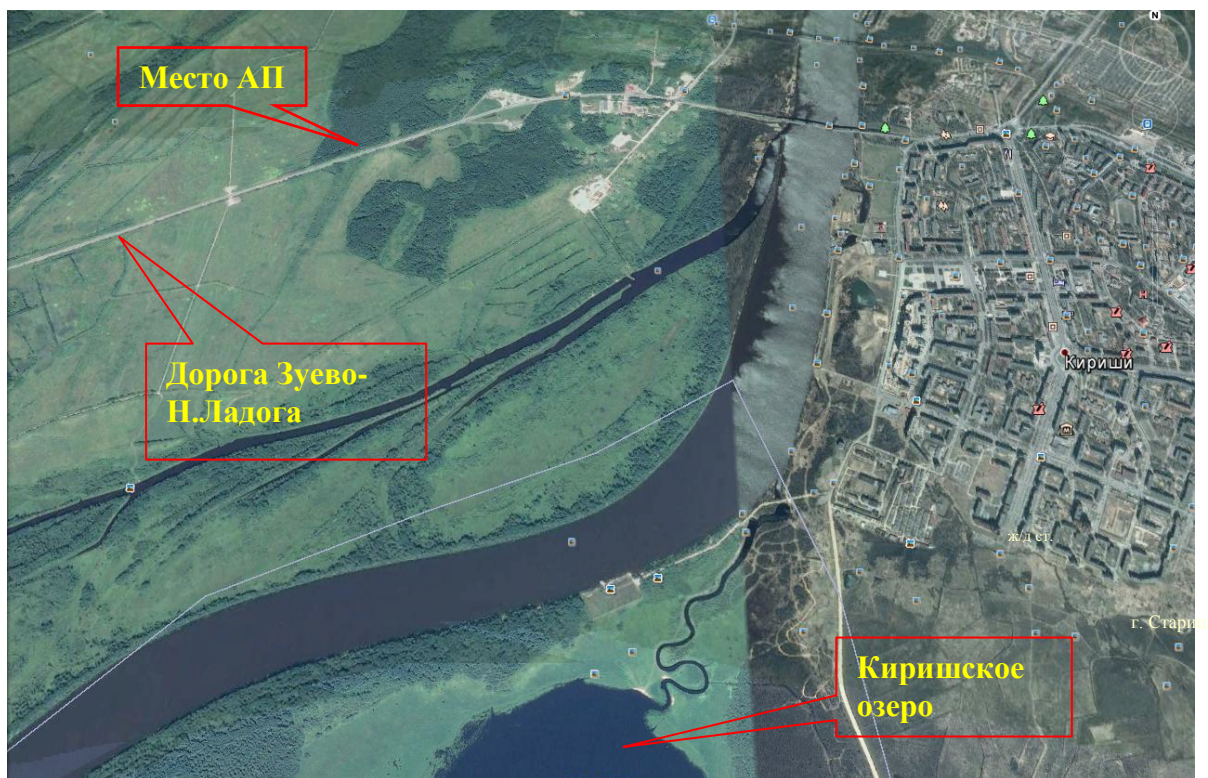
Рис. № 3. Расположение места АП.

Воздушное судно расположено практически вертикально, хвостовой частью вверх, носовая часть упирается в снег. Самолёт накрён вправо и опирается сломанной правой консолью крыла о землю, левая консоль крыла опирается на деревья.
