**МЕЖГОСУДАРСТВЕННЫЙ АВИАЦИОННЫЙ КОМИТЕТ
КОМИССИЯ ПО РАССЛЕДОВАНИЮ АВИАЦИОННЫХ ПРОИСШЕСТВИЙ**

**ОКОНЧАТЕЛЬНЫЙ ОТЧЕТ
ПО РЕЗУЛЬТАТАМ РАССЛЕДОВАНИЯ АВИАЦИОННОГО ПРОИСШЕСТВИЯ**

Вид авиационного происшествия	Катастрофа
Тип воздушного судна	Сверхлёгкий самолет ЕЭВС «Птенец-2»
Государственный и регистрационный опознавательные знаки	RA-0347A
Владелец	Частное лицо
Авиационная администрация	Саха (Якутское) МТУ Росавиации
Место происшествия	РФ, Республика Саха (Якутия), Оленекский Эвенкийский национальный район (улус) Координаты: 69°46,6003'с. ш., 108°15,6720'в. д.
Дата и время	31.10.2015, 04:30 UTC (13:30 местного времени), день

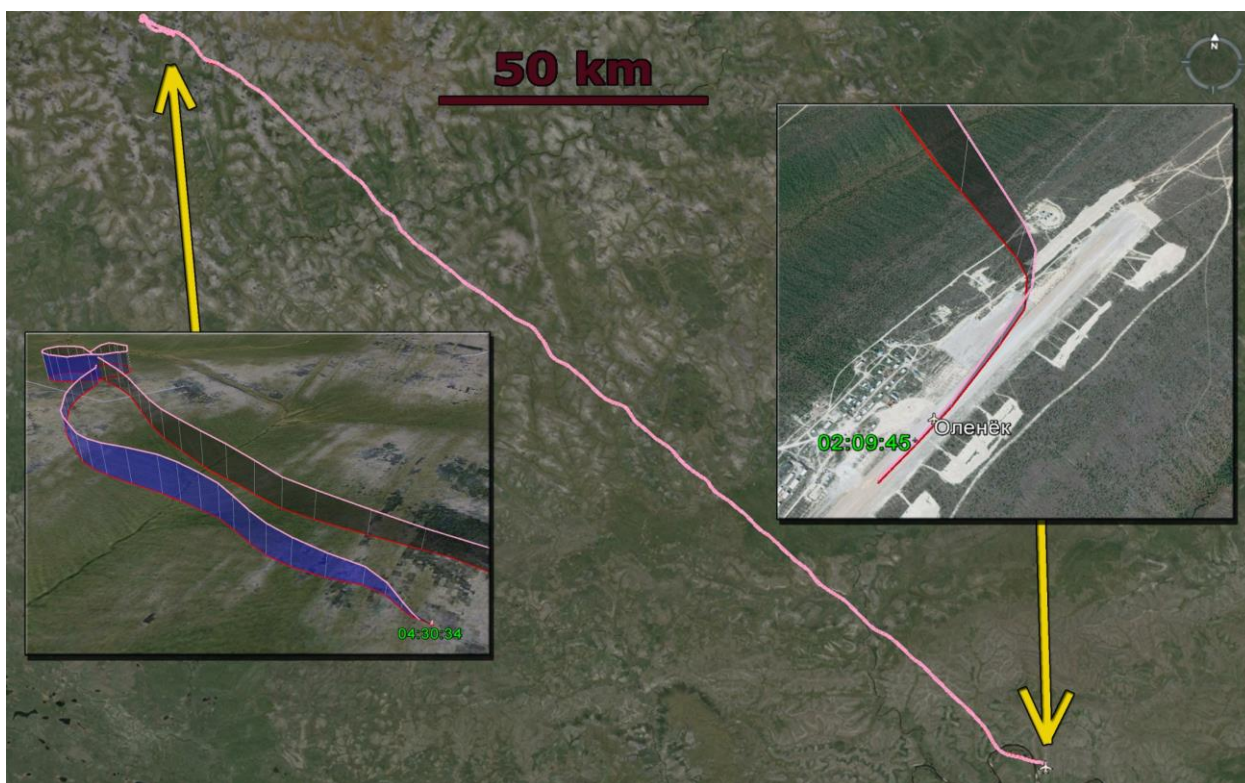
Рис. 3. Траектория аварийного полёта самолёта «Птенец-2» RA-0347A за 31.10.2015

При анализе зарегистрированных и расчётных параметров полёта установлено, что полёт самолёта в интервале времени 02:10 – 04:30 выполнялся по маршруту: а/п «Оленек» – район поиска (с координатами 69°51,271'с. ш.; 108°00,385'в. д.) (Рис. 3). Полёт выполнялся с переменным профилем на высоте 500 – 1000 метров (по GPS) и путевой

скорости ~ 100 км/ч. Истинная высота выдерживалась в пределах 150 - 370 метров в зависимости от рельефа местности.

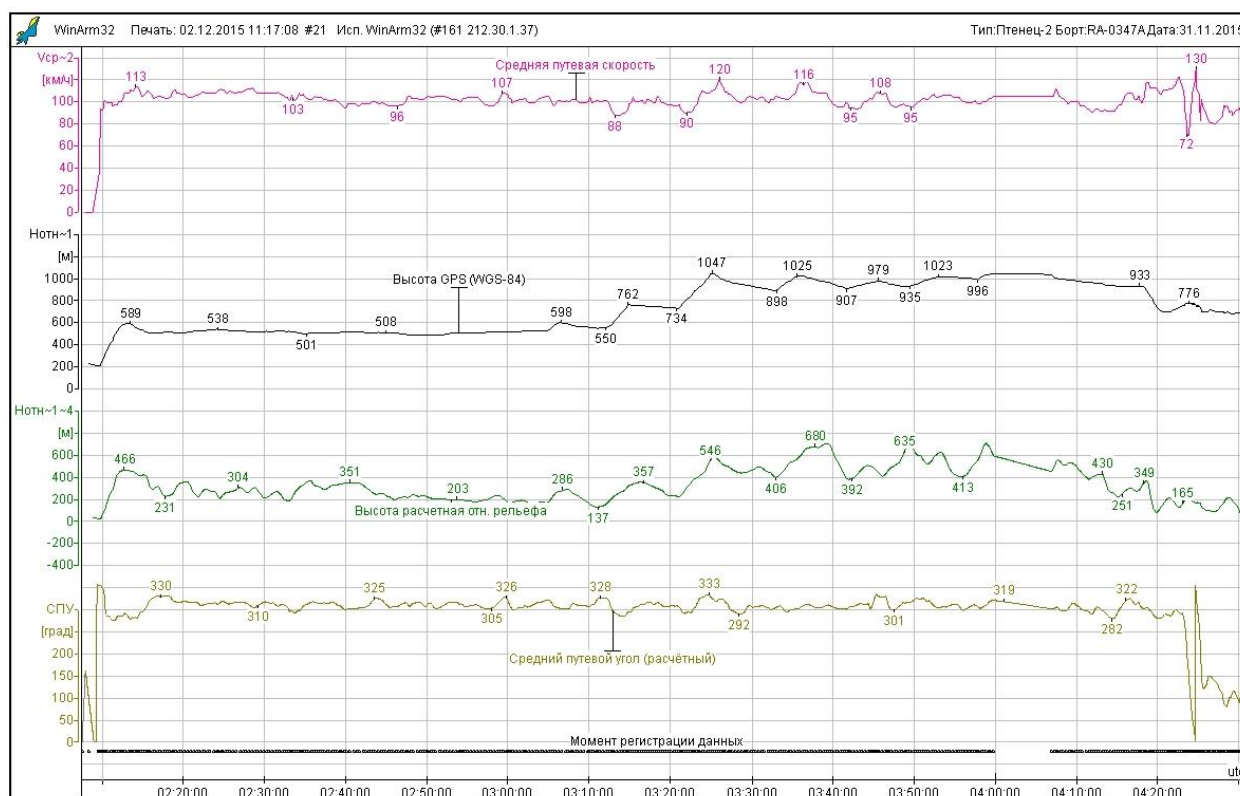
Рис. 7. Параметры полета самолета Птенец-2 RA-0347A 31.10.2015

Для анализа полета по данным GPS-приемника были построены графики изменения параметров (Рис. 7 и Рис. 10).

Сразу после взлета (в 02:10) КВС выполнил разворот влево, самолет вышел на путевой угол 290° и продолжил набор высоты.

В 02:16 самолет набрал высоту³ порядка 500 м и правым разворотом вышел на курс следования в район поиска.
