**ФЕДЕРАЛЬНОЕ АГЕНТСТВО
ВОЗДУШНОГО ТРАНСПОРТА
(РОСАВИАЦИЯ)**

Учитывая повторяемость подобных нарушений, Управлением инспекции по безопасности полетов и Управлением поддержания летной годности воздушных судов подготовлена Информация о недостатках в сертификации единичных экземпляров воздушных судов, выявленных при расследовании авиационных происшествий за период с 2006 по 2011 годы.

I. СОСТОЯНИЕ БЕЗОПАСНОСТИ ПОЛЕТОВ
ЕДИНИЧНЫХ ЭКЗЕМПЛЯРОВ ВОЗДУШНЫХ СУДОВ

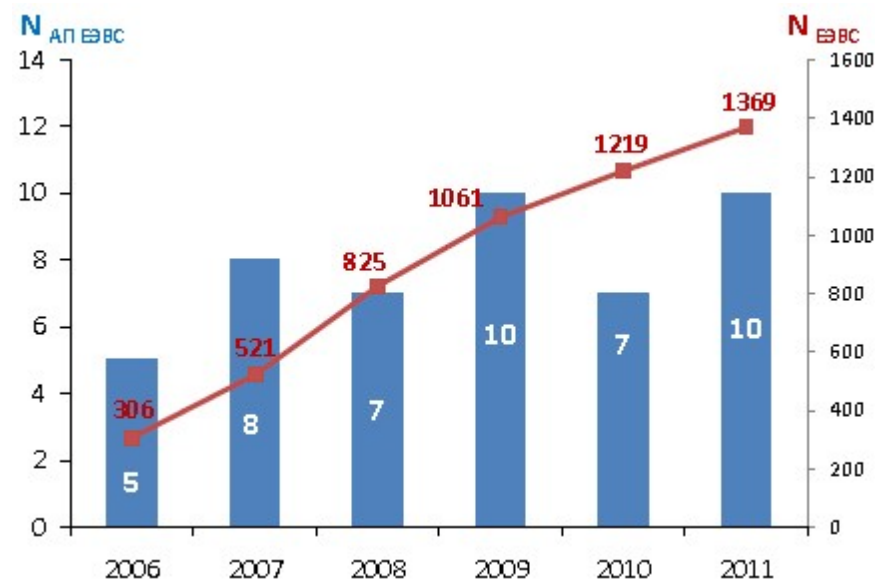
С единичными экземплярами воздушных судов (далее - ЕЭВС) с 2006 по 2011 годы произошло 47 авиационных происшествий, 33 из которых закончились катастрофами. Абсолютные показатели безопасности полетов ЕЭВС представлены на рисунке 1.

Рис.1. Абсолютные показатели безопасности полетов ЕЭВС

Рост числа авиационных происшествий с ЕЭВС происходит на фоне увеличения парка ЕЭВС. Следует также обратить внимание на то, что ЕЭВС могут быть использованы для выполнения авиационных работ. Как следствие, в 2011 году в коммерческой авиации (при выполнении полетов эксплуатантами, прошедшими сертификацию на право выполнения авиационных работ) произошло 3 авиационных происшествия с ЕЭВС.
